## บทที่ 5

### สรุปผลการศึกษา การอภิปราย และข้อเสนอแนะ

(1) ระยะเวลาภายในกับภายนอกโรงเรียนบำรุงวิชา (ส่วนอนุบาล)

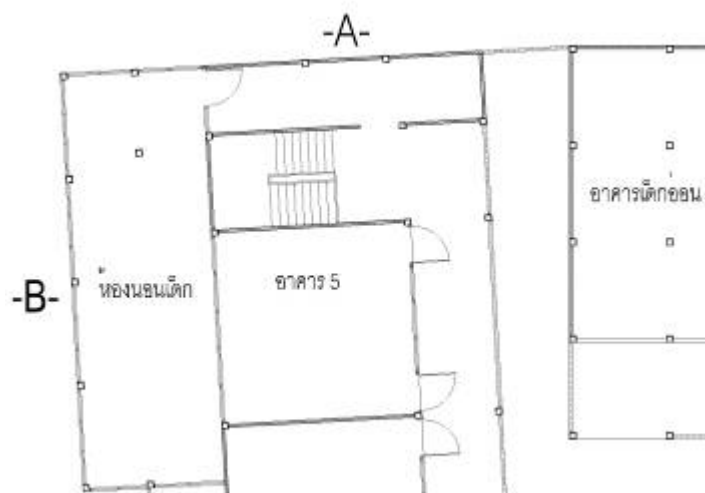
มีอาคารอยู่ 2 อาคาร คือ อาคาร 5 และอาคารเด็กอ่อน โดยอาคารทั้งสองสร้างติดกับแนวเขตที่ดิน และพื้นที่ด้านข้างมีสภาพเป็นอาคารไม้เก่าและแออัด หากเกิดเหตุเพลิงไหม้ในบริเวณด้านข้างจะลุกลามมาติดอาคารเรียนได้ง่าย จะยากต่อการควบคุมเพลิงและป้องกันเพลิงไม่ให้ลุกลามมาติดอาคารเรียนทั้งสองหลัง

ภาพประกอบที่ 22 แสดงการลักษณะอาคารกับบริเวณภายนอก

ติดตั้ง Fire Alarm System เพื่อเตือนถ้าเกิดเหตุเพลิงไหม้จากอาคารข้างเคียงทั้งสองด้าน และติดตั้งท่อพีวีซีที่เจาะรูเพื่อกระจายน้ำดับเพลิง ตลอดแนวอาคารทั้งสองด้านแล้วต่อท่อจากแท็งก์เก็บน้ำผ่านปั้มน้ำ โดยสวิตช์ควบคุมปั้มน้ำ เพื่อสกัดไฟจากอาคารข้างเคียง ไม่ให้ลุกลามมายังอาคารเรียน หรือจนกว่าจะอพยพคนจนหมดจากบริเวณเกิดเหตุ

เพิ่มประตูห้องนอนเด็กอีก 1 ประตู เมื่อเกิดเหตุเพลิงไหม้จะได้เป็นทางเลือกในการอพยพและระบายคนได้เร็วขึ้น

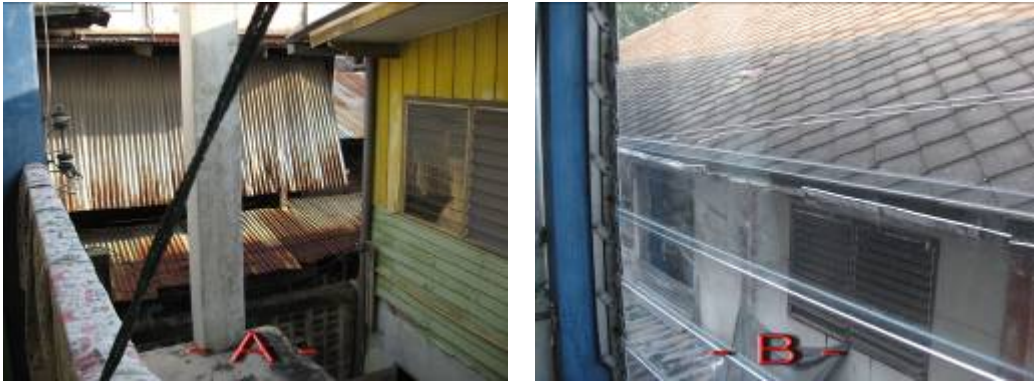
ภาพประกอบที่ 23 รูปแสดงอาคารข้างเคียงรอบโรงเรียนด้าน -A- , -B-

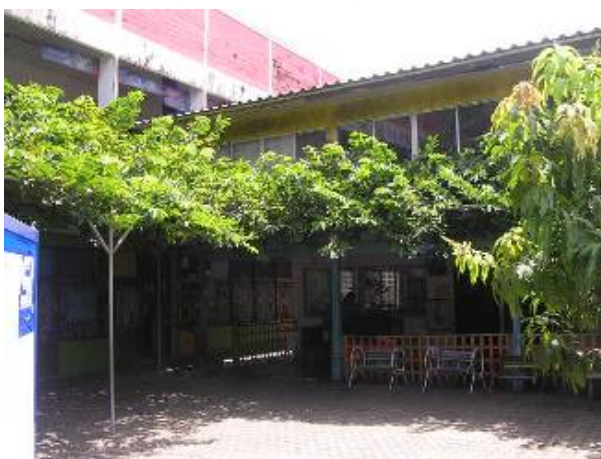
มีอาคารอยู่ 2 อาคาร คือ อาคาร 5 และอาคารเด็กอ่อน มีระยะห่างจากกัน 2.00 เมตร ไม่รวมชายคา ถ้าอาคารใดเกิดเหตุเพลิงไหม้ก็จะลุกลามมายังอาคารข้างเคียง

ภาพประกอบที่ 25 ระยะห่างระหว่างอาคาร 5 และอาคารเด็กอ่อน

ติดตั้งท่อพีวีซีที่เจาะรูเพื่อกระจายน้ำดับเพลิง ตลอดแนวอาคารทั้งสองด้านแล้วต่อท่อจากแท็งก์เก็บน้ำผ่านปั้มน้ำ โดยสวิทช์ควบคุมปั้มน้ำ เพื่อสกัดไฟจากอาคารข้างเคียง ไม่ให้ลุกลามมายังอาคารอื่น หรือจนกว่าจะอพยพคนจนหมดจากบริเวณเกิดเหตุ

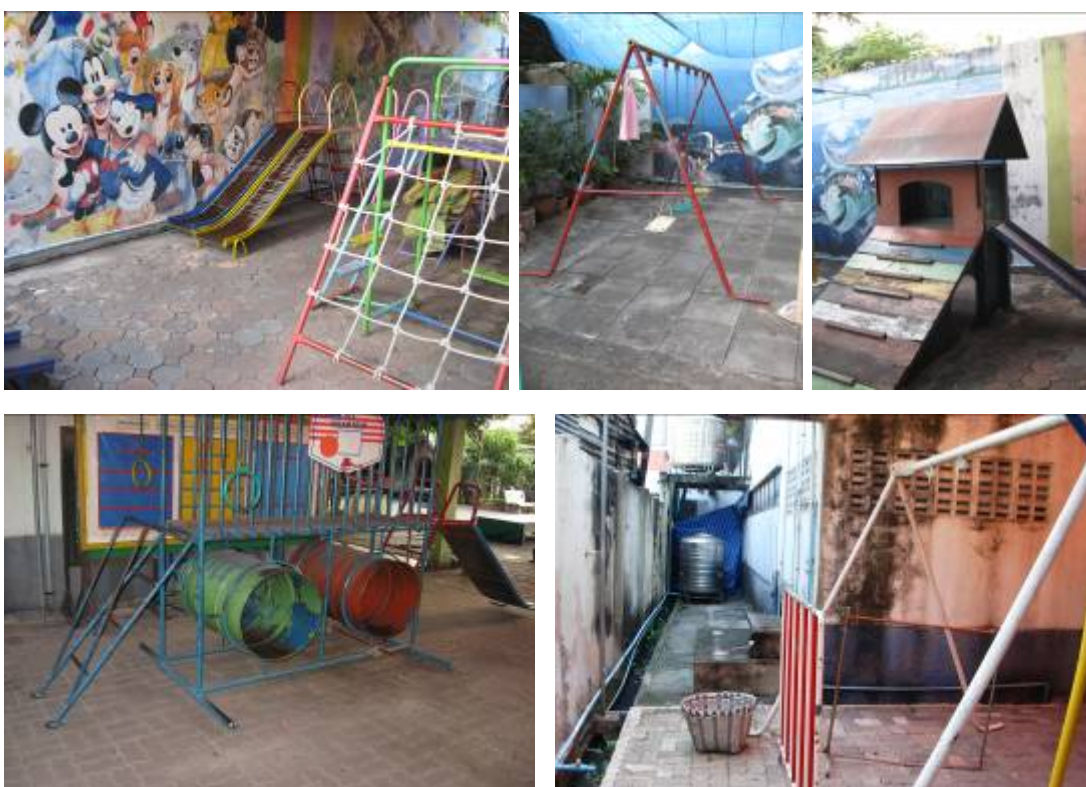
บริเวณสนามเด็กเล่น ไม่จัดแบ่งเป็นสัดส่วนจึงไม่สามารถที่จะดูแลและควบคุมเด็กนักเรียนได้ทั่วถึง พื้นสนามปูด้วยอิฐตัวหนอนหากเด็กนักเรียนหกล้มหรือตกจากเครื่องเล่นอาจทำให้เกิดอุบัติเหตุร้ายแรงได้

เครื่องเล่นวางไม่เป็นระเบียบ ขาดการซ่อมบำรุง และไม่ยึดनीอดที่ฐานเครื่องเล่นกับพื้นให้แน่นหนาเพื่อป้องกันอันตรายที่จะเกิดขึ้นกับเด็ก

ภาพประกอบที่ 27 รูปแสดงบริเวณสนามเด็กเล่น

ทำรั้วกันเพื่อแยกส่วนสนามเด็กเล่นออกจากส่วนอื่นๆ เพื่อง่ายแก่การควบคุมและใช้พื้นที่สนามเด็กเล่นของนักเรียน อีกทั้งการง่ายสำหรับอาจารย์หรือพี่เลี้ยงที่จะควบคุมดูแลเด็กนักเรียนให้เกิดความปลอดภัยมากขึ้น โดยรั้วที่จัดทำอาจเป็นรั้วไม้เตี้ยๆ หรือใช้ต้นไม้ปลูกเป็นแนวรั้ว และปรับเปลี่ยนวัสดุปูพื้นสนามเด็กเล่นใหม่ให้มีความปลอดภัยมากยิ่งขึ้น โดยใช้บล็อกยางเป็นวัสดุและยึดฐานของเครื่องเล่นกับพื้นให้แน่นหนา เพื่อป้องกันไม่ให้เกิดอุบัติเหตุของเล่นล้มทับเด็กนักเรียนขณะเล่นเครื่องเล่นได้

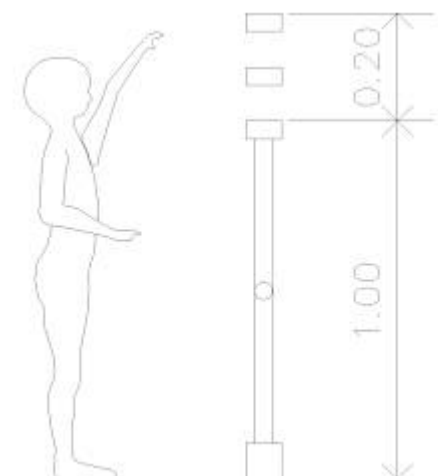
ระดับพื้นชั้นสองของอาคาร 5 ลูกกรงระเบียงสูง 1.00 เมตร และมีเหล็กกันเป็นช่วงๆ ถ้าเด็กนักเรียนสามารถปีนขึ้นไปเล่นบนราวระเบียงและอาจทำให้เด็กได้รับอุบัติเหตุพลัดตกได้

ที่พื้นระเบียงมีการตั้งวางสิ่งกีดขวาง เช่น โต๊ะพับเพื่อวางอุปกรณ์ต่างๆ, กระจกน้ำร้อน ตะกร้า, งาน และมีด เป็นต้น ถ้าเด็กนักเรียนมาเล่นบริเวณนั้น แล้วเกิดอุบัติเหตุโต๊ะล้มก็จะทำให้เกิดอันตรายแก่เด็กนักเรียนได้ เช่น น้ำร้อนในกระติกน้ำร้อนลวก หรือของมีคมบาด เป็นต้น

ภาพประกอบที่ 29 แสดงแนวทางการปรับปรุงราวระเบียง

เพิ่มความสูงของราวระเบียงให้สูงขึ้นอีก 0.20 เมตร จากเดิมที่มีความสูง 1.00 เมตร เป็น 1.20 เมตร เพื่อป้องกันอันตรายจากการปีนป่ายของเด็ก โดยการเพิ่มราวจับขึ้น ไปอีกสองแถว แถวละ 10 เซนติเมตร ซึ่งจะไม่ทำให้เสียทัศนียภาพเดิมของอาคาร

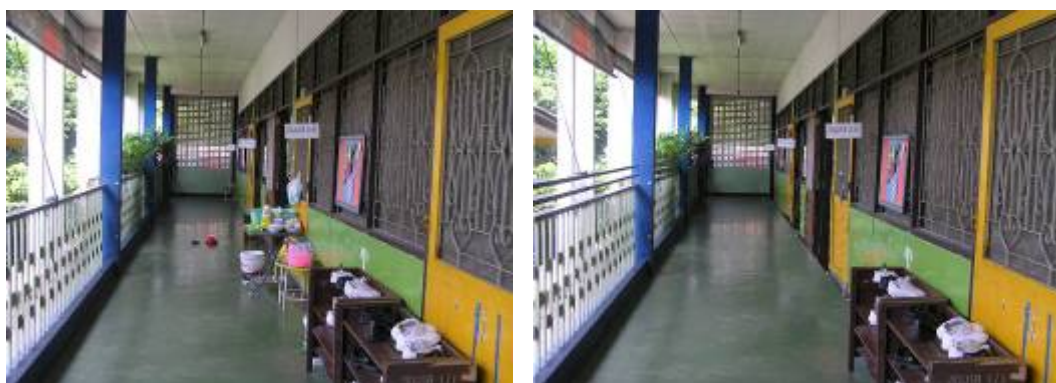
ภาพประกอบที่ 30 แสดงการเปรียบเทียบการแก้ปัญหาของราวระเบียงและสิ่งกีดขวาง

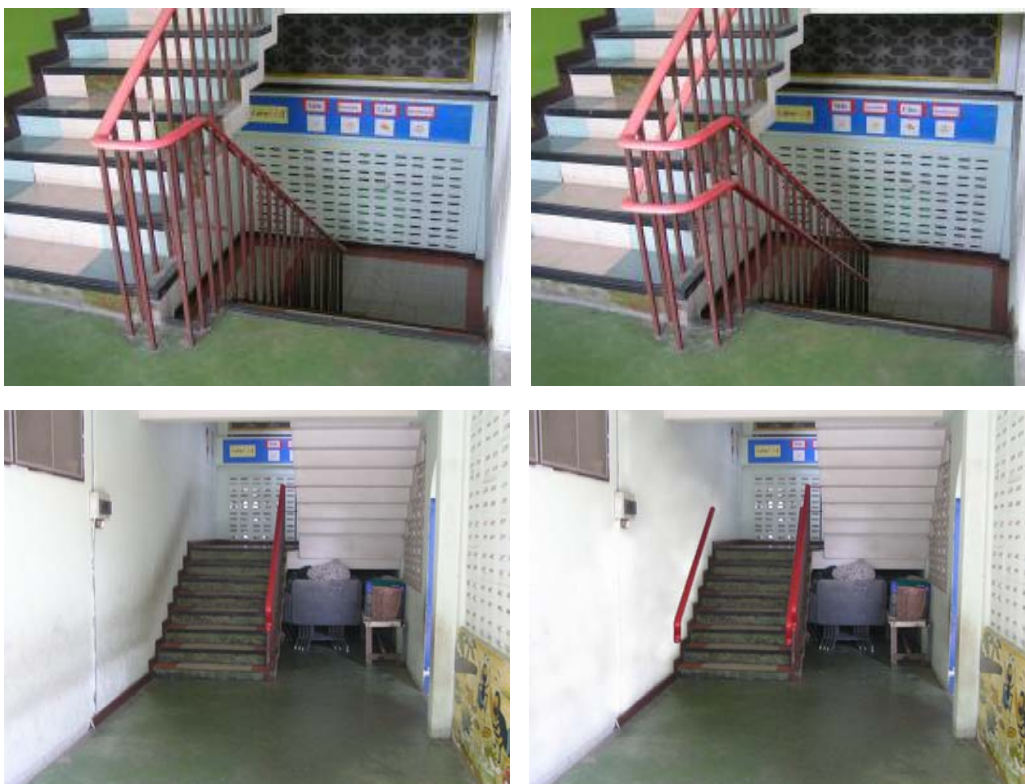
ราวบันไดมีแต่ราวจับสำหรับผู้ใหญ่ มีความสูง 0.90 เมตร ซึ่งเด็กนักเรียนจับไม่ถึง อาจทำให้เกิดอุบัติเหตุขึ้นได้เพราะขณะเด็กใช้บันไดไม่สามารถใช้ราวจับได้

ภาพประกอบที่ 31 แสดงการเปรียบเทียบการแก้ปัญหาของราวบันได

เพิ่มราวบันไดขึ้นมาอีกหนึ่งระดับ คือในความสูงที่ 0.60 เมตร จากเดิมที่มีแต่ในระดับความสูงที่ 0.90 เมตร และราวจับด้านติดผนังทั้งสองด้าน เพื่อสะดวกและความปลอดภัยในการทำงานของเด็กอนุบาล

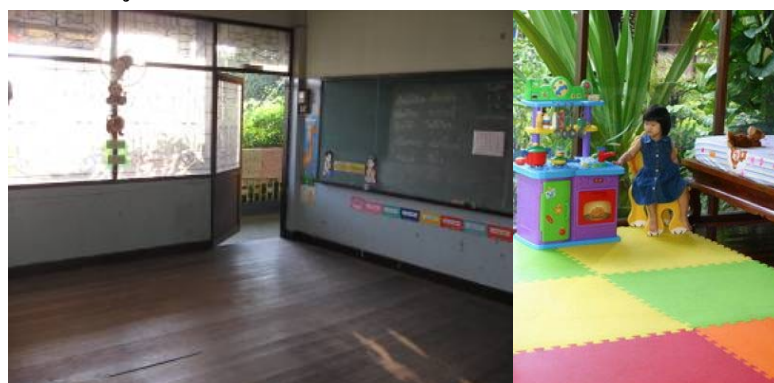
สภาพพื้นภายในห้องเรียนชั้นที่สองเป็นพื้นไม้ และมีสภาพเป็นขาดการบำรุง ซึ่งอาจทำให้มีเศษไม้และหัวตะปู อาจทำให้เกิดอันตรายแก่เด็กได้

ภาพประกอบที่ 33 แสดงสภาพพื้นในห้องเรียนชั้นสองและตัวอย่างวัสดุ

ปรับเปลี่ยนวัสดุปูพื้นห้องเรียนใหม่ให้มีความปลอดภัยมากยิ่งขึ้น โดยใช้แผ่นรองคลาน เป็นวัสดุปูพื้นเพื่อป้องกันอันตรายจากการหกล้มหรือการกระแทกของเด็กนักเรียน

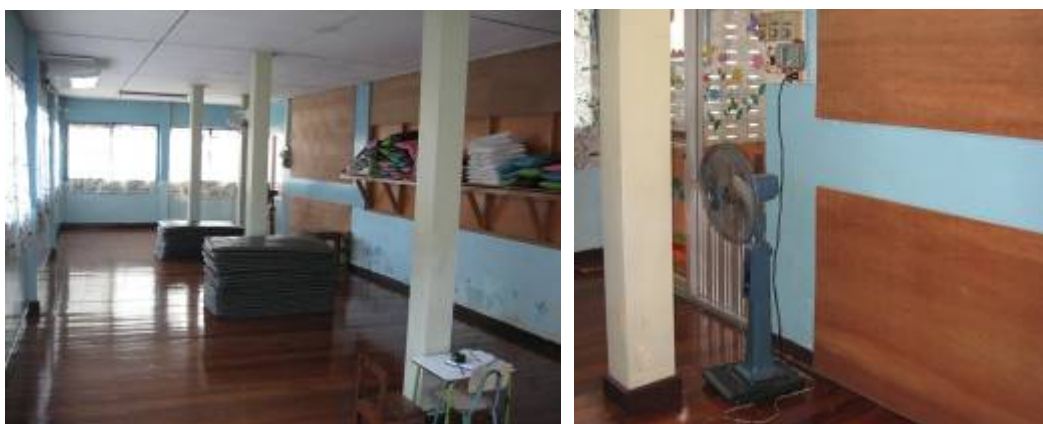
สภาพภายในห้องนอนของเด็ก มีเสายู่กลางห้องถึงสามต้น และเป็นเสารูปสี่เหลี่ยม จตุรัส ถ้าเด็กเกิดอุบัติเหตุลื่นล้มศีรษะ ไปฟาดตรงเหลี่ยมเสา อาจทำให้เกิดอันตรายร้ายแรงได้ และการนำเอาพัดลมแบบตั้งโต๊ะมาวางไว้ในห้องนอนเด็ก ก็อาจเกิดอุบัติเหตุเด็กเอานิ้วหรือสิ่งของไป แหย่ใบพัดของพัดลมได้

ภาพประกอบที่ 34 แสดงสภาพพื้นในห้องนอน

นำแผ่นฟองน้ำมาหุ้มฐานเสาสูง 1.20 เมตร ซึ่งสูงกว่าความสูงของเด็กนักเรียนและนำ พัดลมตั้งพื้นออกจากห้องนอน

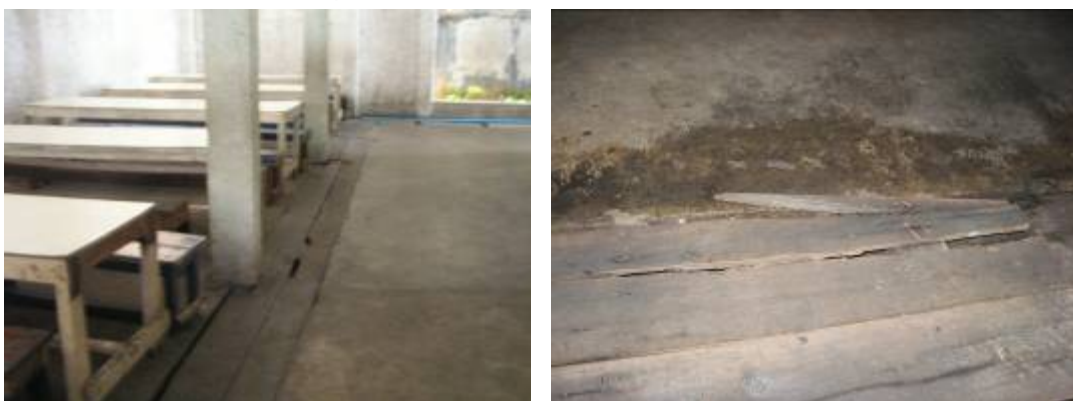
สภาพฝาครอบรางระบายน้ำบริเวณทางเดินใช้แผ่นไม้เป็นฝาต่อและมีสภาพที่ชำรุด เด็กอาจเดินตกร่องหรือเดินสะดุดได้ ซึ่งอาจทำให้เกิดอันตรายแก่เด็ก

ภาพประกอบที่ 35 แสดงสภาพพื้นที่บริเวณรับประทานอาหาร

ปรับปรุงหรือซ่อมบำรุงรางระบายน้ำใหม่ เพื่อไม่ให้เป็นอันตรายแก่เด็กนักเรียน

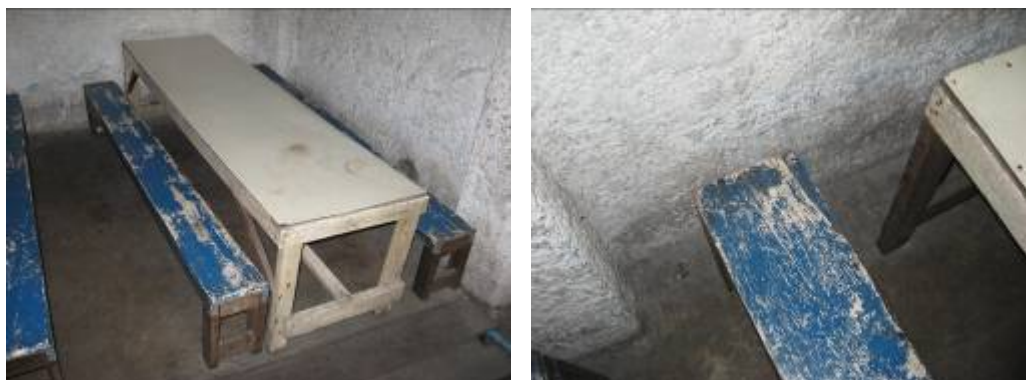
สภาพโต๊ะและเก้าอี้ที่นำมาใช้มีสภาพชำรุด แผ่นไม้แตกและหัวตะปูโผล่ออกแทงหรือเกี่ยวเสื้อผ้าหรือร่างกายเด็กได้ รวมทั้งขาโต๊ะบางตัวเอียงไม่มั่นคงหากเด็กนำจานหรือถ้วยอาหารที่เป็นของร้อนตั้งวางอาจหกใส่เด็กได้

ภาพประกอบที่ 36 แสดงสภาพโต๊ะและเก้าอี้รับประทานอาหารของเด็ก

ปรับปรุงหรือซ่อมบำรุงโต๊ะเก้าอี้ใหม่ เพื่อไม่ให้เป็นอันตรายแก่เด็กนักเรียน

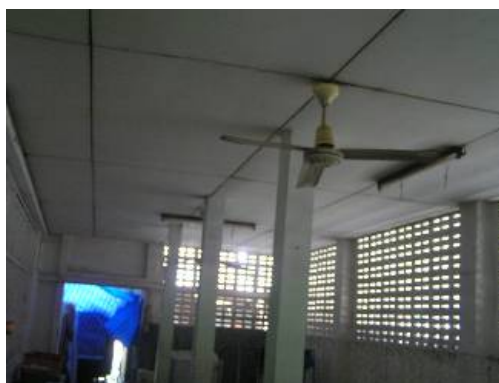
พัดลมเป็นใบพัดเหล็กซึ่งอาจเกิดอันตรายขึ้นได้ถ้าไม่ได้รับการดูแลหรือซ่อมบำรุงเพราะใบพัดลมอาจตกลงมาใส่เด็กขณะทานอาหารได้

ภาพประกอบที่ 37 แสดงสภาพพัดลมบริเวณโรงอาหารและพัดลมที่เสนอ

ควรเปลี่ยนจากชนิดติดเพดานมาเป็นพัดลมติดผนังแทน เพื่อป้องกันอุบัติเหตุหากเกิดการชำรุดของพัดลม เช่น พัดลมตกลงมาใส่เด็กนักเรียน เป็นต้น

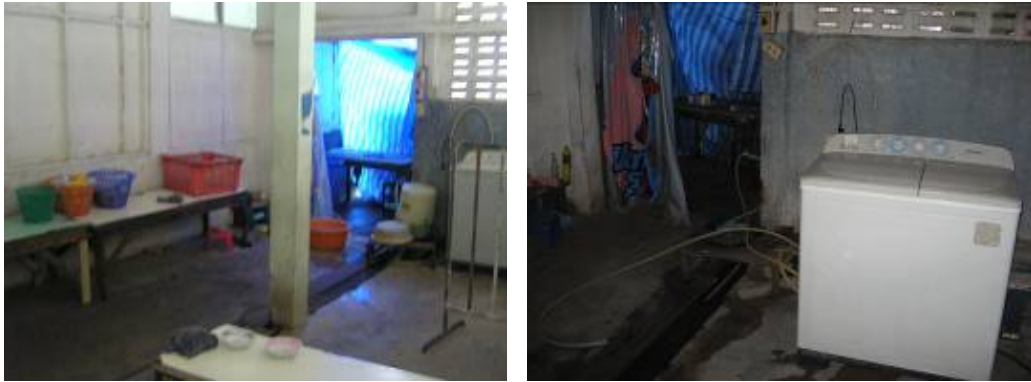
พื้นที่แสดงบริเวณเตรียมอาหารซึ่งมีเครื่องซักผ้าและสายไฟจากงานระบบต่างๆ รวมทั้งร่องน้ำมีสภาพชำรุดทรุดโทรม และด้านหลังติดตั้งถังเก็บน้ำและปั้มน้ำ พื้นที่บริเวณนี้เป็นส่วนของเจ้าหน้าที่ซึ่งไม่มีแนวรั้วหรือผนังกั้นกับส่วนนั่งทานอาหารของเด็ก หากเด็กเดินเข้าไปในบริเวณนี้อาจเป็นอันตรายได้

ภาพประกอบที่ 38 แสดงสภาพพื้นที่บริเวณเตรียมอาหาร

ทำรั้วกันเพื่อแยกพื้นที่บริเวณเตรียมอาหารออกจากพื้นที่รับประทานอาหารของเด็กนักเรียน เพื่อป้องกันไม่ให้เด็กนักเรียนเดินมาในบริเวณนี้ ซึ่งอาจทำให้เด็กเกิดอันตรายจากอุปกรณ์เครื่องมือในส่วนนี้ได้

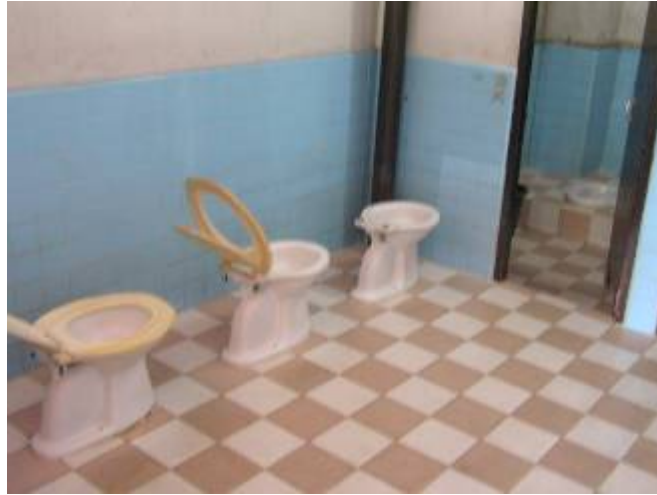
ห้องน้ำชั้นล่างพื้นห้องน้ำเป็นกระเบื้องและโถส้วมวางเรียงกันและมีสภาพชำรุดหากเด็กนักเรียนเกิดอุบัติเหตุลื่นล้มเป็นอันตรายได้

ภาพประกอบที่ 40 แสดงสภาพพื้นที่บริเวณห้องน้ำชั้นล่าง

กั้นห้องน้ำให้เป็นสัดส่วนและติดบังตาที่ความสูง 1.20 เมตร ซึ่งจะช่วยให้ประคองตัวหากเด็กลื่นล้ม และคุณครูหรือผู้ปกครองสามารถดูและเด็กขณะใช้ห้องน้ำได้

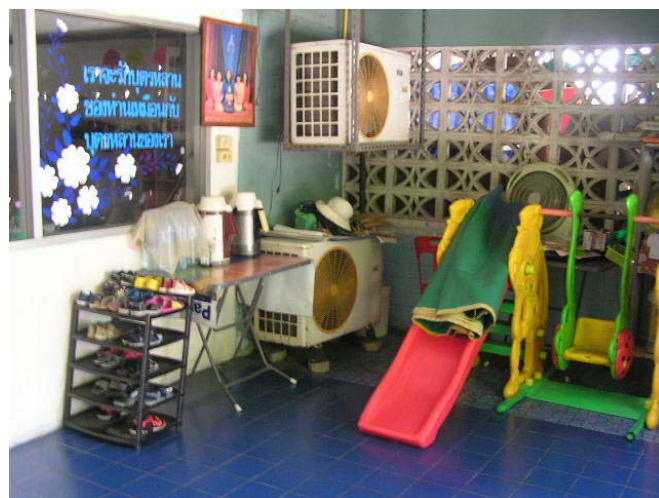
คอมเพรสเซอร์วางบนพื้น อาจเป็นอันตรายแก่เด็กได้หากเอานิ้วหรือสิ่งของเข้าไปเหยียบพัดคอมเพรสเซอร์ และกระดิกน้ำร้อนวางบน โต๊ะพับโดยไม่มีริ้วหรืออะไรกันไว้ ก็อาจเกิดอุบัติเหตุต้มน้ำร้อนรวกเด็กได้หากวิ่งชนโต๊ะ และการจัดเก็บสิ่งของที่ไม่เป็นระเบียบ

ภาพประกอบที่ 43 แสดงสภาพพื้นที่ด้านหน้าห้องเด็กอ่อน

ย้ายตำแหน่งคอมเพรสเซอร์ไปไว้ยังตำแหน่งอื่น ในบริเวณที่สูงกว่า 2.00 เมตร เพื่อป้องกันอันตรายไม่ให้เกิดขึ้นกับเด็ก

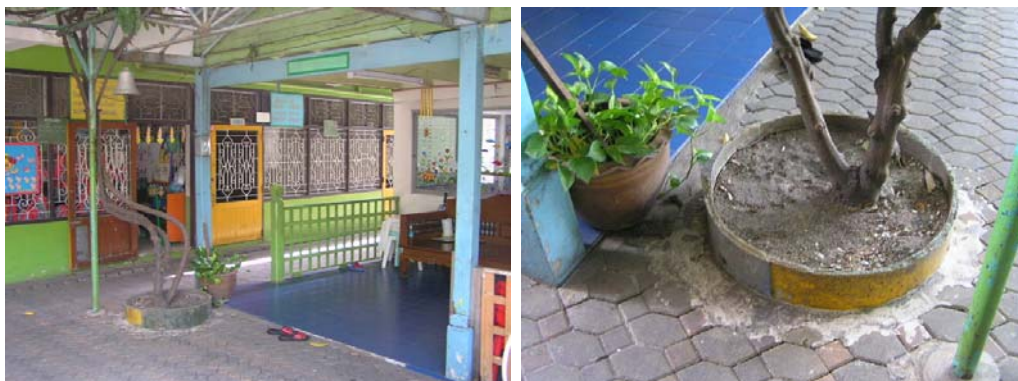
พื้นอาคารและพื้นภายนอกระดับต่างกัน บริเวณโดยรอบก็มีปล่องส้วมที่เอามาทำเป็นกระถางต้นไม้ บริเวณนี้เด็กอาจลื่นล้มและหัวฟาดขอบเก้าอี้หรือขอบกระถางต้นไม้

ภาพประกอบที่ 44 แสดงสภาพพื้นที่ด้านหน้าห้องเด็กอ่อน

ย้ายต้นไม้ไปไว้ตำแหน่งอื่นเพื่อป้องกันอันตรายที่จะเกิดและไม่กีดขวางบริเวณทางเดิน
