## บทที่ 5

### บทสรุปและข้อเสนอแนะ

### **สรุปผลการศึกษา และข้อเสนอแนะแต่ละรายการจากเอกสารการตรวจเช็ค**

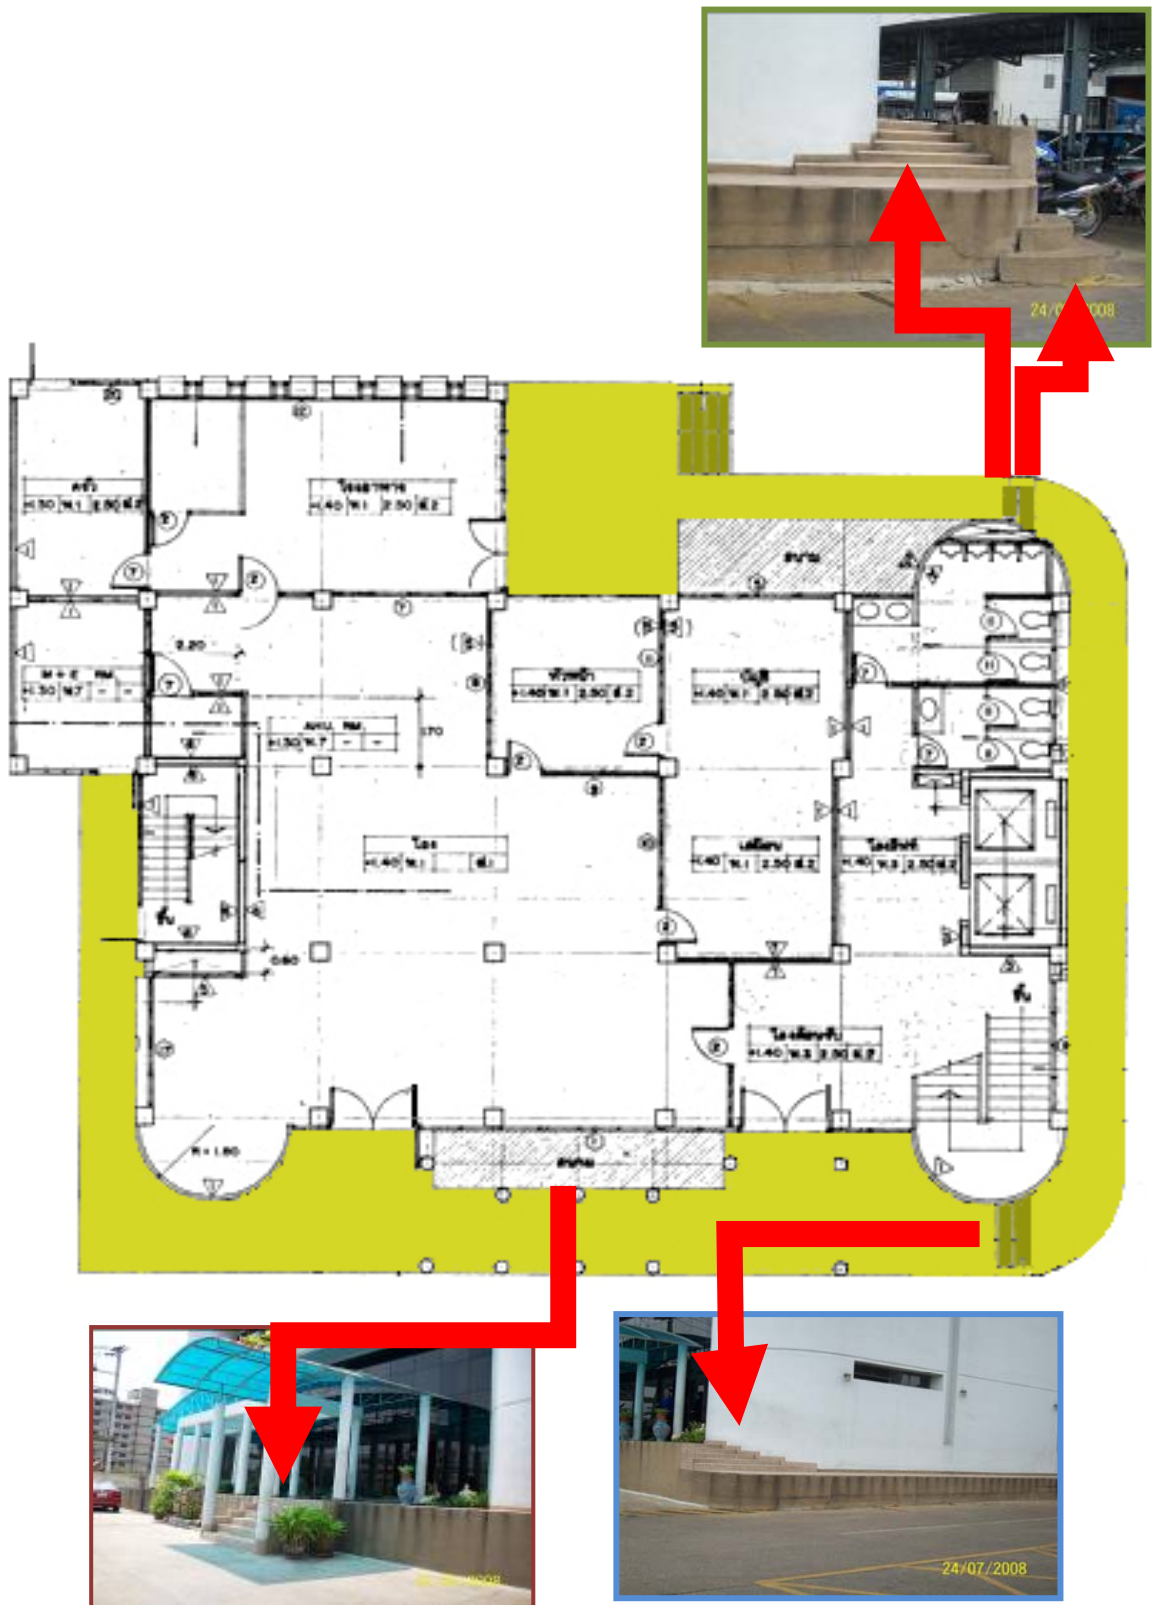
ทางเข้าสู่ตัวอาคารไม่มีทางลาด (Ramp) มีเพียงบันไดและไม่มีราวจับ ซึ่งทำให้การเข้าถึงอาคารหรือ พื้นที่ต่างๆ ในอาคารไม่สะดวกเท่าที่ควร สำหรับ คนที่ชนหรือลากของหนัก, ผู้บาดเจ็บที่ขา, ใส่เฝือก, คนชรา, ผู้พิการใช้ไม้ค้ำ ส่วนผู้พิการนั่งเก้าอี้ล้อเลื่อนจะไม่สามารถเข้าสู่ตัวอาคารได้ ดังผังอาคารและภาพประกอบ

ภาพที่ 5.1 แสดงบันไดทางเข้าอาคารทั้ง 3 ด้าน

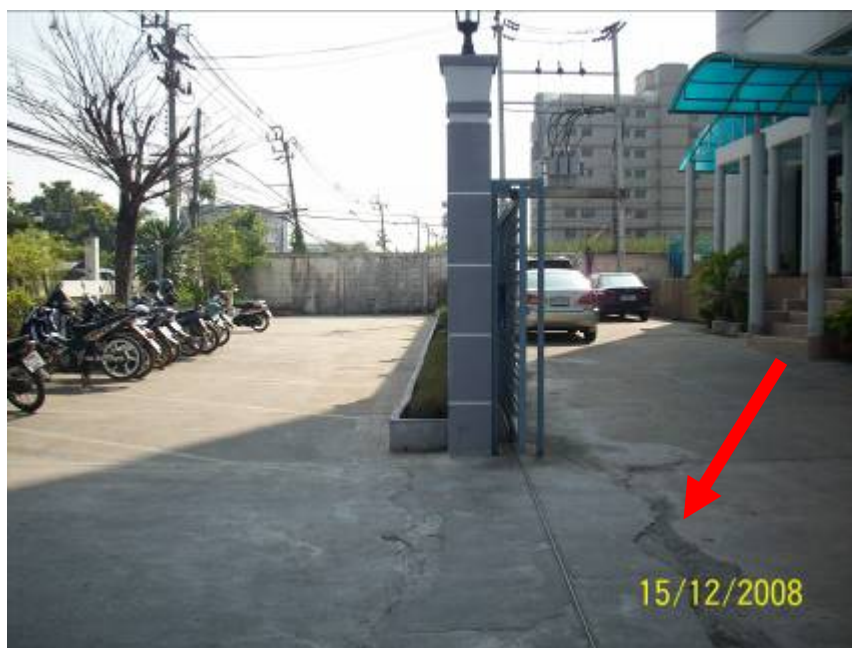
พื้นไม่เรียบ ขรุขระ ซึ่งเป็นอุปสรรคต่อผู้พิการ และผู้ที่จะเข้าใช้อาคาร

ภาพที่ 5.3 แสดงพื้นผิวถนนทางเข้าอาคาร

ปรับพื้นที่ทางเข้า-ออก ให้เรียบและพร้อมใช้งานอยู่เสมอ

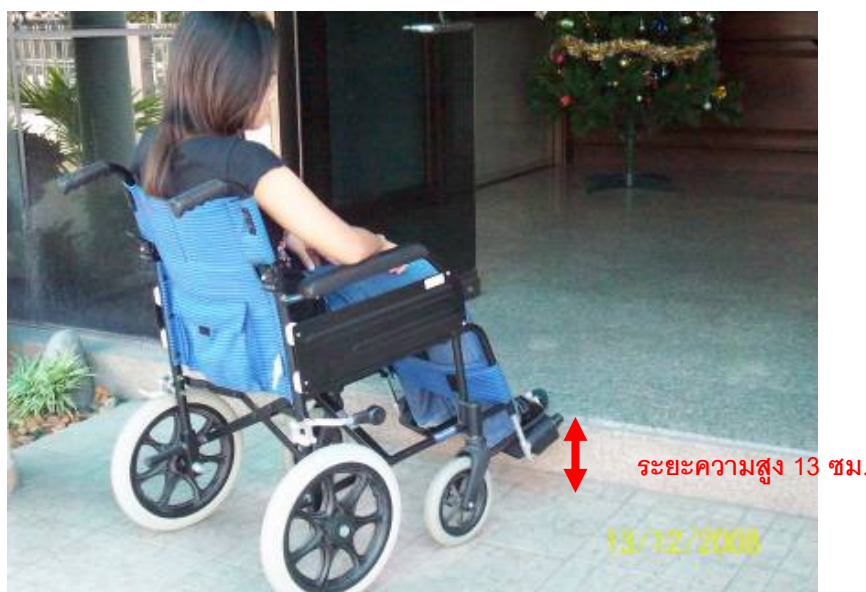
เป็นบานประตูเปิด-ปิด ขนาดความกว้างบานละ 91.40 ซม. (2 บาน ความกว้าง 182.80 ซม.) เป็นไปตามมาตรฐานที่กฎกระทรวงฯ กำหนด แต่เนื่องจากทางเข้าด้านหน้าประตูเป็นพื้นต่างระดับสูงประมาณ 13 ซม. ผู้พิการที่นั่งเก้าอี้รถเข็นไม่สามารถผ่านเข้าได้ ซึ่งพื้นต่างระดับนี้ ไม่เพียงแต่เป็นอุปสรรคเฉพาะผู้พิการเท่านั้น แต่ยังเป็นอุปสรรคสำหรับคนปกติอีกด้วย โดยมีพนักงานและผู้มาติดต่อประสบบุติเหตุจากการเดินสะดุดขอบพื้นต่างระดับนี้ ทำให้ได้รับบาดเจ็บ

ภาพที่ 5.4 แสดงพื้นต่างระดับด้านหน้าประตูทางเข้าอาคาร

ทำทางลาดบริเวณด้านหน้าประตูเพื่อเพิ่มความสะดวกสำหรับผู้พิการที่นั่งรถเข็นและผู้ชกชน-ลากของหนัก และผู้ใช้อาคาร

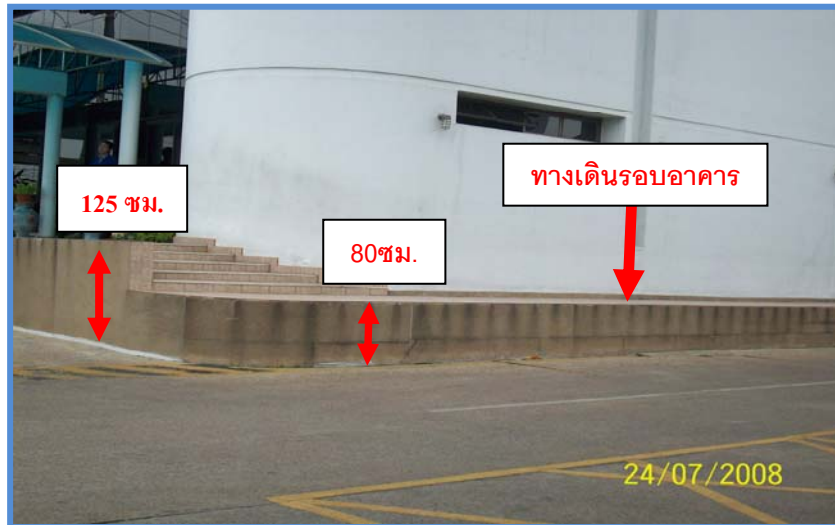
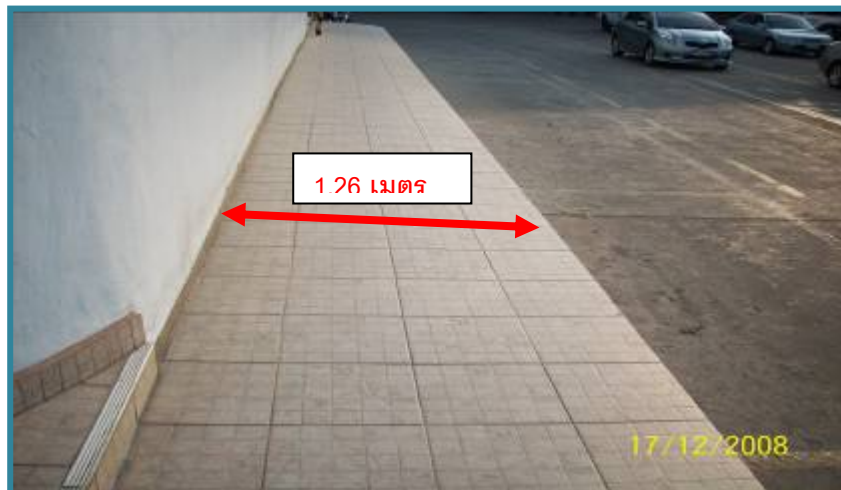
จากการสำรวจทางเดิน ปูพื้นด้วยกระเบื้องกันลื่นตามข้อกำหนดของกฎกระทรวงฯ แต่มีความกว้างเพียง 126 ซม. ซึ่งต่ำกว่ามาตรฐานที่กฎกระทรวงฯ กำหนดไว้ ที่ความกว้าง 1.50 เมตร อีกทั้งจากการที่อาคารมีอายุการก่อสร้างมานาน ทำให้เกิดการทรุดตัวของถนนบริเวณโดยรอบ จึงทำให้เกิดพื้นต่างระดับที่สูงมาก ประมาณ 80 ซม. -125 ซม. และทางเดินรอบอาคารแห่งนี้ไม่มีราวจับหรือราวกันตก จึงทำให้ ผู้ใช้อาคารภายในและจากภายนอก ได้รับบาดเจ็บการตกจากทางเดินรอบอาคารนี้บ่อยครั้ง

ภาพที่ 5.5 แสดงพื้นทางเดินรอบอาคาร

จากการตรวจสอบแบบแปลนการก่อสร้างอาคารและตรวจเช็คสภาพจากพื้นที่จริงพบว่าไม่สามารถขยายทางเดินแห่งนี้ออกไปได้อีกเนื่องจากข้อจำกัดทางโครงสร้างและกีดขวางทางเดินรถจะส่งผลทำให้พื้นที่ของทางเดินรถและพื้นที่จอดรถแคบลง จึงเสนอแนวทางการติดตั้งราวจับหรือราวกันตกบนทางเดินเพื่อป้องกันอุบัติเหตุที่จะเกิด

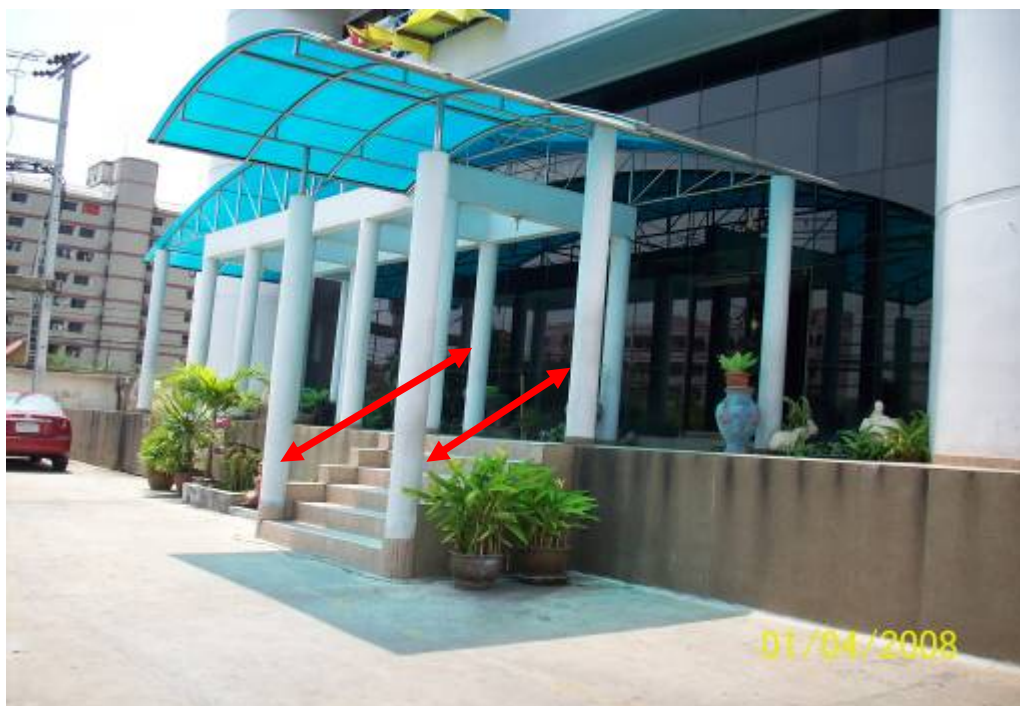
บันไดทางเข้าด้านหน้าอาคารมีความกว้างที่ 2.41 เมตร ซึ่งเป็นไปตามที่กฎกระทรวงกำหนด แต่ไม่มีราวจับซึ่งพนักงานและผู้เช่าอาคารได้รับอุบัติเหตุลื่นตกจากบันไดแห่งนี้

ภาพที่ 5.6 บันไดด้านหน้าทางขึ้นอาคาร

ติดตั้งราวจับหรือราวกันตกทั้ง 2 ข้างของบันได (ตามลูกศรสีแดง)

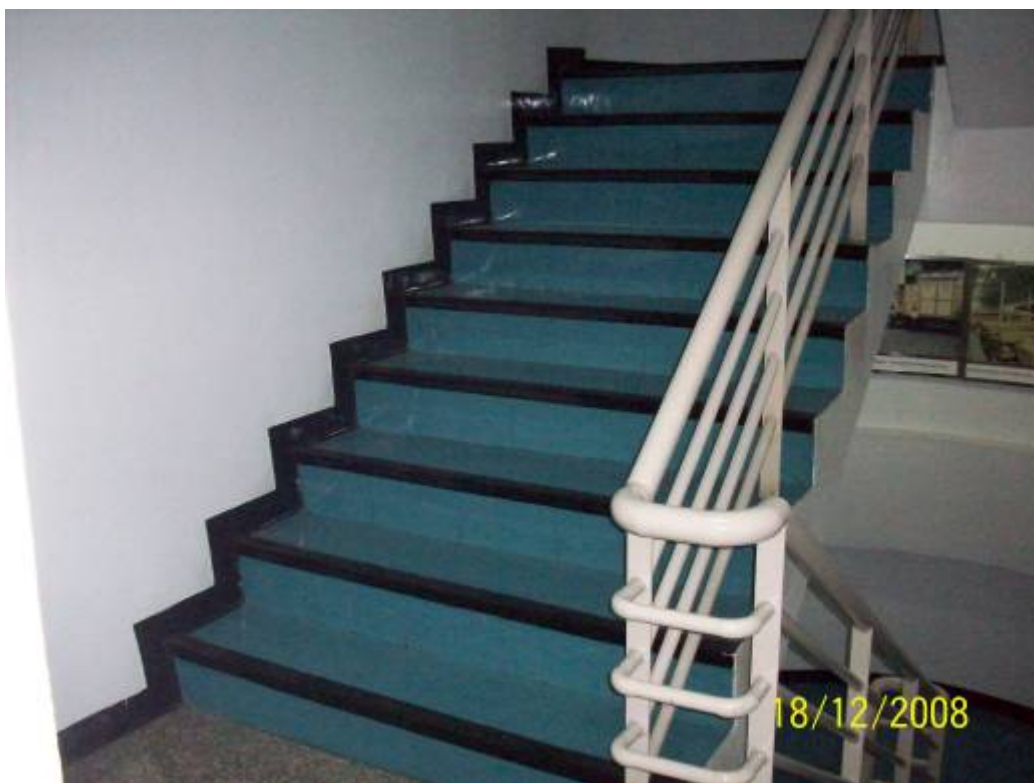
สำหรับผลการสำรวจบันไดภายในอาคาร ต่ำกว่ามาตรฐานที่กฎกระทรวงฯ กำหนดไว้ ทั้งในเรื่องของความกว้าง และ ราวกันตก แต่เนื่องจากไม่สามารถปรับปรุงหรือสร้างใหม่เพราะข้อจำกัดของโครงสร้างอาคาร

ภาพที่ 5.7 บันไดภายในอาคาร

ฝ่ายอาคารจะต้องหมั่นตรวจเช็คสภาพบันได, วัสดุปูพื้นและราวบันได อย่างสม่ำเสมอ อย่าให้ชำรุดเสียหายซึ่งอาจทำให้เกิดอุบัติเหตุสำหรับผู้ใช้ได้ หรือหากมีความชำรุดเสียหายเกิดขึ้นควรรีบดำเนินการซ่อมแซมและจัดทำป้ายประกาศแจ้งเตือนผู้ใช้

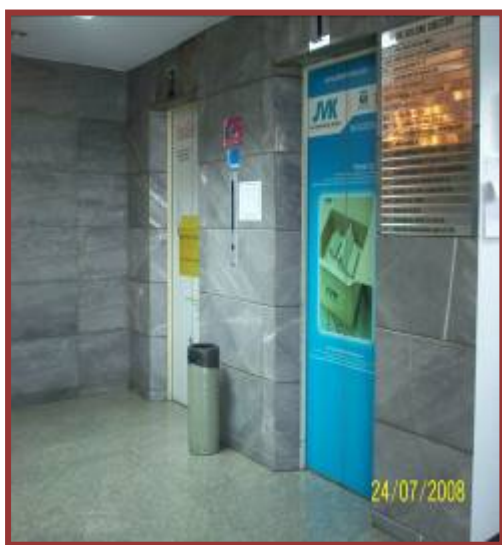
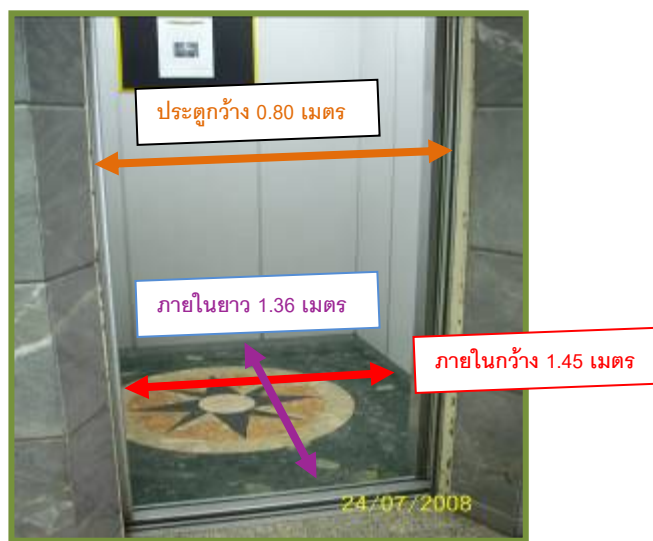
- ความกว้างของประตูอยู่ที่ 0.80 เมตร
- พื้นที่ภายในลิฟท์ กว้าง 1.45 เมตร และความยาว 1.36 เมตร
- ระยะปุ่มกดลิฟท์ที่อยู่สูงจากพื้น 1.26 เมตร - 1.60 เมตร

จากการเปรียบเทียบขนาดลิฟท์ตามมาตรฐานกฎกระทรวงฯ กับการตรวจเช็คกับสภาพปัจจุบันของลิฟท์อาคาร พบว่าขนาดความกว้างของประตู และขนาดพื้นที่ภายในลิฟท์ไม่ต่างกันมากนัก ถึงแม้จะไม่ใช่ไปตามมาตรฐานที่กฎกระทรวงฯ กำหนด ซึ่งผู้พิการที่นั่งรถเข็นสามารถเข้าใช้ลิฟท์ได้แต่ทั้งนี้จะต้องมีผู้ช่วยเหลือ สำหรับระยะความสูงปุ่มกดลิฟท์ของอาคารอยู่สูงเกินกว่ามาตรฐานกฎกระทรวงฯ กำหนดมาก และผู้พิการนั่งรถเข็นไม่สามารถจะกดปุ่มด้วยตัวเองได้ ในส่วนของการปรับปรุงลิฟท์ใหม่ หากจะต้องดำเนินการให้เป็นไปตามมาตรฐานที่กฎกระทรวงฯ กำหนดนั้น เห็นจะเป็นเรื่องที่ยากทั้งในเรื่องข้อจำกัดของโครงสร้างอาคารและงบประมาณ

ภาพที่ 5.8 แสดงลิฟท์อาคาร

ควรฝึกและจัดให้มีพนักงานประจำอาคาร หรือ พนักงานรักษาความปลอดภัยสำหรับการช่วยเหลือผู้พิการด้านการใช้ลิฟท์ขึ้น-ลง อาคาร ตามภาพที่ 5.9

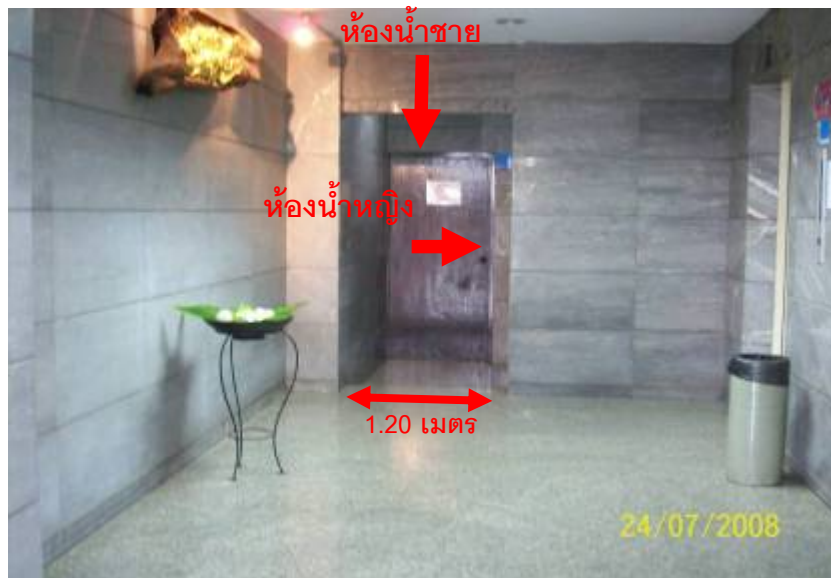
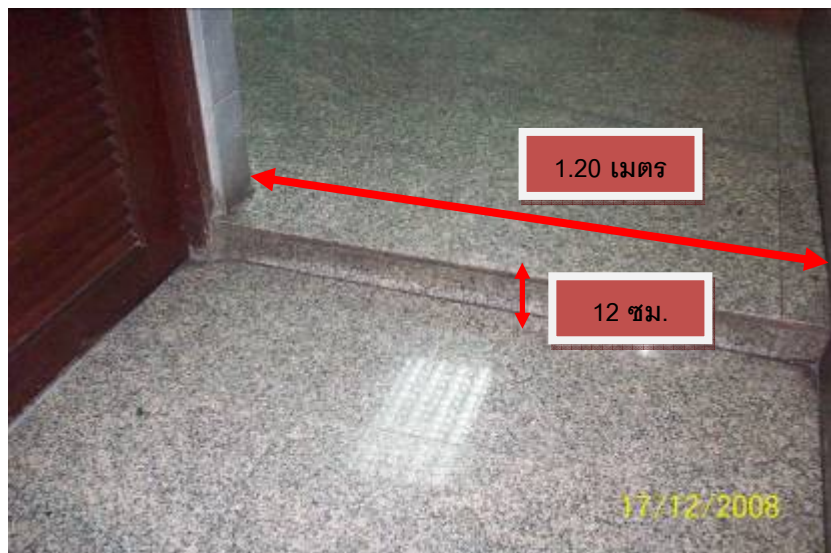
จากการสำรวจอาคารแห่งนี้ ไม่มีการจัดห้องน้ำ-ห้องส้วมสำหรับผู้พิการ มีเฉพาะห้องส้วมของคนปกติ ทางเดินเข้าห้องส้วมเป็นพื้นต่างระดับสูงประมาณ 6 ซม. และค่อนข้างแคบ โดยมีระยะความกว้างประมาณ 1.20 เมตร แบ่งเป็นห้องน้ำ-ห้องส้วม ชาย-หญิง ภายในแบ่งพื้นที่เป็นส่วนที่ตั้งอ่างล้างหน้า, ห้องส้วม 2 ห้องขนาดห้องละ 1.38 ตารางเมตร ซึ่งเป็นพื้นที่ที่ค่อนข้างเล็ก ก๊อกน้ำส่วนมากยังคงเป็นชนิดหมุนเปิด-ปิด ขนาดความสูงของชักโครกจากพื้น 0.35 เมตร ผู้พิการที่นั่งรถเข็นไม่สามารถเข้าใช้ห้องส้วมของอาคารได้

ภาพที่ 5.10. แสดงทางเข้าประตูห้องส้วม

ปรับปรุงพื้นที่ภายในห้องน้ำโดยทบทวนบางส่วนที่เป็นห้องน้ำชายที่มีพื้นที่กว้างมากกว่าห้องน้ำหญิงแบ่งพื้นที่ติดตั้งเป็นห้องน้ำสำหรับผู้พิการ ดั่งผังและภาพ

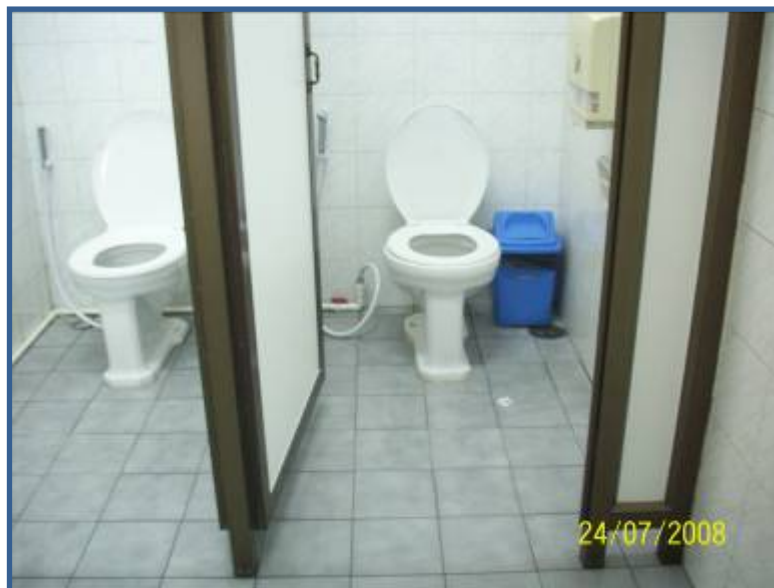
ภาพที่ 5.11 ห้องส้วม

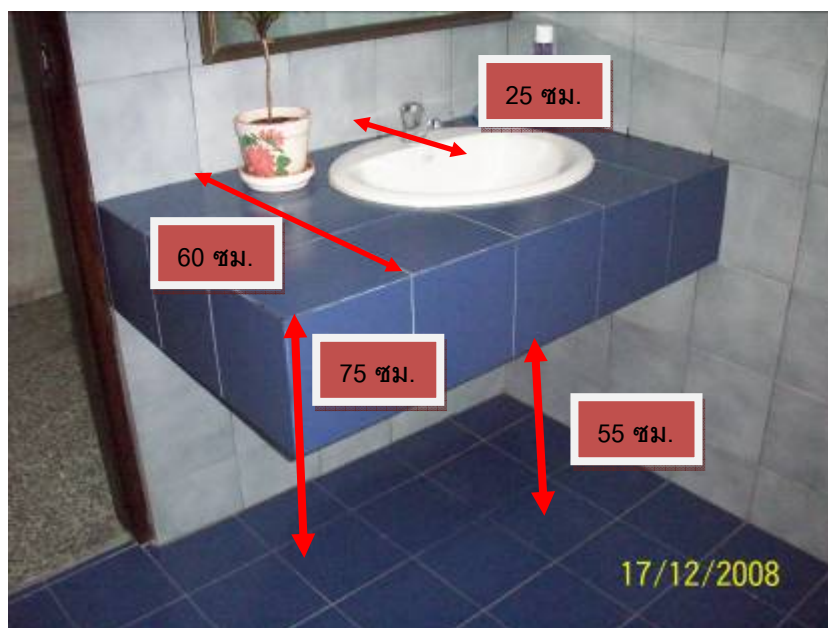
จากการสำรวจ ผู้พิการที่ใช้รถเข็นไม่สามารถใช้ได้เนื่องจากมีขอบเคาน์เตอร์ปูนเป็นอุปสรรครถเข็นไม่สามารถเลื่อนเข้าถึงอ่างล้างมือได้

ภาพที่ 5.12 แสดงอ่างล้างมือ

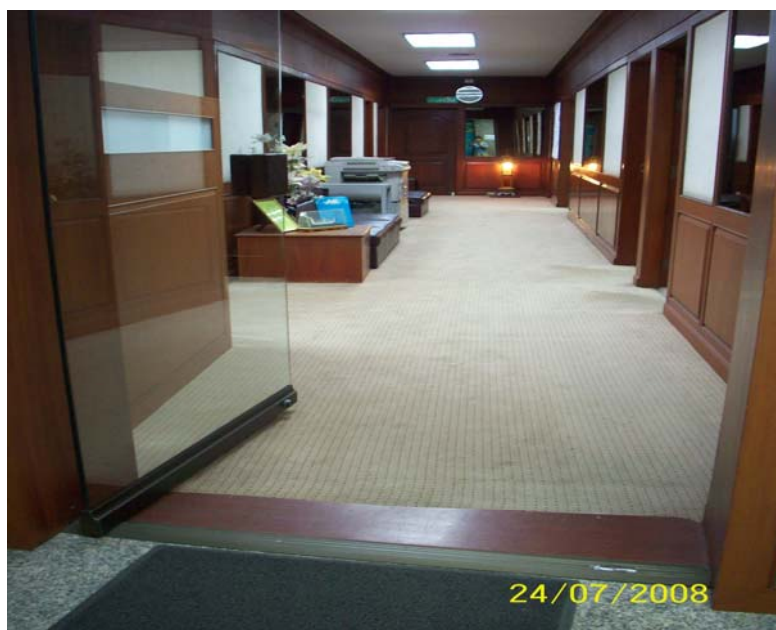
ภาพที่ 5.14 แสดงพื้นบริเวณชั้นผู้บริหาร

1. ปรับปรุงวัสดุปูพื้นชั้นผู้บริหาร จากการปูด้วยพรมเป็นวัสดุที่ผู้พิการที่นั่งรถเข็นสามารถใช้ได้และเข้าถึงพื้นที่ภายในได้
