ภาคผนวก

แบบแปลนอาคาร C และแบบกระเบื้อง

รูปถ่ายลักษณะการทำงานและความเสี่ยงที่เกิดขึ้นขณะทำงาน

โครงการก่อสร้าง Metro Luxe Ratchada Tower D						
ชั้นที่ 1						
เริ่ม	21/03/2560			เสร็จ	14/04/2560	
ลำดับ	กิจกรรม	แรงงาน (คน)	เวลาที่ใช้ (ชั่วโมง)	เหตุการณ์ความเสี่ยงที่เกิด	เวลาที่เสียไป (ชั่วโมง)	เวลารวมของความเสี่ยง (ชั่วโมง)
1	จับปูนเตรียมฉาบ + เตรียม เท Topping	8	8	น้ำขังไม่สามารถทำงานได้		8
				น้ำไม่ไหล		
				คนงานไม่เพียงพอเนื่องจากกฎหมายแรงงาน	8	
2	ฉาบผนัง + เท Topping	8	8	น้ำขังไม่สามารถเท Topping ระบายได้		24
				น้ำไม่ไหล		
				แก้ไขท่อประปาผนัง	24	
				คนงานไม่เพียงพอเนื่องจากกฎหมายแรงงาน		
3	ทากันซึมห้องน้ำ + ระบาย	5	4	น้ำขังไม่สามารถทำงานได้	8	8
				น้ำไม่ไหล		
4	ตี Line กระเบื้อง + ชั่งน้ำ	8	4	น้ำขังไม่สามารถตี Line กระเบื้องได้	4	8
				น้ำไม่ไหล ชั่งน้ำตรวจกันซึมไม่ได้	2	
				มีการแก้ไขแบบกระเบื้อง	2	
				คนงานไม่เพียงพอเนื่องจากกฎหมายแรงงาน		
5	ตรวจ Line กระเบื้อง + ตรวจกันซึม	1	4	ฝนตกพื้นระเบียงมีความชื้นตรวจกันซึมไม่ได้	8	8
				จัดทำเอกสารส่งตรวจล่าช้า		
6	ปูกระเบื้องห้องน้ำ + ห้องครัว + ระบาย	8	16	น้ำขังไม่สามารถปูกระเบื้องระบายได้	8	40

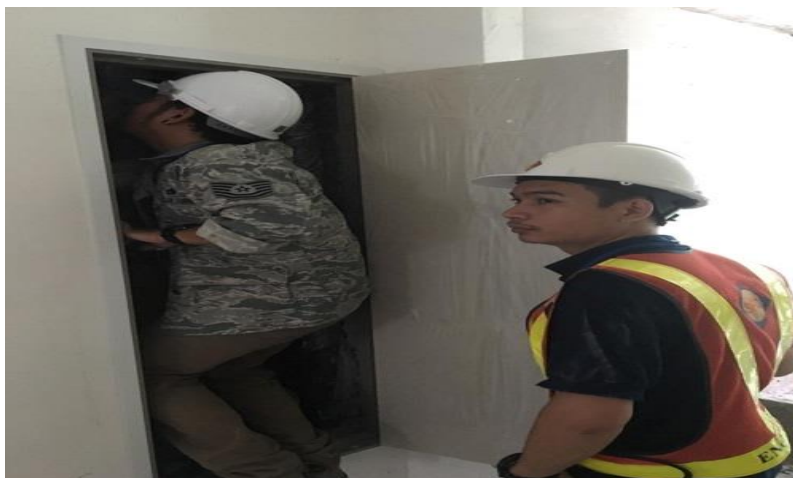
รูปที่ ข 4 รูปแสดงการตรวจกันซึม

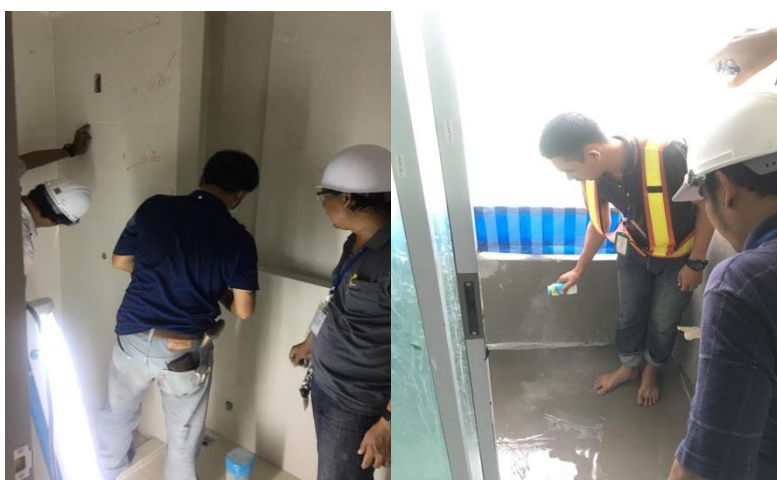
รูปที่ ข 6 รูปแสดงการตรวจกระเบื้อง และ Slope ของพื้นระเบียง

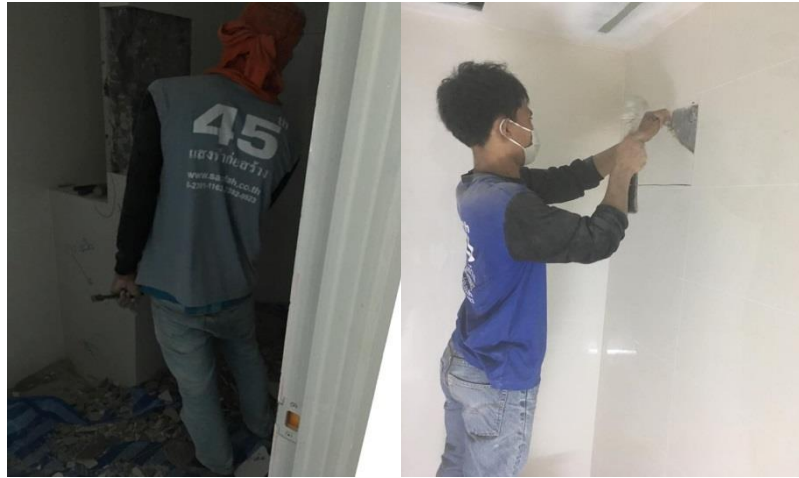
รูปที่ ข 7 รูปแสดงการแก้ไขกระเบื้องที่ไม่ผ่านการตรวจ

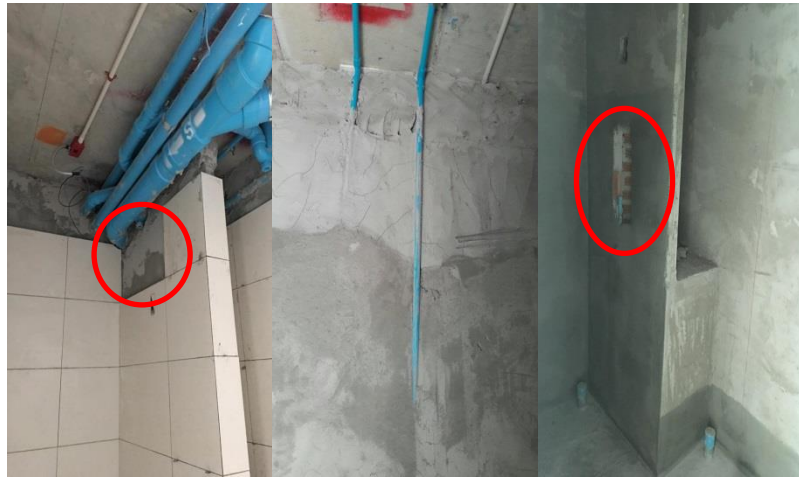
รูปที่ ข 8 รูปแสดงความเสี่ยงที่เกิดจากท่อของงานระบบและการเจาะผนังจัดท่อใหม่

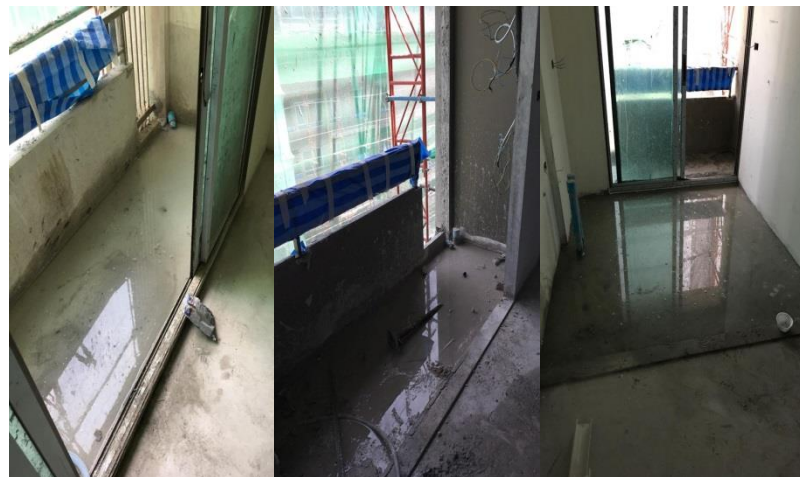
รูปที่ ข 9 รูปแสดงความเสี่ยงที่เกิดจากฝนเกิดน้ำท่วมขังในส่วนของระเบียงและห้องครัว

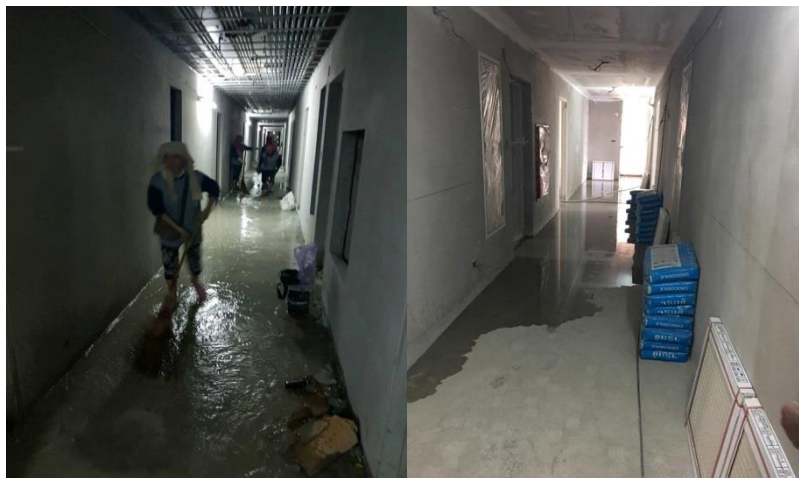
รูปที่ ข 10 รูปแสดงความเสี่ยงที่เกิดจากคนงานเปิดน้ำก๊อกน้ำทิ้งไว้ทั้งคืนทำให้น้ำท่วมชั้น

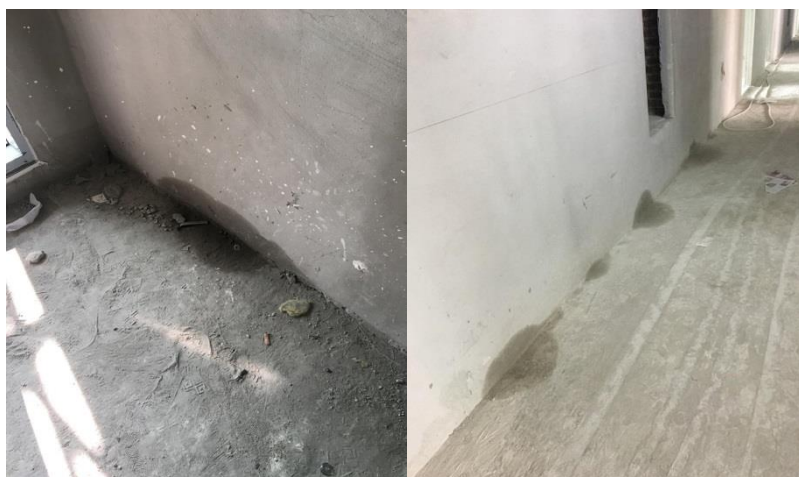
รูปที่ ข 11 รูปแสดงความเสี่ยงที่เกิดจากการชั่งน้ำเพื่อตรวจกันซึมห้องน้ำแล้วซึมผ่านผนัง

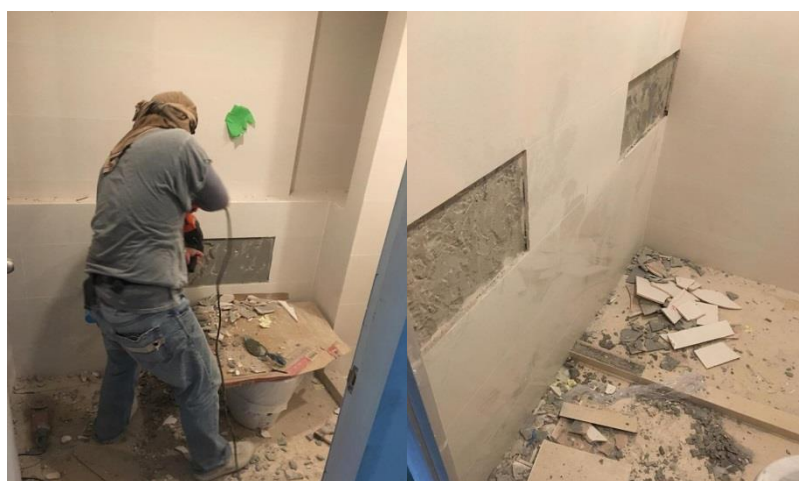
รูปที่ ข 12 รูปแสดงความเสี่ยงที่เกิดจากการแก้ไขงานกระเบื้องที่ไม่ผ่าน
