บทที่ 4

การวิเคราะห์ข้อมูล

4.1 ผลวิเคราะห์สาเหตุการเกิดรอยแตกร้าวของผนังก่อ-ฉาบบล็อกประสานมวลเบา

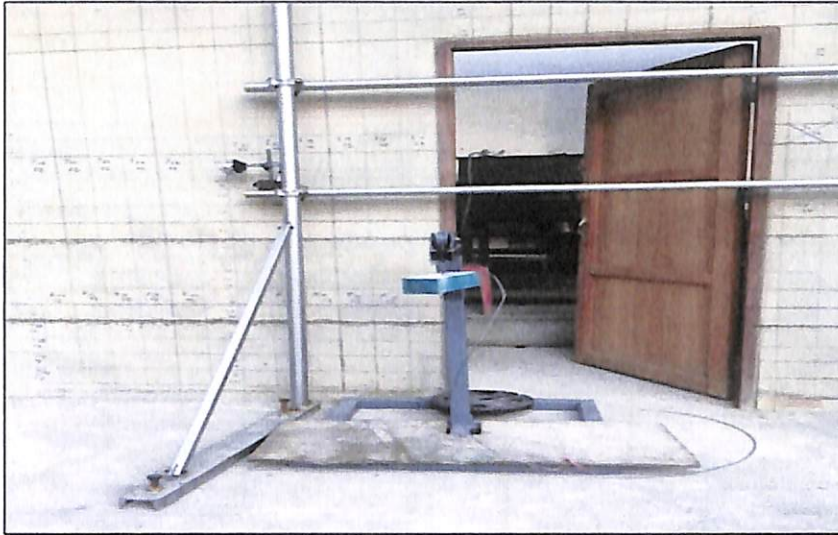
ภาพประกอบที่ 4.3 แสดงการทดสอบแบบ Door slamming

จากผลการทดสอบความสามารถในการต้านทานต่อความเสียหายของผนังก่อ-ฉาบบล็อกประสานมวลเบา ด้วยวิธีทดสอบแบบ Door Slamming ได้ผลการทดสอบเกรดของผนังจากการทดสอบตามมาตรฐาน BS5234 ดังนี้

1. ผลการทดสอบเปิด-ปิด ประตู ซ้ำ ๆ กันหลาย ๆ ครั้ง ในการทดสอบครั้งที่ 1 ผลการทดสอบพบว่าผนังไม่มีความเสียหายหรือหลุดออก ได้ผลการทดสอบเกรดของผนังอยู่ในระดับ Grade : LIGHT DUTY (LD) ลักษณะของผนังสามารถใช้กันพื้นที่ที่มีการใช้งานอย่างเบาและมีคนอยู่น้อย โดยที่ผนังมีการดูแลอย่างดี มีการกระทบกระแทกกระทั้นน้อย โดยพื้นที่ใช้งานเหมาะสมเป็นที่พักอาศัย, ดิ깁แถว, หอพัก, ห้องพัก, โรงแรม เป็นต้น

2. ผลการทดสอบเปิด-ปิด ประตู ซ้ำ ๆ กันหลาย ๆ ครั้ง ในการทดสอบครั้งที่ 2 ผลการทดสอบพบว่ามีความเสียหายเกินเกณฑ์ที่สามารถยอมรับได้ (เกณฑ์ที่ยอมรับได้จำกัดไม่เกิน 3 มิลลิเมตร) ผนังจึงไม่สามารถจัดเกรด MEDIUM DUTY (MD) ได้เป็นลักษณะการใช้งาน สำหรับกันพื้นที่ที่มีการใช้งานปานกลาง มีการกระทบกระแทกบ้าง แต่ยังมีการดูแลคืออยู่พื้นที่ใช้งานประเภทสำนักงาน ธนาคาร อาคารพาณิชย์ เป็นต้น

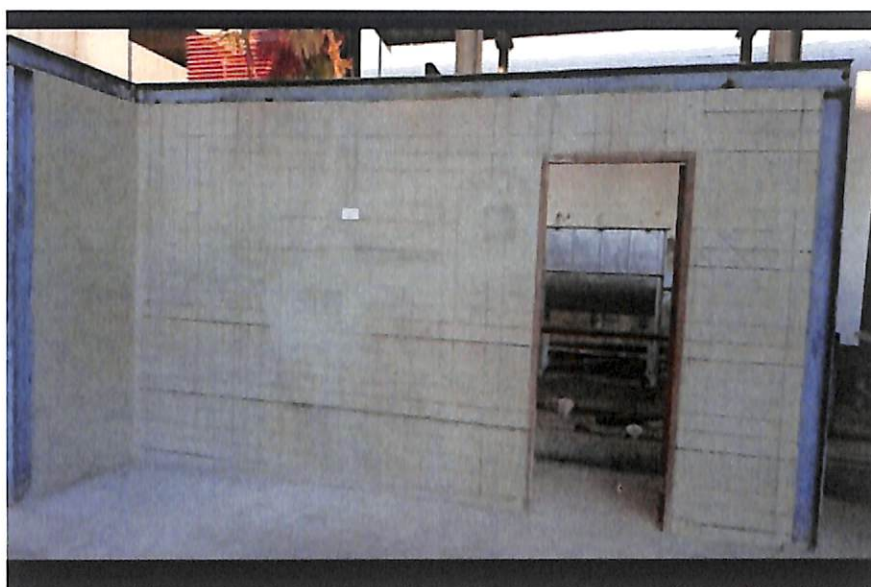
ภาพประกอบที่ 4.4 แสดงการทดสอบแบบ Small Hard Body Impact

ลำดับ	รายละเอียด	น้ำหนัก (กก.)	ผลการทดสอบ
1	รอยแตกร้าวเหนือวงกบประตู	3 Kg	ไม่มีรอยแตกร้าว มีรอยบุบขนาด \varnothing 1 ซม. ความลึก 1.38 มม.
2	รอยแตกร้าวเกิดจากการตีน้ำเร็ว แดก ลายงา	3 Kg	มีรอยแตกร้าว 5 จุด แนวตั้ง 3 จุด แนวนอน 1 จุด แนวเฉียง 1 จุด มีรอยบุบขนาด \varnothing 1 ซม. ความลึก 1.72 มม.
3	รอยแตกร้าวเกิดจากการกระแทก หรือการสั่นสะเทือน แดกร้าวเป็น แนวเฉียง	3 Kg	ไม่มีรอยแตกร้าว มีรอยบุบขนาด \varnothing 1 ซม. ความลึก 1.73 มม.
4	รอยแตกร้าวเกิดจากท่อสายไฟฟ้า รอยแตกร้าวเป็นแนวตรง	3 Kg	ไม่มีรอยแตกร้าว มีรอยบุบขนาด \varnothing 1 ซม. ความลึก 1.94 มม.
5	รอยแตกร้าวแนวนอน เกิดจากการ เชื่อมต่อ ของบล็อกประสานมวลเบา	3 Kg	ไม่มีรอยแตกร้าว มีรอยบุบขนาด \varnothing 1 ซม. ความลึก 1.91 มม.
