## บทที่ 5

### สรุปผลการศึกษา และข้อเสนอแนะ

##### 5.1.1 สาเหตุการเกิดรอยแตกร้าวของปูนฉาบ

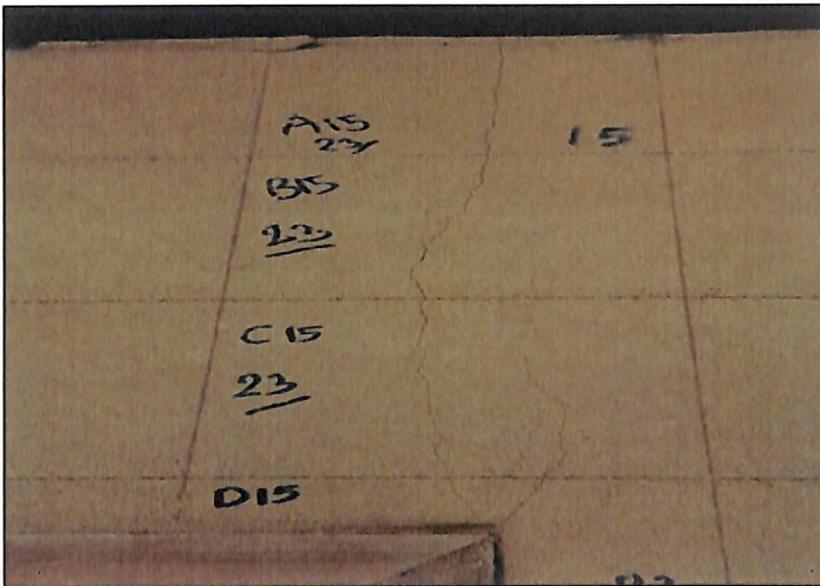
1. เกิดจากความหนาของปูนที่เสาเอ็นไม่เท่ากับบล็อกประสานมวลเบา ทำให้เกิดรอยแตกปูนฉาบเหนือวงกบประตู ดังภาพประกอบที่ 5.1

ภาพประกอบที่ 5.1 รอยแตกร้าวเหนือขอบวงกบประตู

1. จำกัดพื้นที่ที่จะซ่อม
2. กรีดผนังบริเวณที่จะซ่อมบริเวณที่กำหนดห่างจากรอยแตกร้าว ข้างละ 3 เซนติเมตร
3. ล้างทำความสะอาดเศษฝุ่นในบริเวณที่จะซ่อม
4. ใส่ไมโครไฟเบอร์ปิดทับบริเวณที่จะซ่อม
5. ปิดปูนบริเวณที่ซ่อม ฉาบปูนเรียบ

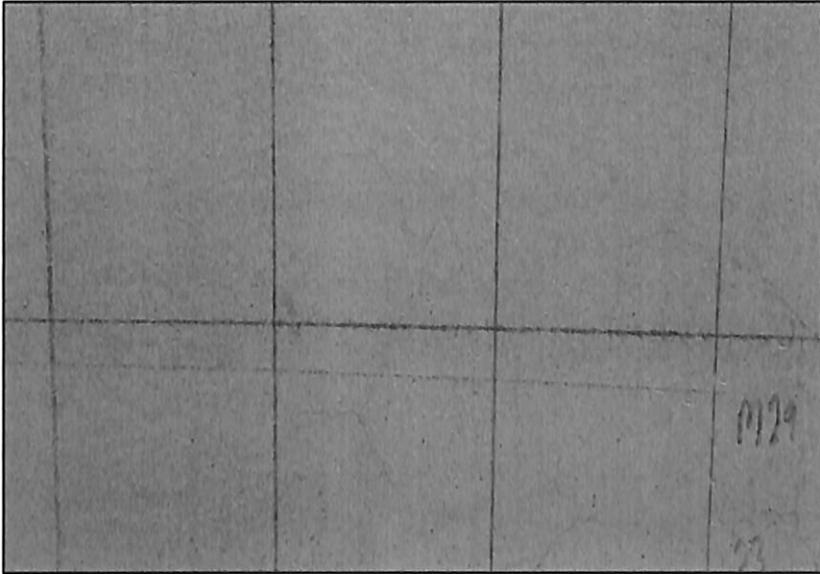
2. เกิดจากการตีน้ำเร็วเกินไปทำให้ปูนฉาบยังไม่เซ็ตตัว ทำให้ปูนฉาบแตกกลางๆ ดังภาพประกอบที่ 5.2

ภาพประกอบที่ 5.2 รอยแตกกลางจากกลางผนัง

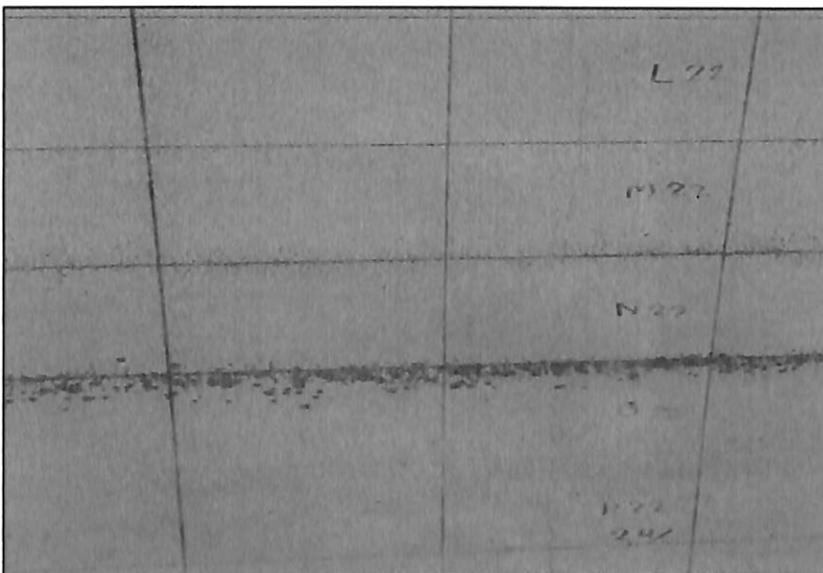
3. เกิดจากการแตกร่อนเป็นแนวตรงเกิดจากการวางท่อระบบไฟฟ้าซึ่งเกิดจากปูนฉาบบริเวณร้อยท่อในผนังบล็อกประสานมวลเบาที่มีพื้นที่ในการฉาบปูนบางน้อยเกินไป ทำให้เกิดรอยแตกเป็นแนวยาวตามท่อร้อยสายไฟฟ้า ดังภาพประกอบที่ 5.3

ภาพประกอบที่ 5.3 รอยแตกร้าวเป็นเส้นตรง

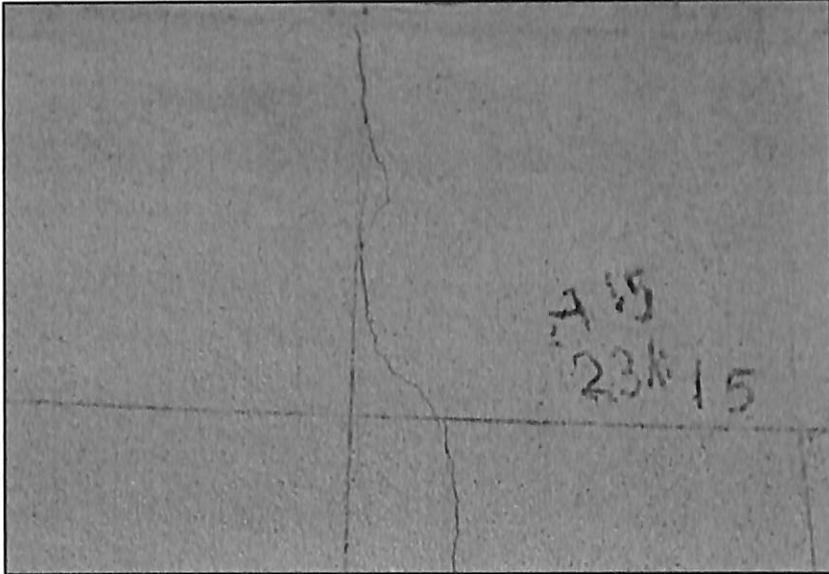
4. เกิดจากการกระแทกหรือการสั่นสะเทือนของเครื่องจักร ทำให้ผนังที่ฉาบปูนแล้วมีการสั่นสะเทือนบริเวณใกล้ผนัง หรือมีกระแทกผนังจะทำให้เกิดรอยแตกกว้างเป็นแนวเฉียง ดังภาพประกอบที่ 5.4

ภาพประกอบที่ 5.4 รอยแตกกว้างเป็นแนวเฉียง

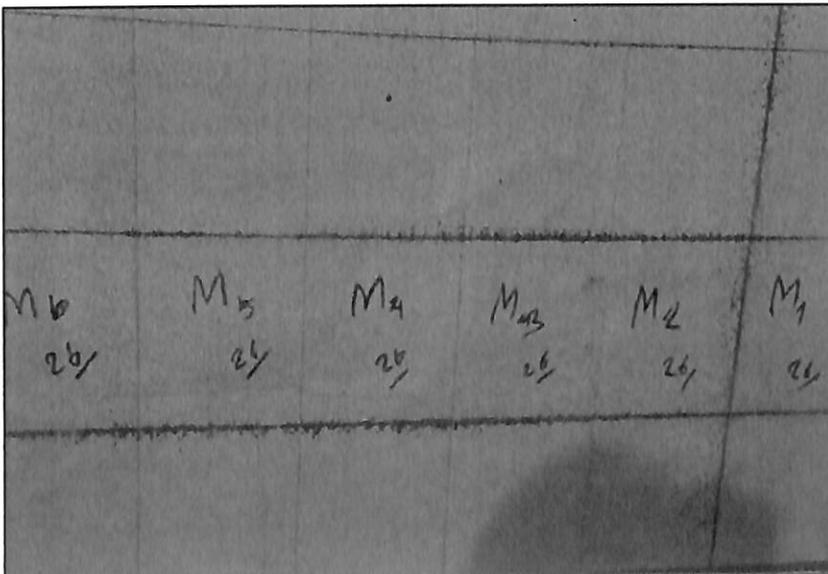
5. เกิดจากการเชื่อมต่อระหว่างบล็อกประสานมวลเบา โดยการก่อบล็อกประสานมวลเบาวางซ้อนกัน ทำให้ผิวบล็อกประสานมวลเบาที่ซ้อนกันขาดปูนที่เป็นตัวเชื่อมจึงทำให้เกิดรอยแตกกว้างเป็นแนวยาวตามบล็อกระวางซ้อนกัน ดังภาพประกอบที่ 5.5

ภาพประกอบที่ 5.5 รอยแตกกว้างแนวนอน
