บทที่ 4

ผลการวิเคราะห์ข้อมูล

4.7 การประเมินกรณีหากเกิดปัญหาคุณภาพจะส่งผลกระทบต่อความความล่าช้า

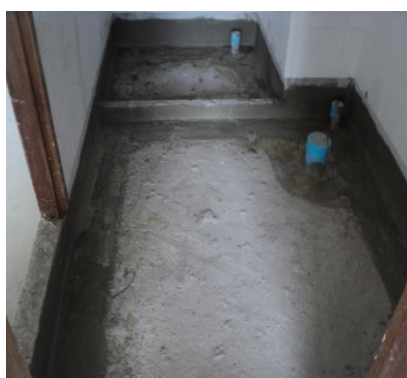
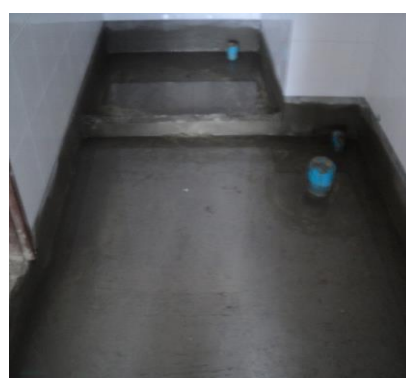
ภาพประกอบที่ 4.1 รูปภาพแสดงทากันซึม และ ขังน้ำ

พบว่าวัสดุระบบกันซึมของโครงการ ที่ได้เลือกใช้ภายในห้องน้ำ การตรวจสอบคุณภาพวัสดุกันซึมโดยการ เทสขังน้ำหลังทากันซึม กันซึมที่ใช้เป็นแบบทา Cement Base รุ่น contrite ws รูปแบบของวัสดุที่ประกอบกัน สองส่วน คือ.ผงซีเมนต์ พิเศษและ น้ำยา Acrylic Polimer โดยผสมทั้งสองส่วนเข้าด้วยกัน การขังน้ำเทส ปริมาณน้ำที่ขังให้สูงกว่าระดับพื้นภายในห้อง โดยทากันซึมความสูงที่ 15 ซม. ขังน้ำที่ระยะเวลา 24 ชั่วโมง ปรากฏว่าเกิดการรั่วซึมของน้ำที่ออกมาจากภายในห้องน้ำสู่ภายในห้องพัก

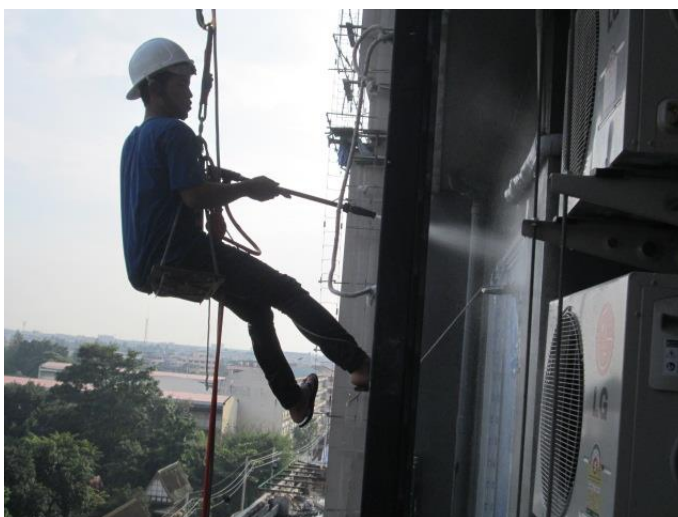
ภาพประกอบที่ 4.5 รูปภาพแสดงการเทศน้ำกระจกอลูมิเนียม

ปัญหาที่พบในชั้นตอนเทศน้ำ วิธีการทดสอบการซึมผ่านของน้ำ คือ ทำการพ่นน้ำ 30-35 ปอนด์ต่อตารางนิ้ว ตามมาตรฐาน AAMA 501.2-83 พบว่าปัญหาที่เกิดขึ้นน้ำรั่วเข้าภายในห้อง ซึ่งเกิดจาก 1. คุณภาพการติดตั้งไม่ดี 2. คุณภาพการออกแบบ Section ของอลูมิเนียมมีปัญหา ทำให้ต้องปรับแก้ไข Section ของอลูมิเนียมทั้งหมด รวมถึงปัญหาจากการติดตั้ง เมื่อหน้าต่างและประตูไม่สามารถติดตั้งได้ ก็จะส่งผลกระทบต่อช่างงานส่วนอื่น โดยเฉพาะงานพื้นไม้ และงานติดตั้งเฟอร์นิเจอร์ ตามลำดับก่อนหลัง

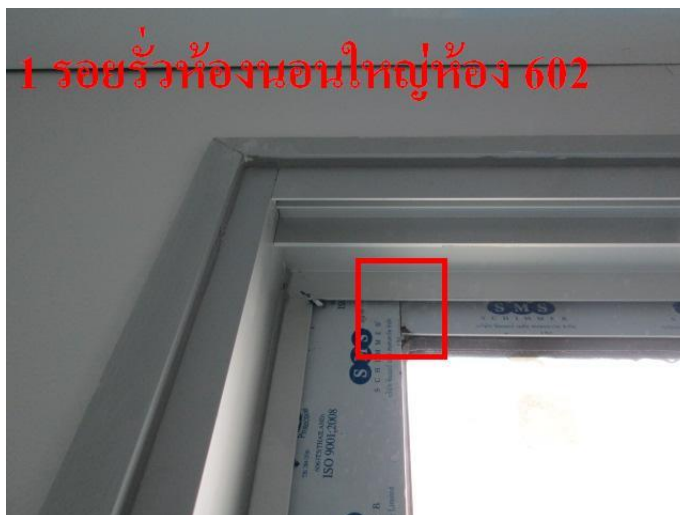
ภาพประกอบที่ 4.6 รูปภาพแสดงจุดรอยร้าวของน้ำที่ซึมผ่าน

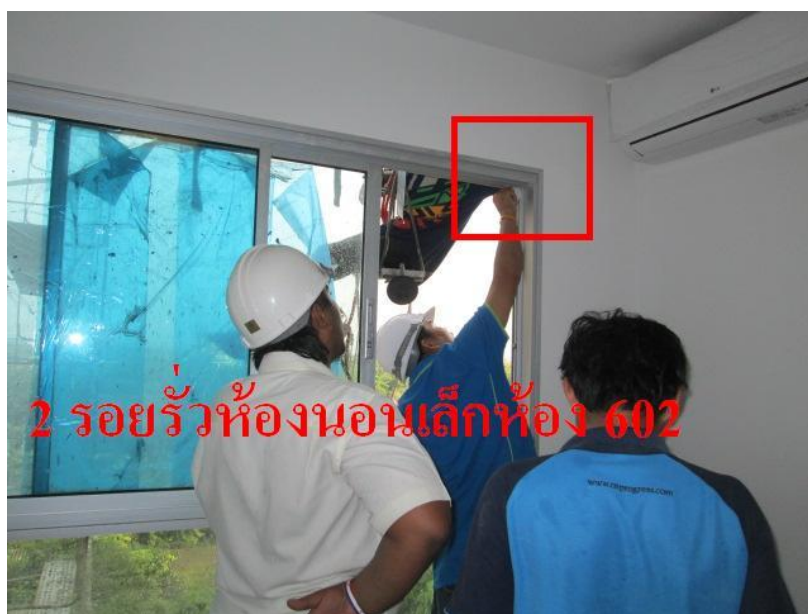
ภาพประกอบที่ 4.7 รูปภาพแสดงจุดรอยร้าวของน้ำที่ซึมผ่าน

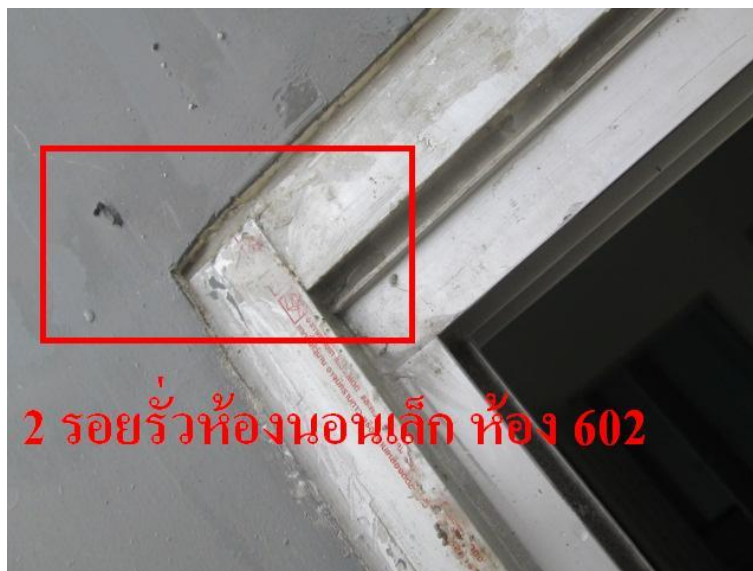
ภาพประกอบที่ 4.8 รูปภาพแสดงการยิง Silicon ที่เกิดปัญหา
