การตรวจสอบความปลอดภัยทางถนนของถนนพหลโยธิน ช่วงบริเวณตลาดอีบเจรัญ ถึงโรงพยาบาลสุเมพลอดุลยเดช

The Road Safety Audit Of Phaholyothin Road
(Yingjaroen Market to Bhumipoladunyadach Hospital)

The purpose of this study is to audit Phaholyothin Road (Yingjaroen Market to Bhumipoladunyadach Hospital) in order to look at the accident potential and safety performance. The audit took place on 14th and 15th March 2004. The audit has been carried out following the procedures set out in the AUSTROADS guidelines for Road Safety Audit (2002). The potential safety problems have been identified and ranked their importance to be resolved. Some recommendations have been introduced in order to eliminate or reduce the road safety problems of Phaholyothin Road.

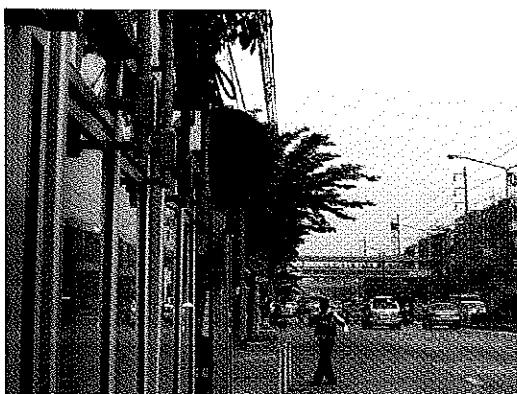
รูปที่ 2 แสดงป้ายจราจรถูกบดบังโดยตู้โทรศัพท์สาธารณะ

ป้ายจราจรถูกบดบังโดยตู้โทรศัพท์สาธารณะทำให้ผู้ใช้ถนนมองเห็นป้ายได้ไม่ชัดเจน (ดังรูปที่ 2)

แนวทางแก้ไข ควรพิจารณาติดตั้งตู้โทรศัพท์สาธารณะหรือป้ายจราจรใหม่ให้อยู่ในตำแหน่งที่เหมาะสมเพื่อให้การมองเห็นป้ายจราจรชัดเจนขึ้น

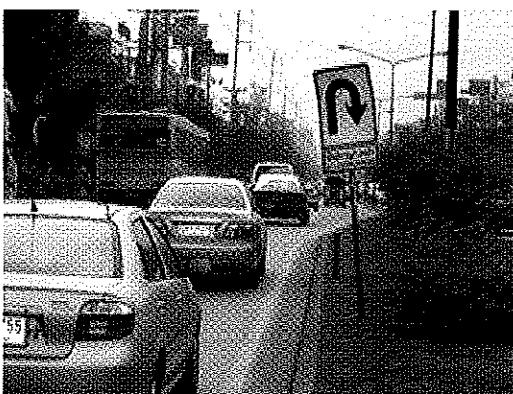
รูปที่ 4 แสดงป้ายจราจรบกอกการกลับรถ

ป้ายจราจรบกอกการกลับรถอยู่ในสภาพที่ไม่สมบูรณ์ ทำให้มองไม่ลักษณะที่ไม่ตรงกับระดับสายตา (ดังรูปที่ 4)

แนวทางแก้ไข ควรพิจารณาติดตั้งป้ายจราจรบกอกการกลับรถใหม่ให้สมบูรณ์

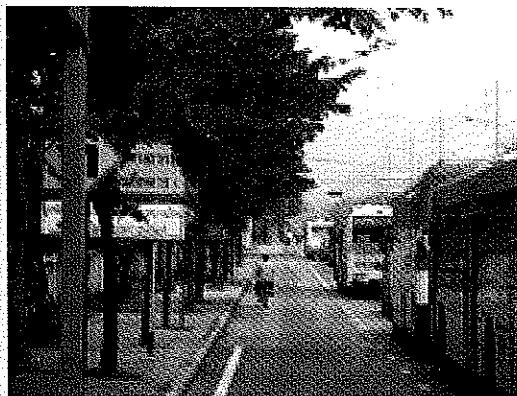
รูปที่ 3 แสดงป้ายจราจรถูกบดบังโดยต้นไม้และเสาไฟฟ้า

ป้ายจราจรถูกบดบังโดยต้นไม้และเสาไฟฟ้าทำให้ผู้ใช้ถนนไม่สามารถลังเลตเห็นป้ายหรือข้อความที่แสดงอยู่บนป้ายได้ ซึ่งส่งผลให้ไม่สามารถตัดสินใจได้อย่างทันท่วงที ซึ่งอาจก่อให้เกิดอุบัติเหตุได้ (ดังรูปที่ 3)

แนวทางแก้ไข ควรพิจารณาตัดแต่งกิ่งไม้หรือรื้อย้ายต้นไม้ไปไว้ในที่ๆ เหมาะสม และปรับปรุงป้ายจราจรให้สามารถมองเห็นได้ชัดเจน

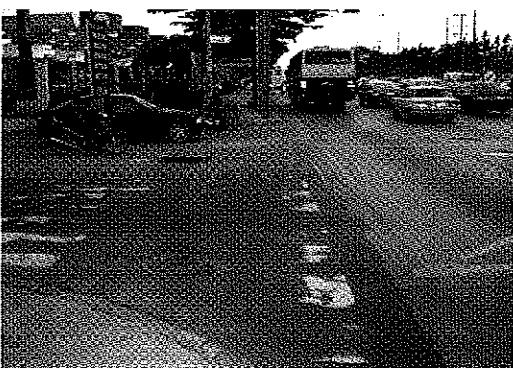
รูปที่ 5 แสดงเครื่องหมายจราจรบนผิวทางเสื่อมร้าง

เครื่องหมายจราจรที่อยู่บนผิวทางเลื่อนเราง่ายเฉพาะบริเวณทางข้าม และไม่มีการติดตั้งเครื่องหมายจราจรบนผิวทางสำหรับคนเดินเท้า ทำให้ผู้ใช้ถนนไม่สามารถทราบได้ว่าเป็นทางคนเดินข้ามอยู่ที่ใดบนถนน (ดังรูปที่ 5)

แนวทางแก้ไข ควรพิจารณาซ้อมแซมเครื่องหมายจราจร ที่อยู่บนผิวทางให้อยู่ในสภาพที่ชัดเจนและเหมาะสมแก่การใช้งาน

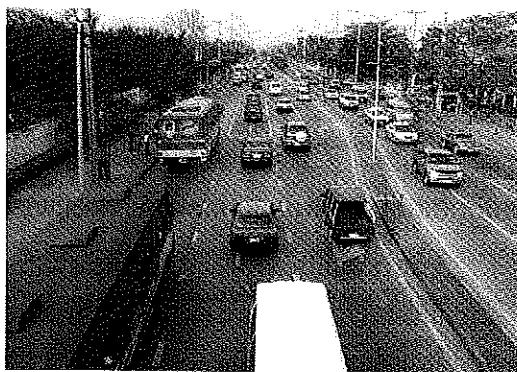
รูปที่ 6 แสดงบริเวณช่องทางเลี้ยวกลับรถ

ณ บริเวณช่องทางเลี้ยวกลับรถไม่มีเครื่องหมายจราจรเตือนล่วงหน้าก่อนถึงช่องทางเลี้ยว ทำให้ผู้ใช้ถนนเกิดความลับสนกับช่องทางรถ (ดังรูปที่ 6)

แนวทางแก้ไข ควรพิจารณาติดตั้งเครื่องหมายจราจรบนผิวทางให้อยู่ในสภาพสมบูรณ์ และมองเห็นได้อย่างชัดเจน

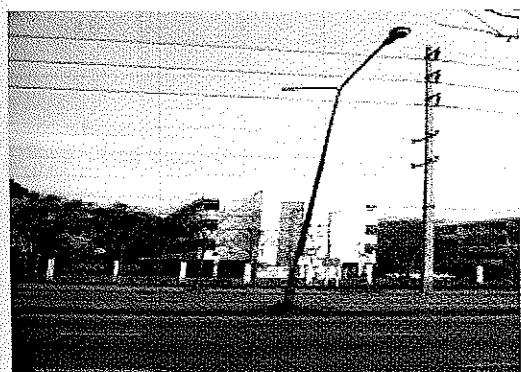
รูปที่ 10 แสดงเสาไฟฟ้าชำรุด

เสาไฟฟ้า และโคมไฟให้แสงสว่างชำรุด ทำให้เกิดปัญหา ด้านแสงสว่างที่ไม่ได้มาตรฐาน (ดังรูปที่ 10) ซึ่งจะส่งผลให้เกิดอุบัติเหตุ โดยฐานของเสาไฟฟ้าในภาพ

ถูกกรณีน่องจากการที่สัญญาไม่สามารถสังเกตเห็นได้ชัดเจน

แนวทางแก้ไข ควรพิจารณาซ่อมแซม และเปลี่ยนโคมไฟที่ชำรุด

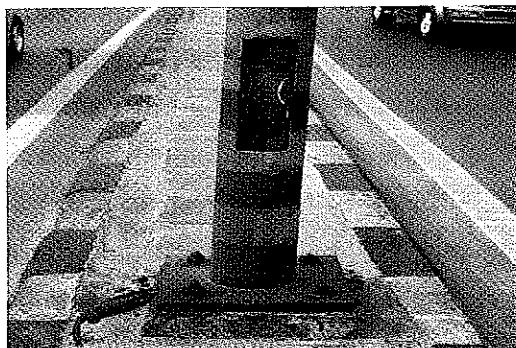
รูปที่ 11 การติดตั้งเสาไฟฟ้า

ตลอดแนวเส้นทางการติดตั้งเสาไฟฟ้า ริมทาง และเกาะกลาง การติดตั้งมี Plug Socket เมื่อกีด อุบัติเหตุการชนเสาไฟฟ้าแสงสว่างจะทำให้ไฟฟ้าดับ ตลอดทั้งสาย จึงทำให้อาจเกิดอุบัติเหตุขึ้น (ดังรูปที่ 11)

แนวทางแก้ไข ควรพิจารณาทำการติดตั้งเสาไฟฟ้าให้เป็นไปตามมาตรฐาน โดยให้มี Ground Rod และ Plug Socket และไม่ควรทำการต่อพ่วงเสาไฟฟ้า

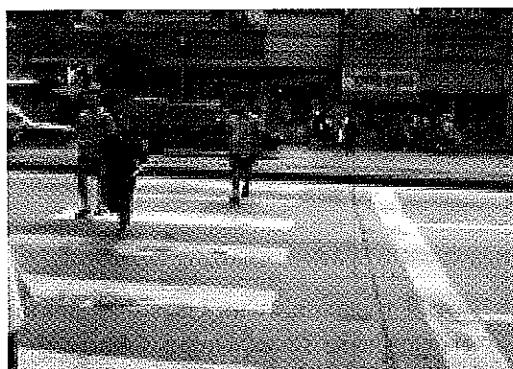
รูปที่ 12 การข้ามถนนที่ทำให้เกิดอันตราย

ไม่มีสัญญาณจราจรสำหรับคนเดินเท้า และป้ายเตือนก่อนถึงทางข้ามถนนสำหรับผู้ใช้ถนน ซึ่งทำให้รถที่สัญญาณไฟแดงไม่ทัน อาจทำให้เกิดการเฉี่ยวชน (ดังรูปที่ 12)

แนวทางแก้ไข ควรพิจารณาจัดให้มีสัญญาณไฟและป้ายเตือนบริเวณทางข้ามสำหรับคนเดินเท้า

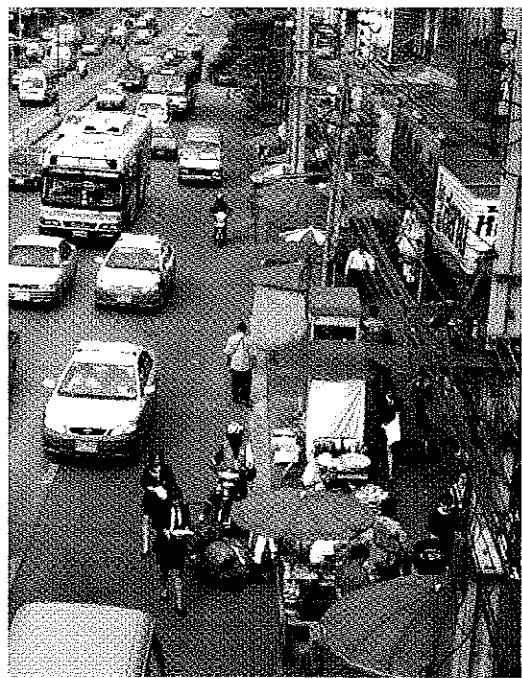
มีสิ่งกีดขวางบนทางเดินเท้า เช่น กิจกรรมบนทางเดิน ฝ่าหอระบายน้ำชำรุด ร้านค้าแผงลอย ทำให้คนเดินเท้าต้องอุบกมาเดินบริเวณถนนซึ่งจะทำให้รถเฉี่ยวชนได้ (ดังรูปที่ 13)

รูปที่ 13 สิ่งกีดขวางบนทางเดิน

แนวทางแก้ไข ควรพิจารณาซ่อมแซมฝ่าหอระบายน้ำ และโยกย้ายร้านค้าแผงลอยไม่ให้อยู่ในเขตทางเดิน และพื้นผิวจราจร เพื่อคนเดินเท้าจะได้ใช้ทางเดินเท้าได้สะดวก
