การตรวจสอบอาคารด้านสถาปัตยกรรมเพื่อวางแผนป้องกันและ  
ระงับอัคคีภัย อาคารชินวัตรทาวเวอร์ 3  
BUILDING INSPECTION FOR ARCHITECTURAL  
PLANNING AND FIRE SAFETY OF SHINAWATRA TOWER 3

การค้นคว้าอิสระนี้เป็นส่วนหนึ่งของการศึกษา  
ตามหลักสูตรวิทยาศาสตรมหาบัณฑิต สาขาวิชาการบริหารทรัพยากรอาคาร  
คณะสถาปัตยกรรมศาสตร์  
มหาวิทยาลัยศรีปทุม  
พ.ศ. 2553

AN INDEPENDENT STUDY SUBMITTED IN PARTIAL  
FULFILLMENT OF THE REQUIREMENTS FOR MASTER OF SCIENCE  
PROGRAM IN FACILITY MANAGEMENT  
FACULTY OF ARCHITECTURE  
SRIPATUM UNIVERSITY

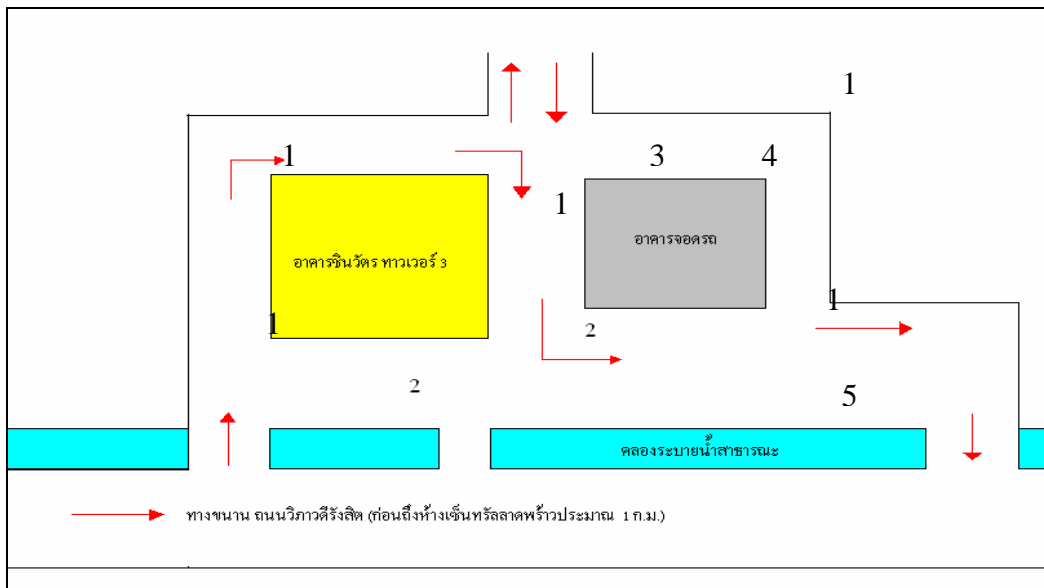
ภาพที่ 4.2 ตารางแสดงตำแหน่งหัวจ่ายแหล่งน้ำดับเพลิง ระบุตำแหน่งเป็นสัญลักษณ์

หมายเลข	อุปกรณ์
1	หัวจ่ายน้ำดับเพลิงรอบอาคาร
2	หัวรับน้ำดับเพลิง
3	เครื่องสูบน้ำดับเพลิง
4	ห้องเครื่องกำเนิดไฟฟ้าสำรองฉุกเฉิน
5	แหล่งน้ำอื่น ๆ

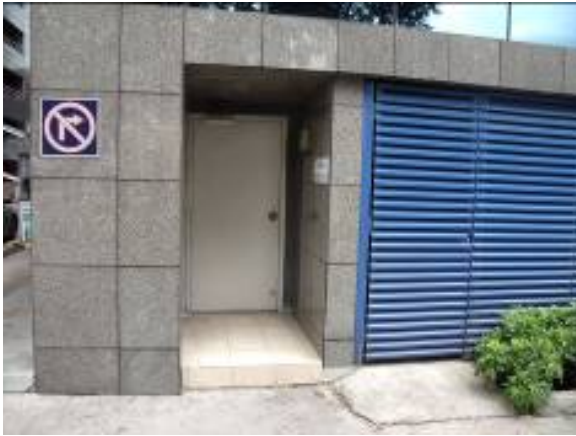
ภาพที่ 4.3 ทางออกจากประตุนิไฟ

การตรวจสอบโครงสร้างอาคาร บ้านไคหนีไฟ ไฟส่องสว่าง ประตุนิไฟ พัดลมอัดอากาศ  
หัวข้อที่ตรวจสอบ ทางออกสุดท้ายของบ้านไคหนีไฟ ต้องออกสู่บริเวณที่ปลอดภัยหรือออกสู่  
ภายนอกอาคาร

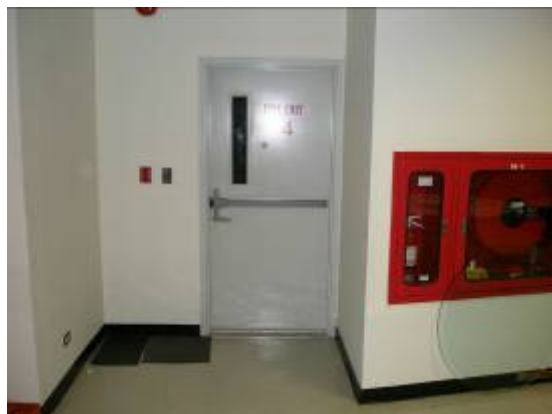
ผลการตรวจสอบ ไม่มีสิ่งกีดขวางเส้นทางหนีไฟที่จะไปสู่บันไดหนีไฟ ประตุนิไฟต้อง  
ไม่มีธรณีประตูหรือขอบกั้น

ภาพที่ 4.5 ทางออกบันไดหนีไฟ ไม่มีธรณีประตูหรือขอบกั้น

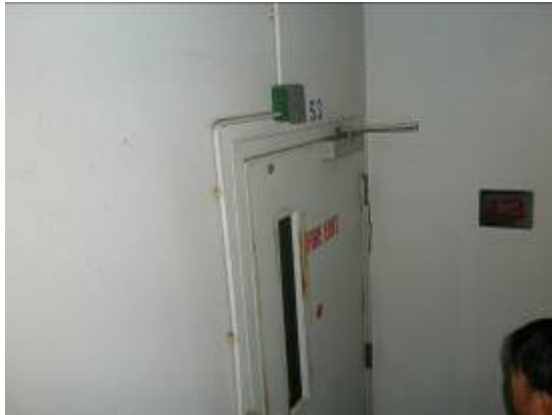
การตรวจสอบอุปกรณ์ ชนิดที่บังคับให้บานประตูเปิดได้เอง และสามารถเปิดออกได้ โดยสะดวกตลอดเวลา มีความกว้างไม่น้อยกว่า 90 เซนติเมตร สูงไม่น้อยกว่า 1.90 เมตร ห้าม ติดตั้งสายยู ห่วง โข่ กลอน หรือสิ่งอื่นที่ ลักษณะคล้ายกัน

ภาพที่ 4.6 ประตูทำด้วยวัสดุทนไฟปิดได้เองเปิดออกสะดวก

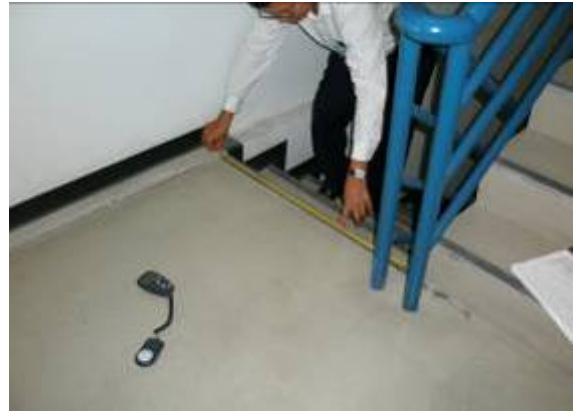
ภาพที่ 4.7 บันไดมีความกว้าง 110 เซนติเมตร

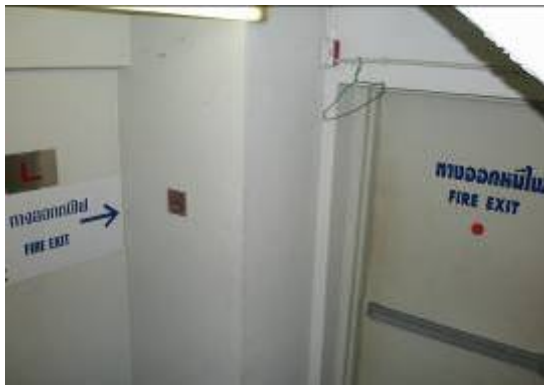
ภาพที่ 4.8 ไม่มีสายยู ห่วง โข่ กลอน

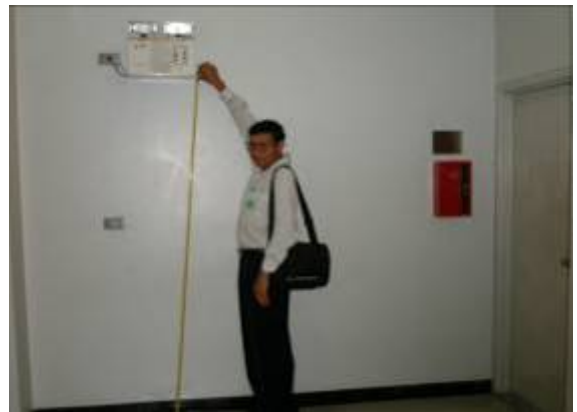
ภาพที่ 4.9 ตรวจสอบความสูง 2.20 เมตร

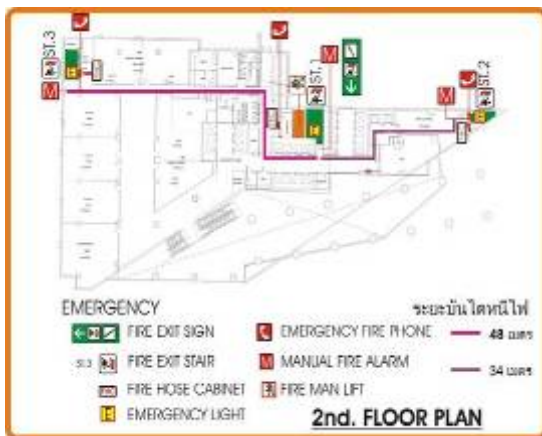
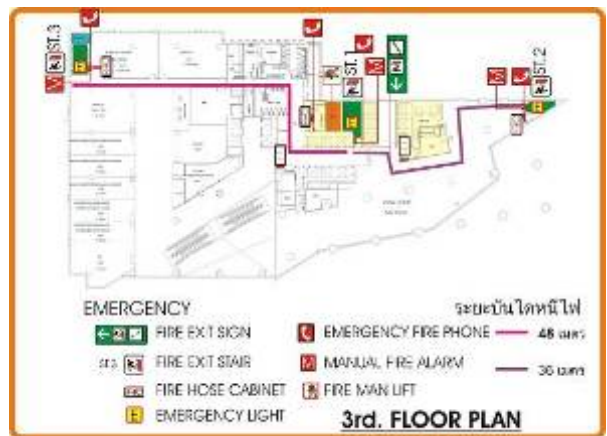
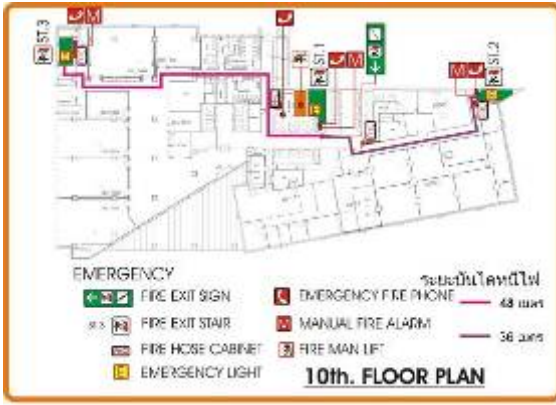
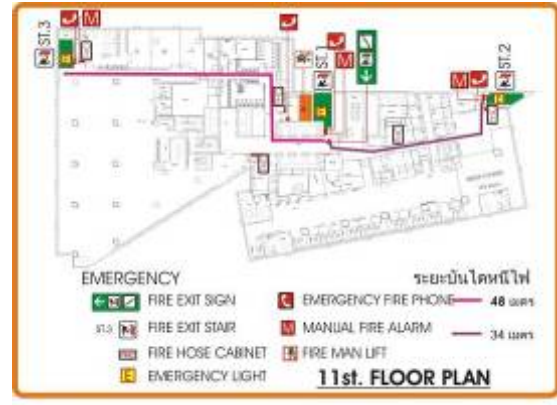
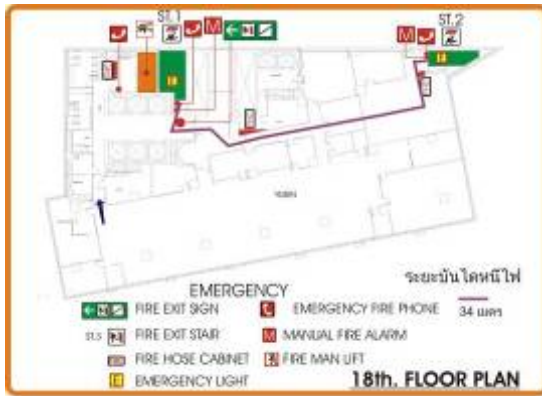
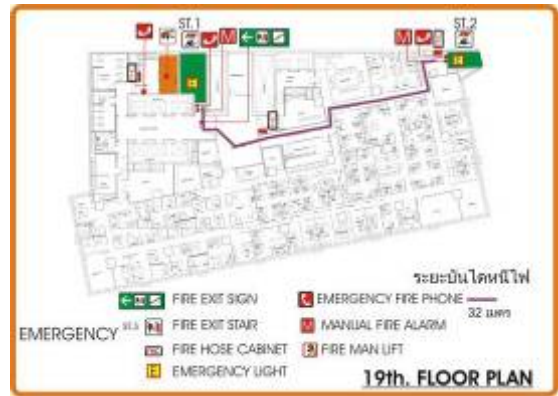
ภาพที่ 4.10 ตำแหน่งระยะบันไดหนีไฟ ทั้งหมด 36 ชั้น

การตรวจสอบ มีบันไดหนีไฟจากชั้นสูงสุด หรืออาคารฟ้าสู่พื้นดิน อย่างน้อย 2 บันได และมีระยะห่างของแต่ละ บันไดไม่เกิน 60 เมตร เมื่อวัดตามแนวทางเดิน

การบันไดหนีไฟอาคาร อาคารสำนักงานมีบันไดหนีไฟ 3 บันได

-บันไดกลาง -บันไดด้านทิศตะวันออก -บันไดด้านทิศตะวันตก โดยตรวจสอบระยะห่างของบันไดหนีไฟ ต้องไม่เกิน 60 เมตร ดังรูปภาพทุกชั้นดังนี้

การตรวจสอบตำแหน่งระยะบันไดหนีไฟทั้งหมด 36 ชั้นภายในของสำนักงานที่มีผู้เช่า โดยวัดทางเดินจากจุดบันไดหนีไฟ ST1 ไปยังจุดของ ST2 และ ST3 ตั้งแต่ชั้น Lobby - 36 ชั้น ซึ่งได้เข้าไปวัดและลงตำแหน่งเส้นทางเดินต้องไม่เกิน 60 เมตร ซึ่งทุกชั้นไม่เกินตามกฎหมายกำหนด

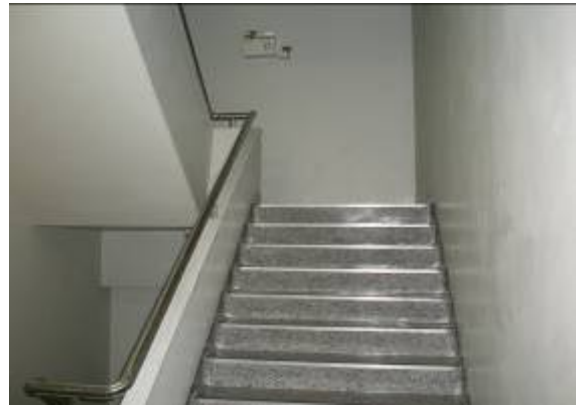
ภาพที่ 4.13 บันไดหนีไฟไม่เป็นแบบบันไดเวียน

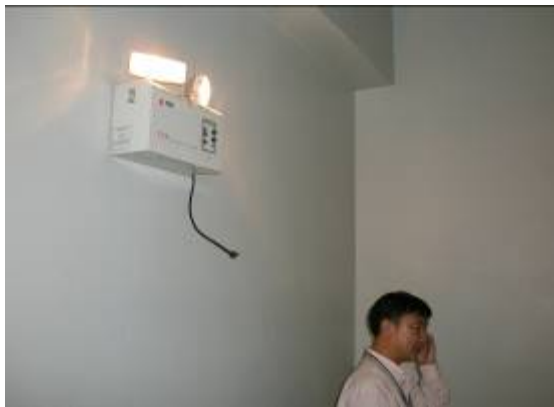
การตรวจสอบแสงสว่างจากระบบไฟฟ้าฉุกเฉินเพียงพอให้สามารถใช้บันไดหนีไฟได้

ภาพที่ 4.15 มีไฟฉุกเฉินและใช้งานได้

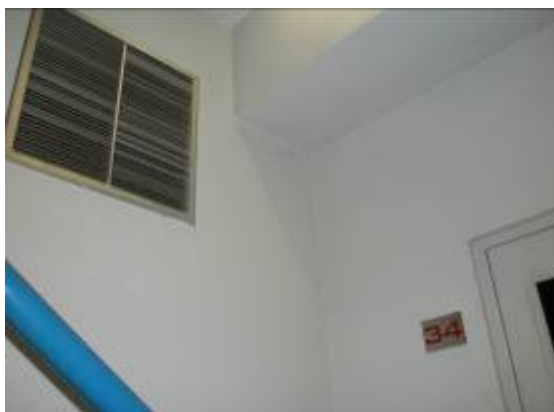
ผลการตรวจมีช่องระบายอากาศ ที่มีพื้นที่รวมกันไม่น้อยกว่า 1.4 ตารางเมตร เปิดสู่ภายนอกอาคาร  
หรือมีระบบอัดอากาศในช่องบันไดหนีไฟที่ทำงานได้โดยอัตโนมัติ เมื่อเกิดเพลิงไหม้

ภาพที่ 4.16 ช่องลมในช่องบันไดหนีไฟ

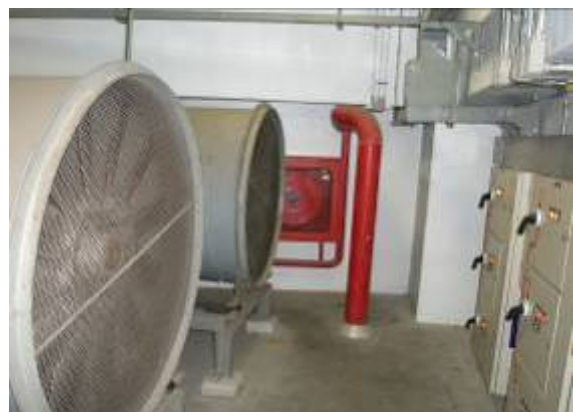
ภาพที่ 4.17 พัดลมอัดอากาศในบันไดหนีไฟ

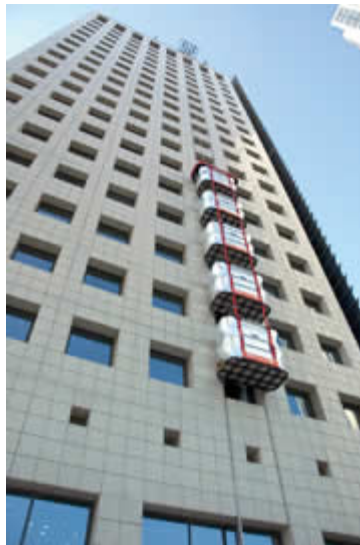
ภาพที่ 5.1 อุปกรณ์อพยพหนีไฟ Escape Rescue

ข้อเสนอแนะในส่วนนี้อาจจะเป็นเหมือนเป็นไปไม่ได้ หรือเป็นไปได้ยากมาก เนื่องจากได้ศึกษาการอพยพหนีไฟของต่างประเทศพบว่าที่ประเทศอิสราเอลเวลาอพยพหนีไฟนั้นไม่เหมือนกับประเทศไทย รายละเอียดเมื่อระบบพบว่าเกิดเพลิงไหม้และเหตุการณ์ถึงต้องมีการอพยพหนีไฟแล้ว จะเปิดสัญญาณเสียงเพื่อให้ทุกคนเตรียมหนีอพยพ ในส่วนของระบบจะส่งสัญญาณไปยังสถานดับเพลิง เพื่อให้มายังที่เกิดเหตุ ในส่วนของอาคารจะเปิดระบบโครงกระเช้าลอยตัวจากชั้นบนสุดลงมายังข้างล่างหรืออุปกรณ์ Escape Rescue ดังรูป
