บทที่ 4

การวิเคราะห์ข้อมูล

ในบทนี้เป็นการนำเสนอผลการประเมินความปลอดภัยด้านอัคคีภัยของอาคาร
บริษัทบริหารสินทรัพย์กรุงเทพพาณิชย์ จำกัด ประกอบด้วยข้อบกพร่องด้านการป้องกันอัคคีภัยที่
ได้จากการสำรวจและประเมินตามกฎกระทรวง ฉบับที่ 33 แล้วนำเสนอแนวทางในการแก้ไข
ปรับปรุง

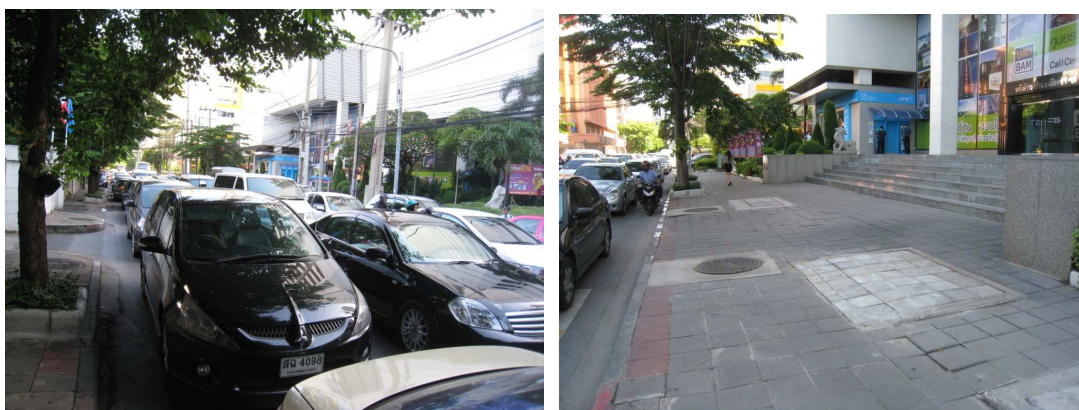
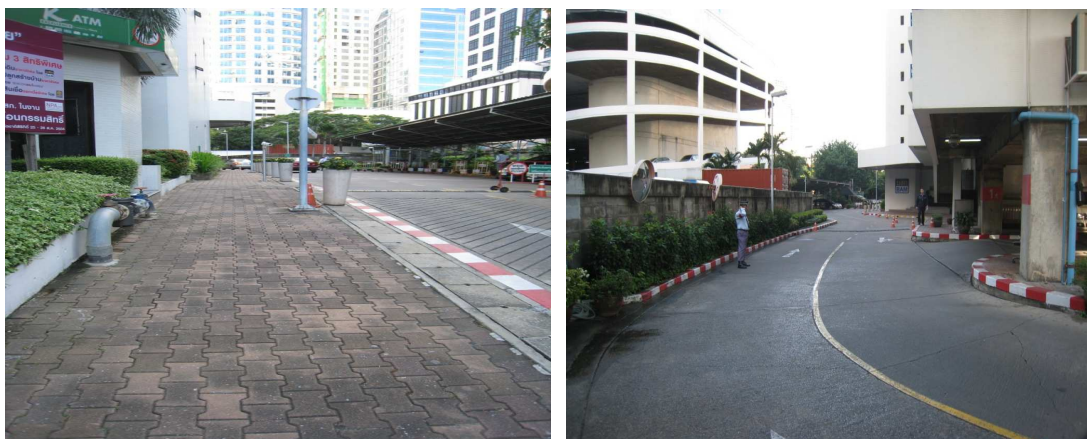
ข้อกำหนด : มีถนนหรือพื้นที่ว่างปราศจากสิ่งปกคลุมโดยรอบอาคารกว้างไม่น้อยกว่า 6 เมตร

สภาพ : ถนนหน้าอาคารกว้างประมาณ 6 เมตร แต่มีการจราจรหนาแน่น

ผลกระทบ: การจราจรหนาแน่น มีรถจอดข้างทางและรถวิ่งผ่านปริมาณมาก ซึ่งส่งผลกระทบต่อการเข้าออกของรถดับเพลิง

ภาพประกอบที่ 4.1.1 บริเวณด้านหน้าอาคาร

ภาพประกอบที่ 4.1.2 บริเวณด้านข้างอาคาร

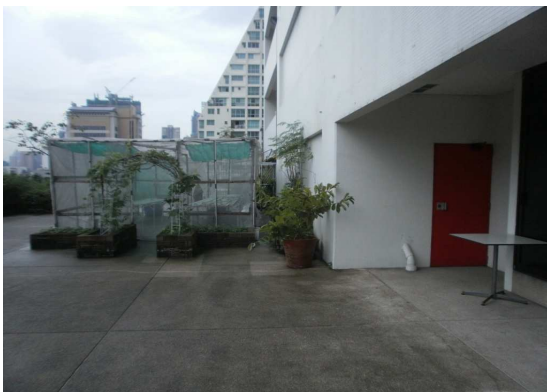
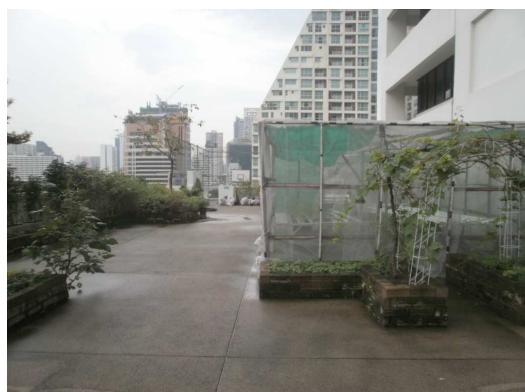
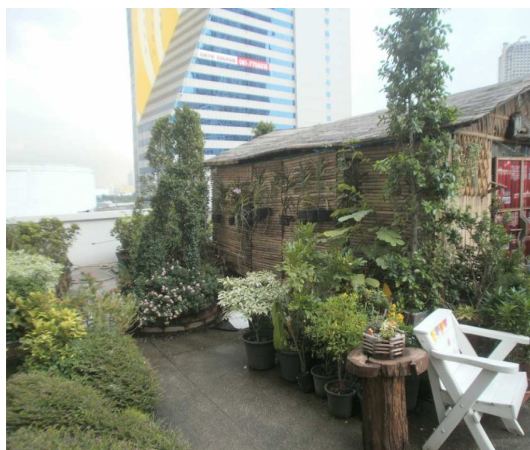
ข้อกำหนด : มีบันไดหนีไฟจากชั้นสูงสุด หรือคาดฟ้าสู่พื้นดิน อย่างน้อย 2 บันได และมีระยะห่างของแต่ละบันไดไม่เกิน 60 เมตร เมื่อวัดตามแนวทางเดินเพื่อลำเลียงคนออกสู่ภายนอกอาคารได้ภายใน 1 ชั่วโมง

สภาพ : อาคารมีบันไดหนีไฟเพียงเส้นทางเดียว โดยตั้งแต่ชั้น 17 ลงมาถึงชั้น 7 เป็นบันไดหนีไฟซึ่งอยู่ภายในอาคาร และตั้งแต่ชั้น 7 ลงมาถึงชั้นล่าง เป็นบันไดหนีไฟซึ่งอยู่ภายนอกอาคาร ซึ่งจากการตรวจสอบพบว่าทางออกจากทางหนีไฟชั้น 7 ไปสู่ทางหนีไฟด้านข้างอาคารลานจอดรถ ต้องผ่าน โรงเพาะปลูกผักปลอดสารพิษ

ผลกระทบ: การนำสิ่งปลูกสร้าง หรือจัดสถานที่ปลูกผักปลอดสารพิษบริเวณชั้น 7 ซึ่งเป็นชั้นที่มีทางออกไปสู่บันไดหนีไฟภายนอกอาคารนั้นไม่เหมาะสม เนื่องจากสิ่งของหรือสิ่งปลูกสร้างกีดขวางเส้นทางหนีไฟ ทำให้ผู้อพยพหนีไฟ ไม่สามารถใช้เส้นทางดังกล่าวได้สะดวก รวดเร็ว และปลอดภัย นอกจากนี้พื้นที่บริเวณดังกล่าว เป็นพื้นที่ที่สามารถช่วยเหลือทางกระเช้าได้ เมื่อมีสิ่งกีดขวางจะทำให้การช่วยเหลือของเจ้าหน้าที่ กรณีต้องมีการลำเลียงผู้คนออกทางกระเช้ายากลำบากยิ่งขึ้น

ภาพประกอบที่ 4.1.3 บริเวณระเบียงด้านนอกชั้น 7

แนวทางปรับปรุง: บริเวณชั้น 7 ซึ่งเป็นชั้นที่มีทางออกสู่อาคารโถงภายนอก อาคาร และมีพื้นที่โล่งสามารถช่วยเหลือผู้ประสบภัยทางกระเช้าได้ ดังนั้นจึงควรจัดสถานที่บริเวณดังกล่าวให้โล่ง โปร่ง ไม่มีสิ่งกีดขวาง หรือสิ่งก่อสร้างใด ๆ อันจะเป็นอุปสรรคต่อการอพยพหนีไฟ ไม่ควรทำกิจกรรมอื่นในบริเวณดังกล่าว นอกจากนี้ควรจัดหาอุปกรณ์ช่วยในการหนีไฟจากอาคารสู่พื้นดิน เช่น รอกหนีไฟ (Fire Escape Device), เบาะลมช่วยชีวิต (Air Cushion), ท่อผ้าหนีไฟฉุกเฉิน (chute) มาไว้บริเวณพื้นที่โล่งชั้น 7 ด้วย ซึ่งจะช่วยให้เป็นทางเลือกในการหนีไฟได้อีกทางหนึ่ง

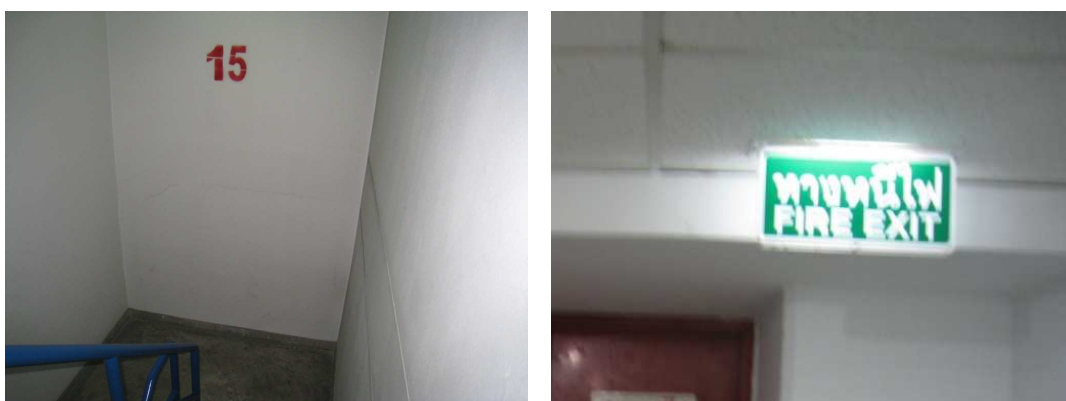
ข้อกำหนด : มีป้ายบอกทางหนีไฟที่ด้านในและด้านนอกของประตูหนีไฟทุกชั้น ด้วยตัวอักษรที่สามารถมองเห็นได้ชัดเจน ตัวอักษรขนาดไม่เล็กกว่า 10 ซม.

สภาพ : ภายในไม่มีป้ายบอกทางหนีไฟ ทุกชั้นตัวอักษรมีขนาดเล็กกว่า 10 ซม.

ผลกระทบ: ผู้อพยพหนีไฟไม่สามารถมองเห็นป้ายบอกทางหนีไฟได้อย่างชัดเจน จึงเกิดความสับสนในการสื่อสาร เนื่องจากไม่สามารถมองเห็นได้ชัดเจนในขณะที่เกิดเพลิงไหม้

ภาพประกอบที่ 4.1.4 ขนาดตัวอักษรของป้ายบอกทางหนีไฟ

แนวทางปรับปรุง: ติดตั้งป้ายบอกชั้นภายในบันไดหนีไฟที่ชนพักทางเข้าสู่บันได โดยมีตัวเลข ระบุชั้นในตำแหน่งกึ่งกลางของป้าย มีขนาดความสูงไม่น้อยกว่า 125 มิลลิเมตร พร้อมทั้งระบุชั้นปลายทางด้านบนและด้านล่างของบันได รายละเอียดต่าง ๆ ของบันได ทิศทางการอพยพหนีไฟ และระบุทางปล่อยออกสู่ภายนอก

นอกจากนี้ ควรปรับปรุงป้ายบอกทางหนีไฟให้มีขนาดเหมาะสมและเป็นชนิดมีแสงสว่างในตัวเอง เพื่อให้สามารถมองเห็นได้ง่าย และควรติดตั้งให้ครอบคลุมทุกพื้นที่ เจ้าหน้าที่ผู้รับผิดชอบควรจัดทำป้ายที่ได้มาตรฐาน ดังนี้

1. ขนาดตัวอักษร หรือ สัญลักษณ์ ต้องไม่เล็กกว่า 100 มิลลิเมตร ห่างจากขอบ 25 มิลลิเมตร โดยใช้คำ ว่า เช่น FIRE EXIT หรือทางหนีไฟ
2. ตัวอักษรต้องห่างกันอย่างน้อย 10 มิลลิเมตร ความหนาตัวอักษรไม่น้อยกว่า 12 มิลลิเมตร ความกว้างตัวอักษรทั่วไป 50 – 60 มิลลิเมตร
3. สีของป้ายให้ใช้ตัวอักษรหรือสัญลักษณ์สีขาวบนพื้นสีเขียว พื้นสีเขียวต้องมีอย่างน้อย 50 เปอร์เซ็นต์ของพื้นที่ป้าย

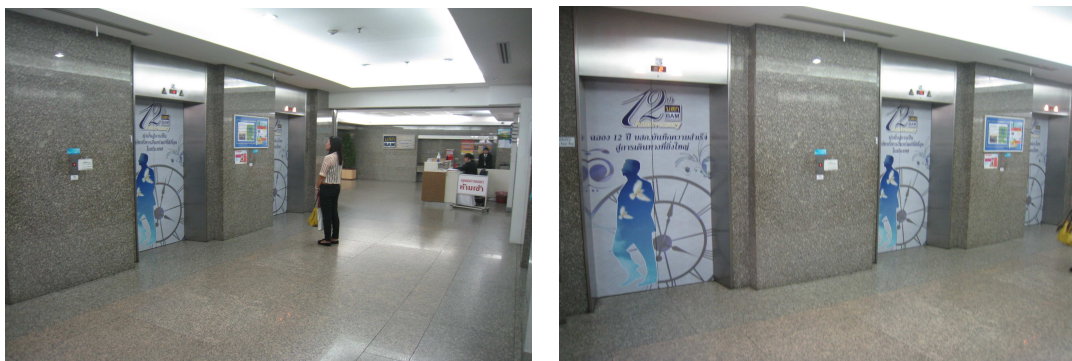
ข้อกำหนด : ในสภาวะดับเพลิงลิฟต์ดับเพลิงจอดได้ทุกชั้นของอาคาร และต้องมีระบบควบคุมพิเศษสำหรับพนักงานดับเพลิงใช้ขณะเกิดเพลิงไหม้โดยเฉพาะ

สภาพ : ภายในอาคารมีเพียงลิฟต์โดยสาร ซึ่งสามารถจอดได้ทุกชั้นของอาคาร ไม่มีลิฟต์ดับเพลิง และภายในลิฟต์ไม่มีอุปกรณ์ หรือระบบควบคุมพิเศษสำหรับพนักงานดับเพลิงใช้ขณะเกิดเพลิงไหม้โดยเฉพาะ

ผลกระทบ: เมื่อเกิดเหตุเพลิงไหม้ นักผจญเพลิงต้องใช้เส้นทางบันไดสัญจรเพียงเส้นทางเดียวในการเดินสวนผู้อพยพหนีไฟขึ้นมา เนื่องจากอาคารไม่มีลิฟต์สำหรับดับเพลิงโดยเฉพาะ ทำให้ลดประสิทธิภาพในการดับเพลิง ส่งผลให้การช่วยเหลือผู้ประสบภัยที่ติดอยู่ภายในอาคารล่าช้า

ภาพประกอบที่ 4.1.7 ลิฟต์โดยสารภายในอาคาร

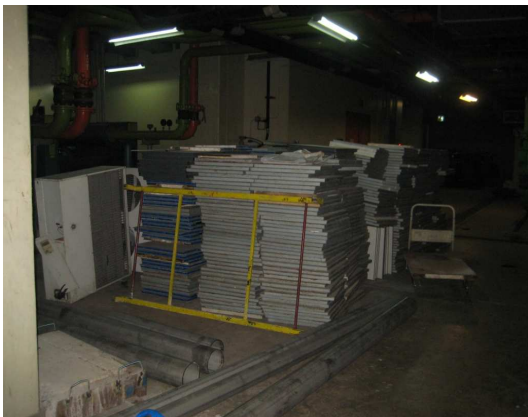
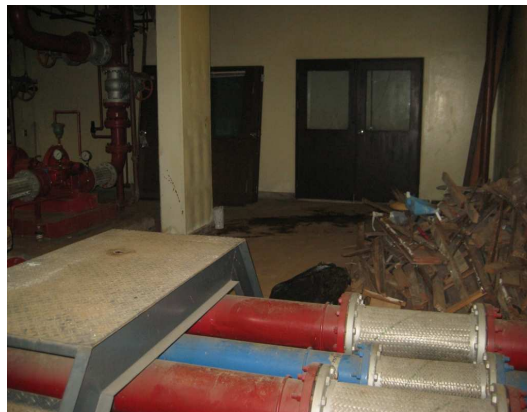
1.สภาพภายในพื้นที่ห้องเครื่องปรับอากาศ และภายในพื้นที่ชุด Fire Pump & Jockey Pump มีการเก็บวัสดุสิ่งของที่ไมเกี่ยวข้อง และอุปกรณ์เครื่องใช้สำนักงานไม่เป็นระเบียบ นอกจากจะเป็นแหล่งเชื้อเพลิงเมื่อเกิดเหตุเพลิงไหม้แล้วยังก่อให้เกิดความไม่ปลอดภัยในการปฏิบัติงานอีกด้วย

ภาพประกอบที่ 4.1.8 สภาพภายในพื้นที่ห้องเครื่องปรับอากาศ และพื้นที่ชุด Fire Pump & Jockey Pump

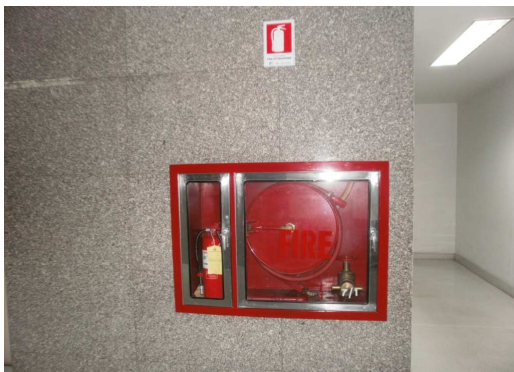
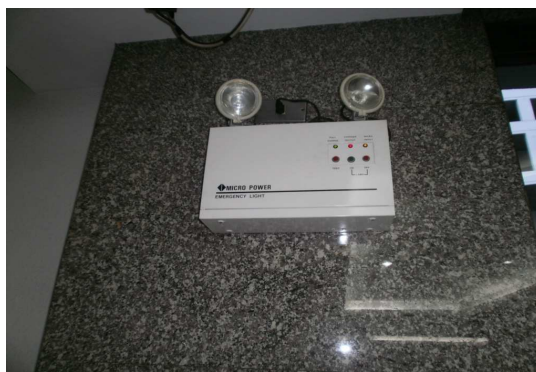
2. อุปกรณ์ระงับเหตุเพลิงไหม้ เช่น ตู้ Fire Hose ถังดับเพลิงมือถือ ไฟสำรองฉุกเฉินขาดการตรวจเช็คสภาพ และไม่มีการทดสอบความพร้อมการใช้งาน

ภาพประกอบที่ 4.1.9 สายฉีดของถังดับเพลิงและไฟสำรองฉุกเฉินชนิดมีแบตเตอรี่ในตัว

แนวทางปรับปรุง : ควรมีการตรวจเช็ค และทดสอบระบบแจ้งเหตุเพลิงไหม้อย่างสม่ำเสมอ ควรจัดลำดับความสำคัญและระบุความเร่งด่วนในการซ่อมแซมและจัดซื้ออุปกรณ์ต่าง ๆ ที่มีความสำคัญและจำเป็นต่อการป้องกันและระงับเหตุเพลิงไหม้ รวมทั้งอุปกรณ์ช่วยในการหนีไฟจากอาคารสู่พื้นดิน เช่น รอกหนีไฟ เบาะลมช่วยชีวิต ท่อผ้าหนีไฟฉุกเฉิน โดยจัดทำ check sheet อุปกรณ์ทั้งระบบ เป็นระยะ ๆ และสม่ำเสมอ บางจุดอาจต้องมีการตรวจเช็คบ่อย เช่น ไฟป้ายบอกทางหนีไฟไม่มีแสงสว่าง อาจเนื่องจากหลอดไฟขาด หรือ ไม่มีกระแสไฟฟ้าจ่ายเข้าอุปกรณ์ต่าง ๆ นอกจากการตรวจสอบภายในแล้ว ควรมีการตรวจสอบจากผู้เชี่ยวชาญภายนอก ซึ่งเป็นองค์กรหน่วยงาน หรือบุคคลซึ่งเป็นผู้เชี่ยวชาญและเป็นที่ยอมรับในเรื่องการป้องกันอัคคีภัยมาทำการตรวจสอบความปลอดภัยด้านอัคคีภัยเพิ่มเติม เช่น คณะกรรมการด้านการป้องกันอัคคีภัย ของสมาคมวิศวกรรมสถานแห่งประเทศไทย สมาคมการค้าดับเพลิงและช่วยชีวิต เจ้าหน้าที่จากสถานีดับเพลิงและกู้ภัย เป็นต้น

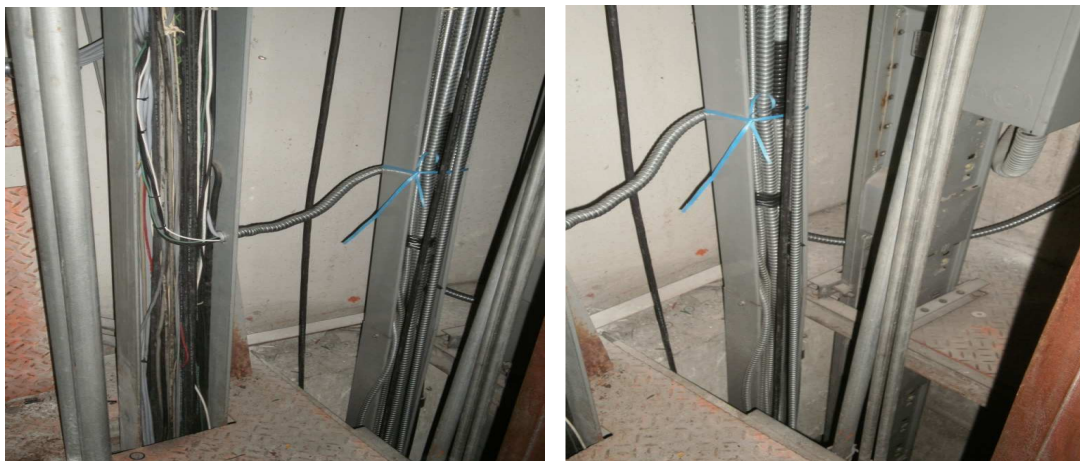
3. ไม่มีระบบการป้องกันไฟลามระหว่างชั้นภายในช่องระบบไฟฟ้า เมื่อเกิดเหตุเพลิงไหม้เปลวไฟและควันจะลามระหว่างชั้นได้ง่าย ทำให้เพลิงสามารถลุกลามขึ้นไปทุกชั้นของอาคาร

ภาพประกอบที่ 4.1.10 สภาพภายในช่องเปิดแนวตั้งของระบบไฟฟ้า

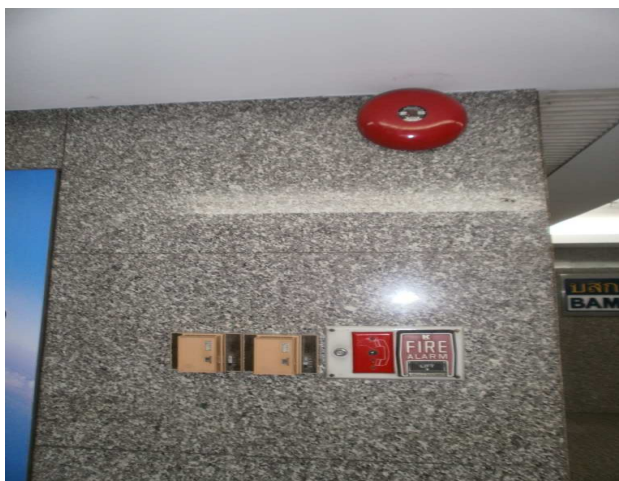
4. ในจุดแจ้งเหตุเพลิงไหม้ ไม่มีการติดป้ายแสดงให้ทราบ เวลาเกิดเหตุจะทำให้เกิดความสับสนในการใช้งาน

ภาพประกอบที่ 4.1.11 จุดแจ้งเหตุเพลิงไหม้

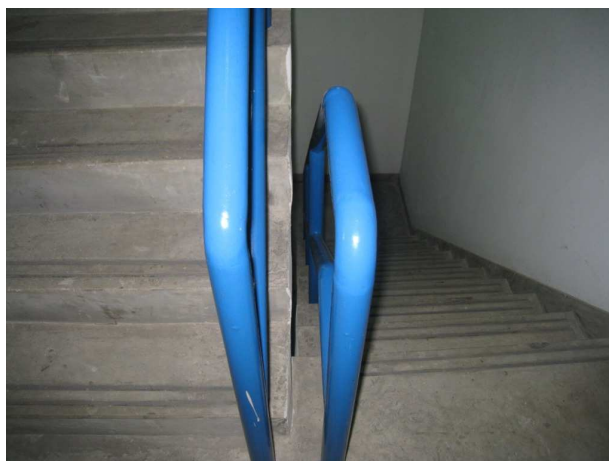
5. ราวจับบันไดหนีไฟไม่มีความต่อเนื่องตลอดความยาวของบันได โดยขาดช่วงระหว่าง ขานพักบันได ซึ่งอาจทำให้เกี่ยวเสื้อผ้า หรือสัมภาระของผู้ที่อพยพหนีไฟ ทำให้เป็นอุปสรรคต่อการหนีไฟ และเป็นเหตุให้เกิดอุบัติเหตุหกล้มได้ง่าย

ภาพประกอบที่ 4.1.12 ราวจับบันไดหนีไฟ

แนวทางปรับปรุง : ควรเชื่อมต่อราวมือจับบันไดให้มีความต่อเนื่องตลอดความยาวของบันไดตั้งแต่ชั้นบนสุดจนถึงชั้น 7 และตั้งแต่ชั้น 7 ลงมาจนถึงจุดปล่อยออก เพื่อความปลอดภัยของผู้อพยพหนีไฟ ดังรูป

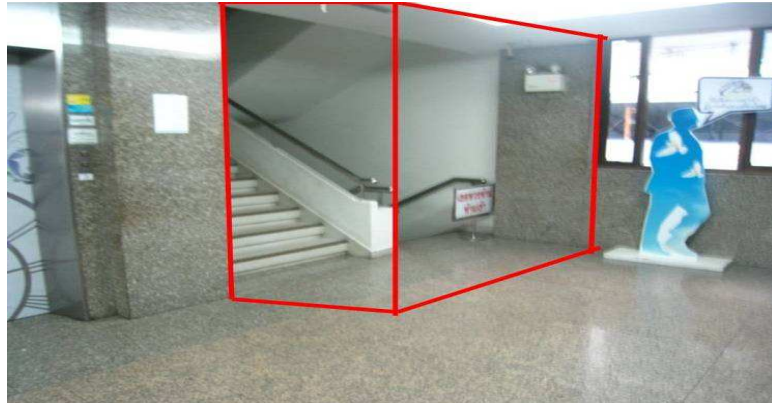
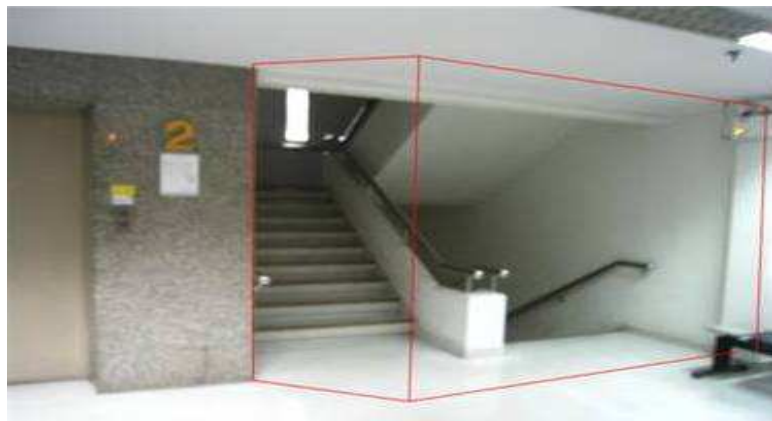
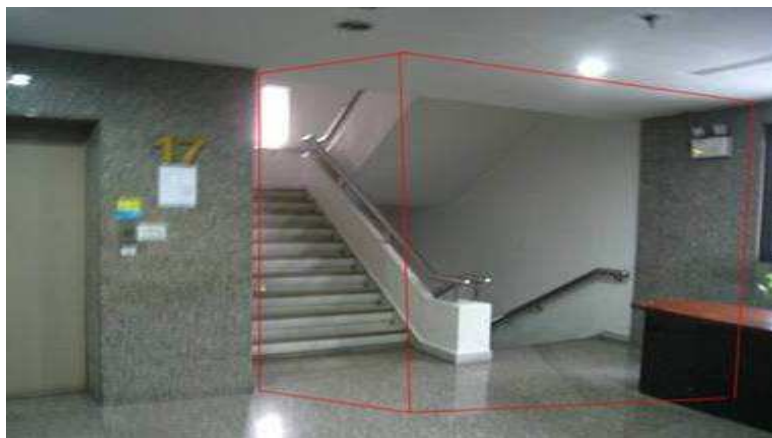
ภาพประกอบที่ 4.2.1.2 ประตุนีไฟ

ชั้น 1 (ทางออกหนีไฟ)

ชั้น 2 - 16 (ทางหนีไฟ)

ชั้น 17 (ทางลงหนีไฟ)

แนวทางปรับปรุง: อาคารมีบันไดหนีไฟเพียงบันไดเดียว ซึ่งไม่เพียงพอต่อการหนีไฟ อาจต้องเพิ่มเส้นทางหนีไฟโดยตัดแปลงบันไดสัญจรฝั่งใดฝั่งหนึ่งของอาคารเพื่อติดตั้งประตูทนไฟที่บันไดสัญจรทุกชั้น ซึ่งการดำเนินการดังกล่าวอาจต้องใช้งบประมาณมากและกระทบต่อการใช้งานอาคารเนื่องจากเป็นบันไดสัญจรหลักของอาคาร ผู้รับผิดชอบอาคารควรต้องเสนอผู้บริหารพิจารณาในเรื่องดังกล่าวเป็นกรณีพิเศษ ซึ่งผู้ศึกษาเห็นว่าควรปรับปรุงบันไดสัญจรของอาคารเป็นบันไดหนีไฟเพิ่มเติมได้โดยติดตั้งประตูเพื่อปิดกั้นเปลวไฟ หรือควันไฟ ดังรูป

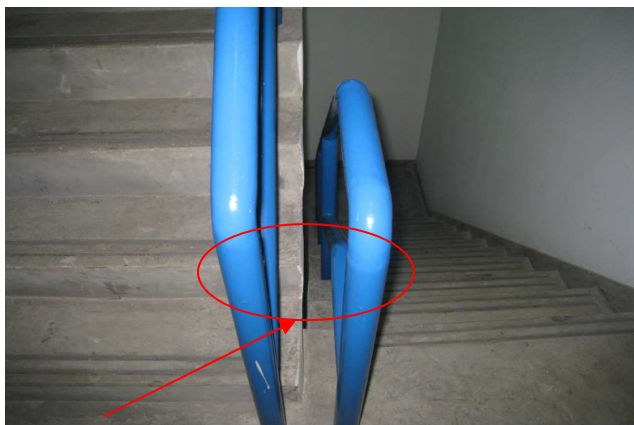
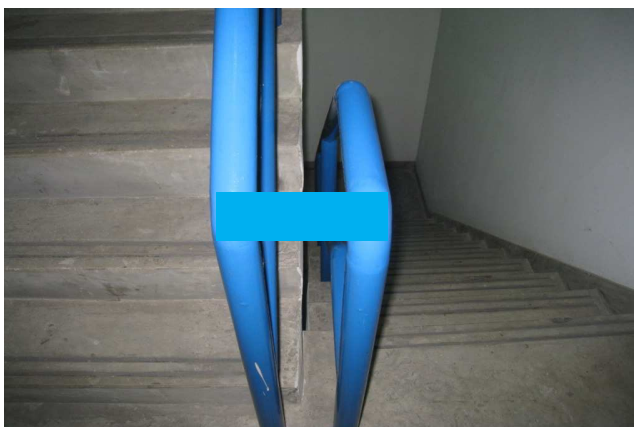
ภาพประกอบที่ 4.2.1.3 การเชื่อมต่อราวบันไดภายในช่องทางหนีไฟให้ต่อเนื่องกัน
