บทที่ 2

แนวคิดทฤษฎีและผลงานวิจัยที่เกี่ยวข้อง

2.1 การออกแบบทางหนีไฟ

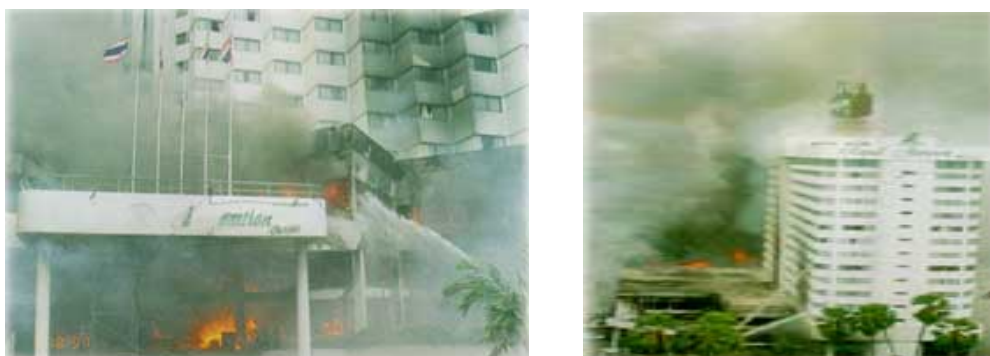
เหตุเกิดวันที่	11 กรกฎาคม 2536 (เวลา 09.30 น.)
สถานที่	โรงแรมรอยัลจอมเทียน รีสอร์ท พัทยา จังหวัดชลบุรี
ลักษณะเหตุ	เกิดเพลิงไหม้โรงแรมรอยัล จอมเทียน รีสอร์ท พัทยา สาเหตุเกิดจากพนักงานประจำห้องอาหารของโรงแรมถอดท่อสายยางส่งแก๊สออกจากถังโดยไม่ได้ปิดวาล์ว ทำให้แก๊สพุ่งออกมาจากถัง ประกอบกับในขณะนั้นได้มีการประกอบอาหาร จากเตาแก๊สใกล้เคียงทำให้เกิดเพลิงลุกไหม้
ความเสียหาย	ผู้เสียชีวิต 91 ราย, บาดเจ็บ 53 ราย (สาเหตุการเสียชีวิตเกิดเนื่องจากการขาดอากาศหายใจเป็นส่วนใหญ่)
การช่วยเหลือ	ขณะที่เกิดเหตุในเบื้องต้น พนักงานประจำห้องอาหารและพนักงานอื่น ๆ ได้พยายามช่วยกันระงับเหตุแต่ไม่สามารถดำเนินการดับเพลิงได้ทันที เนื่องจากอุปกรณ์ดับเพลิงไม่ได้ติดตั้งไว้ใกล้บริเวณจุดเกิดเหตุ ประกอบกับพนักงานของโรงแรมขาดความรู้และประสบการณ์ในการระงับและควบคุมเพลิงและได้มีการแจ้งเจ้าหน้าที่ดับเพลิง เมื่อเจ้าหน้าที่ดับเพลิงถึงที่เกิดเหตุเพลิงได้ลุกไหม้มากแล้ว ภายในตัวอาคารมีควันหนาที่บและความร้อนสูง ทำให้ไม่สามารถเข้าไปช่วยเหลือผู้ที่ติดอยู่ตามห้องพักบริเวณต่างๆ และห้องในชั้นต่างๆ ได้ และรถดับเพลิงมีศักยภาพในการดับเพลิงได้เพียงไม่เกิน 7 ชั้น สำหรับเครื่องบินเฮลิคอปเตอร์ของกรมตำรวจที่มาช่วยได้เข้าช่วยเหลือผู้ที่ติดอยู่บนดาดฟ้าของโรงแรมได้จำนวนหนึ่ง

ภาพที่ 2.1 เหตุการณ์เพลิงไหม้โรงแรมรอยัล จอมเทียน รีสอร์ท พัทยา

ข้อเสนอแนะ	ควรมีการซ้อมแผนระงับอัคคีภัยในอาคารสูงให้กับเจ้าหน้าที่ที่เกี่ยวข้อง

จากกรณีศึกษาสถานที่เกิดเหตุเพลิงไหม้ของโรงแรมรอยัลจอมเทียน รีสอร์ท และโรงงานตุ๊กตาเคเดอร์ เพื่อป้องกันไม่ให้อาคารสำนักงานย่านสุขุมวิทที่มีความเสี่ยงสำหรับการใช้เส้นทางหนีไฟที่ไม่ปลอดภัยในเรื่องเหล่านี้ เช่น การออกแบบที่ไม่ถูกต้อง การขาดการดูแล ตรวจสอบ อุปกรณ์และระบบป้องกันอัคคีภัย ซึ่งถือว่ามีกรออกแบบในเรื่องการป้องกันอัคคีภัยที่ต่ำกว่าที่กฎหมายปัจจุบันกำหนดไว้ ผู้ทำการศึกษาจึงมีการประเมินและตรวจสอบความถูกต้องของเส้นทางหนีไฟตามที่กฎหมายกำหนด เพื่อให้เกิดความปลอดภัยมากที่สุด

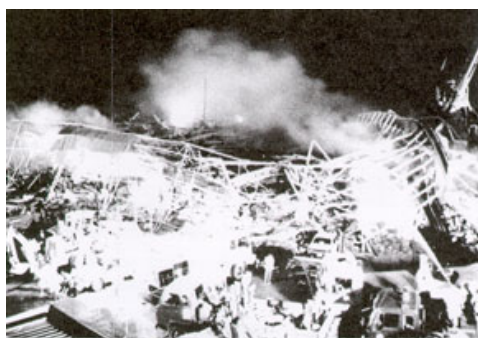
เหตุเกิด	วันที่ 10 พฤษภาคม 2536 (เวลา 16.00 น.)
สถานที่	บริษัทเคเดอร์อินดัสเตรียล ไทยแลนด์ จำกัด เลขที่ 23/14-15 ม.6 ถนนพุทธมณฑลสาย 4 ตำบลกระทุ่มล้ม อำเภอสสามพรานจังหวัดนครปฐม
ลักษณะเหตุ	เพลิงกระหน่ำไหม้โรงงานทำตุ๊กตา โดยที่เกิดเหตุเป็นโรงงานขนาดใหญ่ 4 อาคารสูงเท่าตึก 5 ชั้น มีพื้นที่กว้างประมาณ 25 ไร่ เพลิงได้ลุกไหม้อยู่บริเวณชั้นล่างของอาคารหลังที่ 1 ซึ่งไหม้ไหม้อย่างรุนแรง ทำให้คนงานกว่า 1,400 ชีวิต ต่างหนีตายออกจากตัวอาคาร แต่โรงงานดังกล่าวเป็นโรงงานทำตุ๊กตาผ้า มีเศษผ้าเป็นเชื้อเพลิงจำนวนมากอัดแน่นอยู่ รวมทั้งวัตถุไวไฟชนิดอื่นๆ อีกมาก และที่สำคัญโรงงานเคเดอร์ เมื่อเกิดเพลิงไหม้แค่ 15 นาที ตัวอาคารก็ถล่มลงมาอย่างรวดเร็ว ทำให้วิเคราะห์ได้ว่าโรงงานถูกสร้างโดยใช้โครงเหล็กสำเร็จรูป ซึ่งสร้างได้รวดเร็วต้นทุนต่ำและไม่ทนไฟ นอกจากนี้ภายในโรงงานยังไม่มีระบบสัญญาณเตือนอัคคีภัย ไม่มีบันไดหนีไฟ และจำนวนประตูทางออกมีไม่พอ และความกว้างไม่ได้มาตรฐาน กับจำนวนคนงาน ส่วนสาเหตุหลักที่ทำให้เกิดเพลิงไหม้ ทางกองพิสูจน์หลักฐานกล่าวว่าเกิดจากความประมาทของพนักงาน เนื่องจากไปสูบบุหรี่ทำให้ไฟลุกไหม้วัสดุทำตุ๊กตาลูกกลมขึ้นจนไหม้โรงงาน

ความเสียหาย	ผู้เสียชีวิต 188 ราย , บาดเจ็บ 485 ราย มีหลายรายเป็นอัมพาตตลอดชีวิต เด็กๆ ร่วม 50-60 คน ต้องกำพร้าไร้อนาคตจากเพลิงไหม้ ก่อผลกระทบทางสังคมอย่างไม่อาจประเมินได้
ข้อเสนอแนะ	1. หน่วยงานต่างๆที่เกี่ยวข้อง ควรมีการควบคุมและติดตามการสร้างอาคารโรงงานให้ถูกต้องและได้มาตรฐาน 2. ควรมีบทลงโทษที่รุนแรงในการดำเนินการแก่ผู้ฝ่าฝืน กระทำความผิด

ภาพที่ 2.2 เพลิงไหม้โรงงานตุ๊กตาเคเดอร์
