บทที่ 4

การวิเคราะห์ข้อมูล

จากการศึกษาสังเกตพฤติกรรมของผู้ใช้และการจัดวางเฟอร์นิเจอร์ของห้องอาหาร **Canteen** ชั้นใต้ดิน อาคาร รสา ทาวเวอร์

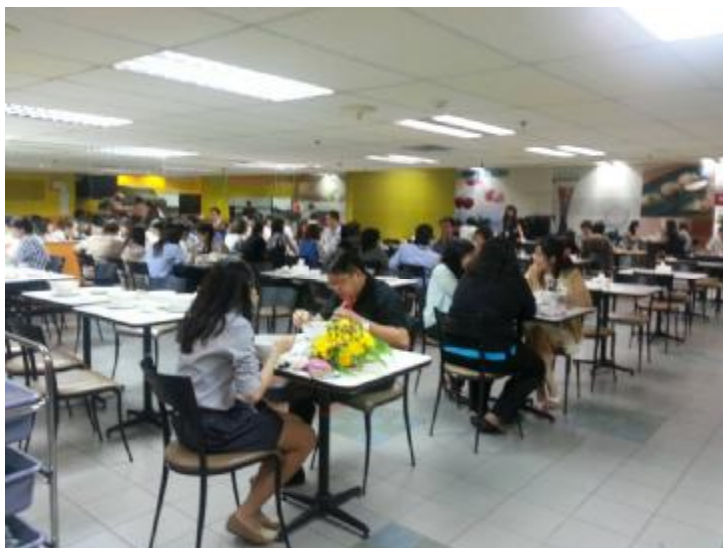
จากการวิเคราะห์ พบว่าส่วนใหญ่เป็นผู้เช่าสำนักงาน รับประทานอาหารแบบเดี่ยวและกลุ่ม ซึ่งแบบกลุ่มจะตั้งแต่ประมาณ 2-4คนขึ้นไป

ภาพประกอบที่ 41 แสดงพฤติกรรมมารับประทานอาหารของผู้ใช้อาคาร

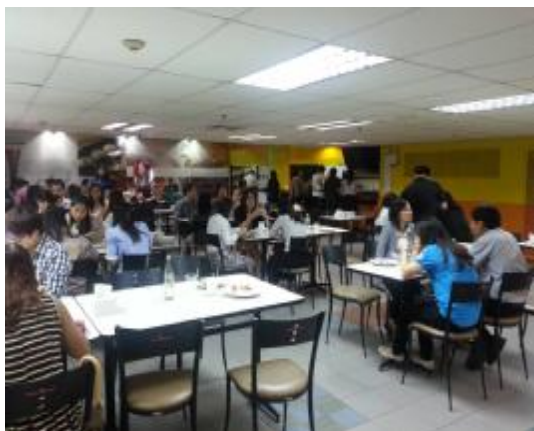
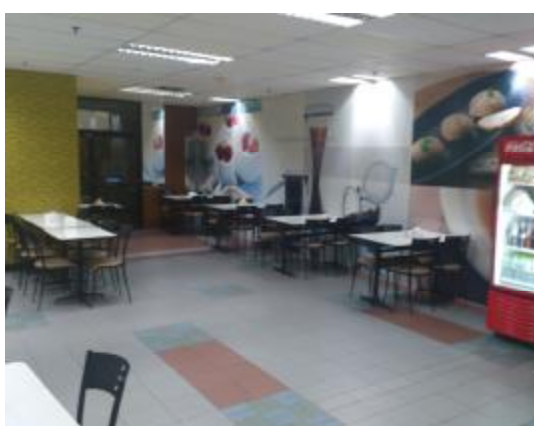
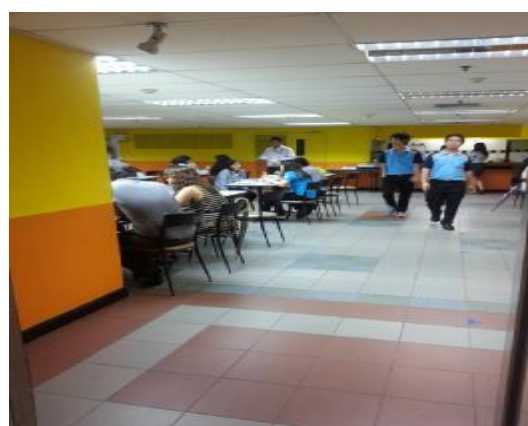
ปัญหาที่พบเห็นส่วนใหญ่จะพบว่าจำนวนโต๊ะอาหารที่ใช้รับประทานอาหารที่จัดไว้ไม่เพียงพอต่อจำนวนผู้ใช้ และยังมีพื้นที่ว่างที่สามารถจะจัดลงเฟอร์นิเจอร์ เพื่อเพิ่มจำนวนโต๊ะอาหารได้อีก

ปัญหามีพื้นที่สำหรับทางเดินบริเวณด้านเดีวที่มากเกินไป ซึ่งเป็นส่วนที่สามารถเพิ่มจำนวนประสิทธิภาพของพื้นที่ห้องอาหารได้

ภาพประกอบที่ 42 แสดงปัญหาพื้นที่ว่างไม่เพียงพอและภาพแสดงระยะของพื้นที่ว่างที่สามารถจัดชุดโต๊ะเก้าอี้เพิ่มได้

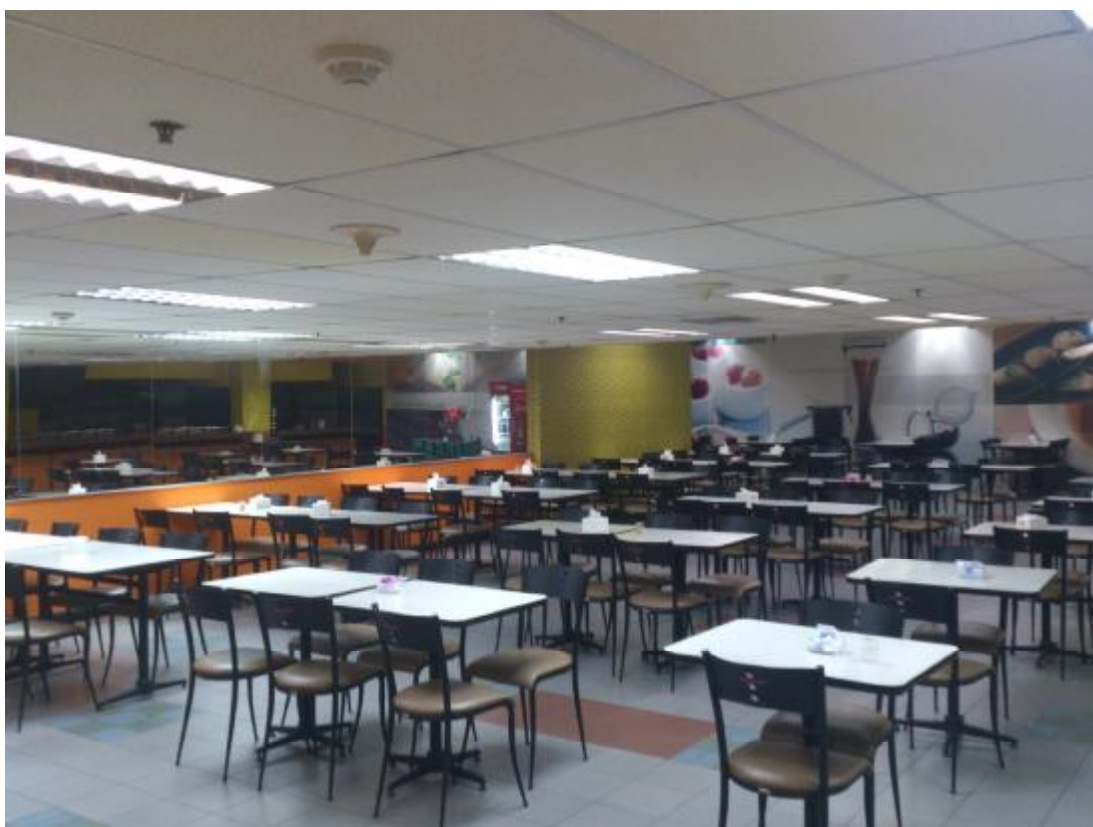
รูปแบบเฟอร์นิเจอร์ห้องอาหาร อาคาร รสา ทาวเวอร์

จากการศึกษา พบว่าเป็นเฟอร์นิเจอร์แบบมีน้ำหนักมาก และมีขนาดของโต๊ะแต่ละตัวไม่เท่ากัน ทำให้เมื่อนำมาจัดวางให้ได้เป็นจำนวนแบบ 4 ที่นั่งหรือ 6 ที่นั่ง ได้ไม่เหมาะสม คูระเบียบ

ภาพประกอบที่ 43 ภาพแสดงชุด โต๊ะเก้าอี้ของ รสา ทาวเวอร์ ปัจจุบัน

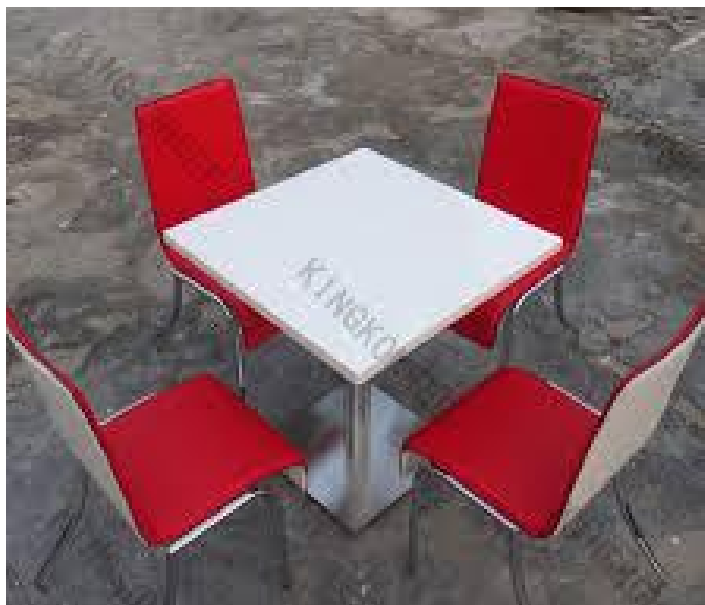
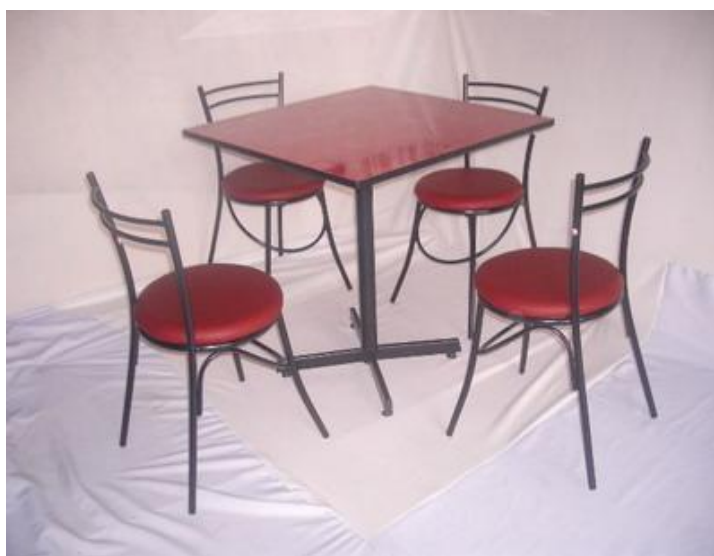
รูปแบบเฟอร์นิเจอร์ที่นิยมใช้กับห้องอาหารในอาคารสำนักงาน

ภาพประกอบที่ 47 ภาพแสดงชุดโต๊ะเก้าอี้ที่จะนำมาปรับปรุงใหม่

ซึ่งมี ขนาดโต๊ะ **70x70** เซนติเมตร

ขนาดเก้าอี้ **40x40** เซนติเมตร
