แนวทางการจัดส่วนรับประทานอาหารของโรงอาหาร ประจำอาคาร ให้สามารถใช้งานได้เต็มพื้นที่
กรณีศึกษา อาคาร รสา ทาวเวอร์

CANTEEN SPACE MANAGEMENT (DINING AREA)

CASE STUDY : RASA TOWER

วิทยาศาสตร์มหาบัณฑิตสาขาวิชาการบริหารทรัพยากรอาคาร

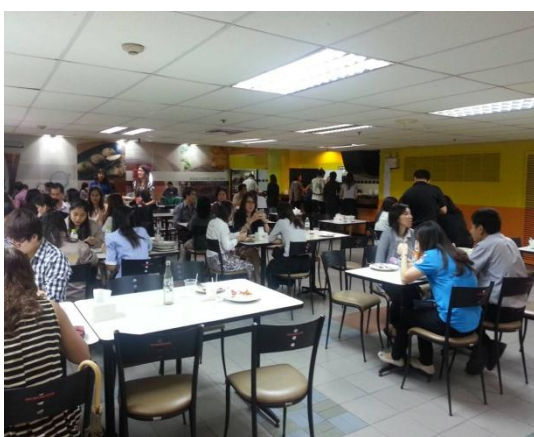
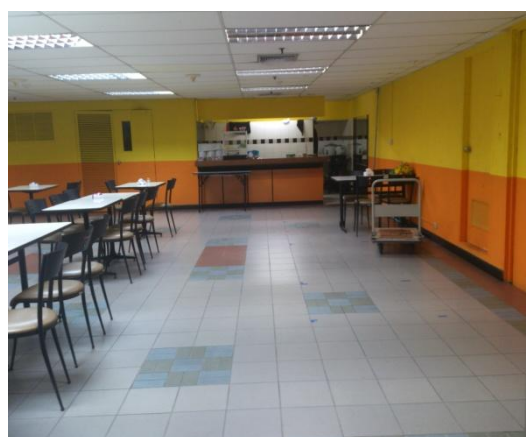
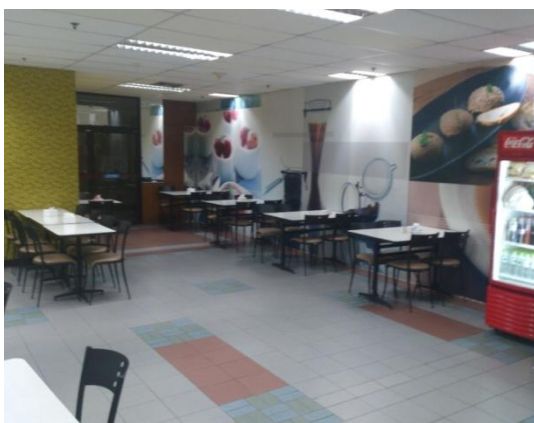
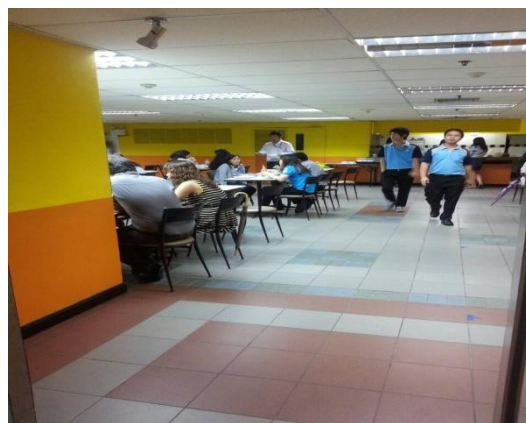
ปัญหาที่พบเห็นส่วนใหญ่จะพบว่าจำนวนโต๊ะอาหารที่ใช้รับประทานอาหารที่จัดไว้ไม่เพียงพอต่อจำนวนผู้ใช้ และยังมีพื้นที่ว่างที่สามารถจะจัดลงเฟอร์นิเจอร์ เพื่อเพิ่มจำนวนโต๊ะอาหารได้อีก

ปัญหามีพื้นที่สำหรับทางเดินบริเวณด้านเดียวที่มากเกินไป ซึ่งเป็นส่วนที่สามารถเพิ่มจำนวนประสิทธิภาพของพื้นที่ห้องอาหารได้

ภาพแสดงปัญหาพื้นที่ว่างไม่เพียงพอและภาพแสดงระยะของพื้นที่ว่างที่สามารถจัดชุดโต๊ะเก้าอี้เพิ่มได้

จากการศึกษาพบว่าปัญหาหลักๆ คือ ที่นั่งไม่เพียงพอ มีการเข้าถึงพื้นที่ลำบาก และการจัดสรรที่นั่งไม่สอดคล้องกับพื้นที่ภายในห้องอาหาร จึงมีแนวทางแก้ปัญหา คือ จัดโต๊ะเก้าอี้ใหม่ทั้งหมดโดย ให้เรียงเป็นแนวตรงทั้งหมดทำให้การเข้าถึงได้ลำบากในกรณี โต๊ะตั้งติดแนวผนัง บ่อลิฟต์

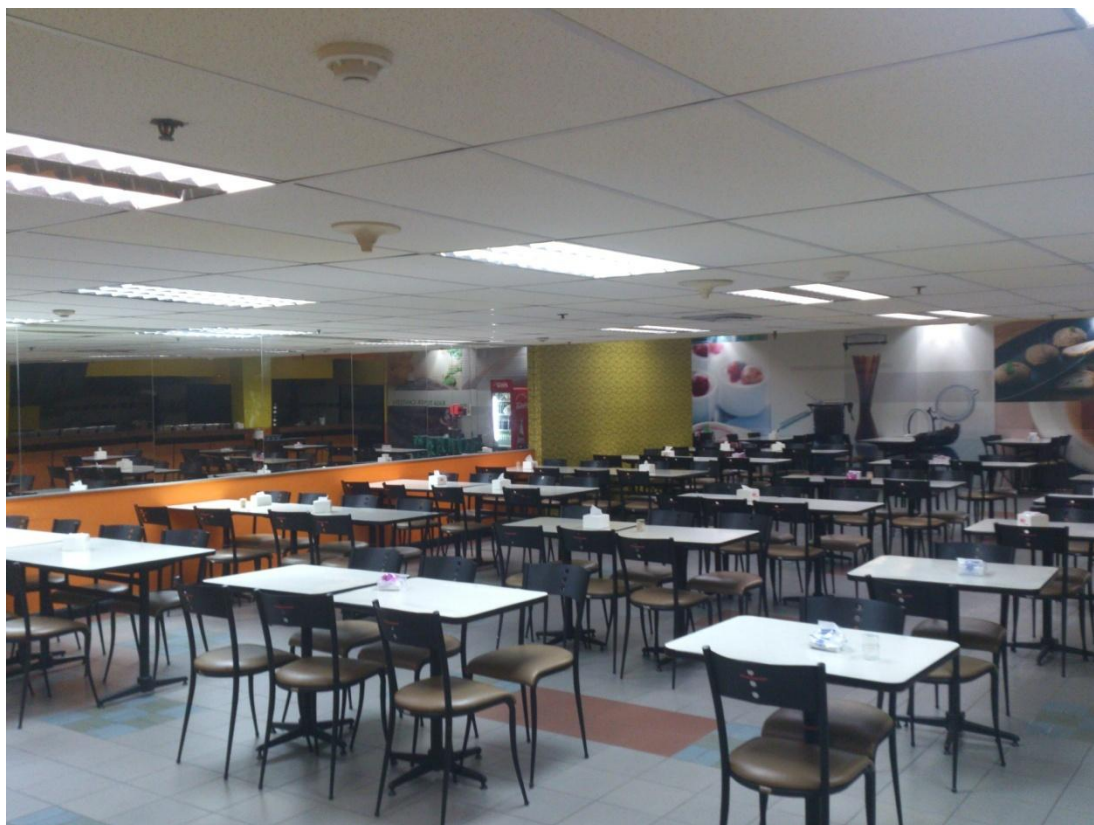
จากการศึกษา พบว่าเป็นเฟอร์นิเจอร์แบบมีน้ำหนักมาก และมีขนาดของโต๊ะแต่ละตัวไม่เท่ากัน ทำให้เมื่อนำมาจัดวางให้ได้เป็นจำนวนแบบ 4 ที่นั่งหรือ 6 ที่นั่ง ได้ไม่เหมาะสม ดูระเบียบ

ภาพแสดงชุดโต๊ะเก้าอี้ของ รสา ทาวเวอร์ ปัจจุบัน

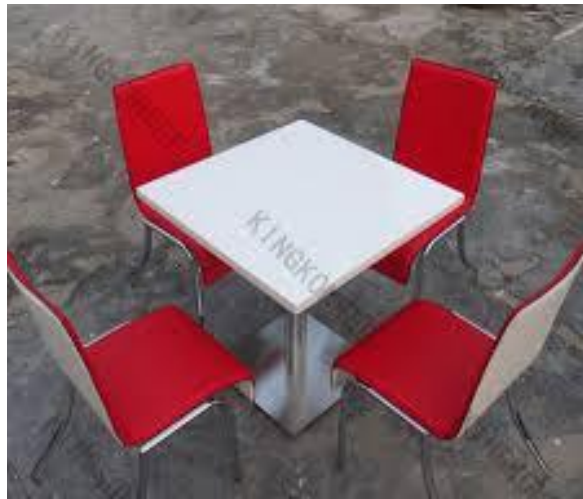
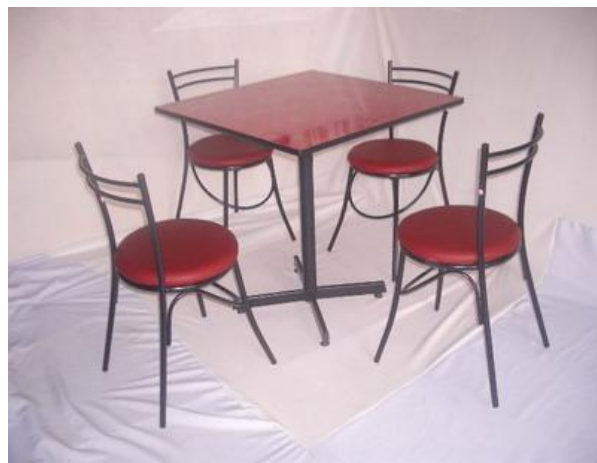
ภาพประกอบแสดงชุดโต๊ะเก้าอี้ที่จะนำมาปรับปรุงใหม่

ซึ่งมี ขนาดโต๊ะ 70 x 70 เซนติเมตร

ขนาดเก้าอี้ 40 x 40 เซนติเมตร
