บทที่ 1

บทนำ

โครงการนี้เป็นการศึกษาและวิเคราะห์การเกิดระเบิดของหัวต่อสายเคเบิลในระบบส่งแรงสูงขนาดแรงดัน 115 กิโลโวลต์ ก่อให้เกิดความเสียหายและส่งผลกระทบต่ออุตสาหกรรมปิโตรเคมีขนาดใหญ่ซึ่งเป็นแหล่งพลังงานที่สำคัญของประเทศ ซึ่งสามารถเกิดขึ้นได้จากหลายสาเหตุ เช่น การเกิดแรงดันเกินชั่วคราวในระบบส่งทั้งภายในและนอก, เกิดการลัดวงจรจากระบบส่งทั้งภายในและภายนอก, ข้อผิดพลาดระหว่างขั้นตอนการติดตั้งอุปกรณ์ไฟฟ้าแรงสูง และเกิดดิซชาร์จบางส่วนในอุปกรณ์ไฟฟ้าแรงสูงหรือเคเบิลใต้ดิน ซึ่งจากปัญหาและสาเหตุที่เกิดขึ้นเราจึงได้นำข้อมูลดังกล่าวมาศึกษา เพื่อทำการวิเคราะห์หาสาเหตุความเครียดและข้อผิดพลาดของสนามไฟฟ้าของฉนวนสายเคเบิลภายในหัวต่อสายเคเบิลในระบบส่งแรงสูง

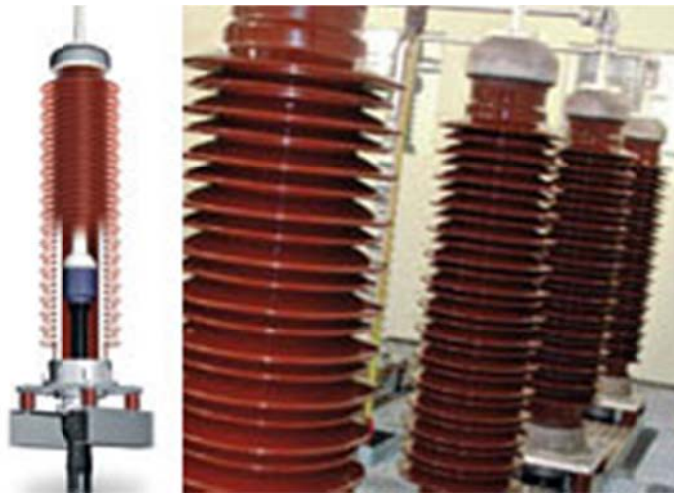
ภาพที่ 1.1 หัวต่อสายไฟฟ้าแรงสูง

หัวต่อสายเคเบิลแรงสูงทำจากเซรามิกพอร์ซเลน ถูกนำมาใช้มากในระบบส่งกระแสไฟฟ้าเป็นวัสดุที่ไม่เป็นสื่อไฟฟ้าและเป็นวัสดุที่ไม่ยอมให้ไฟฟ้าไหลผ่านเนื่องจากเนื้อสารประเภทฉนวนไฟฟ้าจะมีแรงยึดเหนี่ยวระหว่างอะตอมสูงมากวัสดุประเภทนี้ถูกใช้ทำชิ้นส่วน

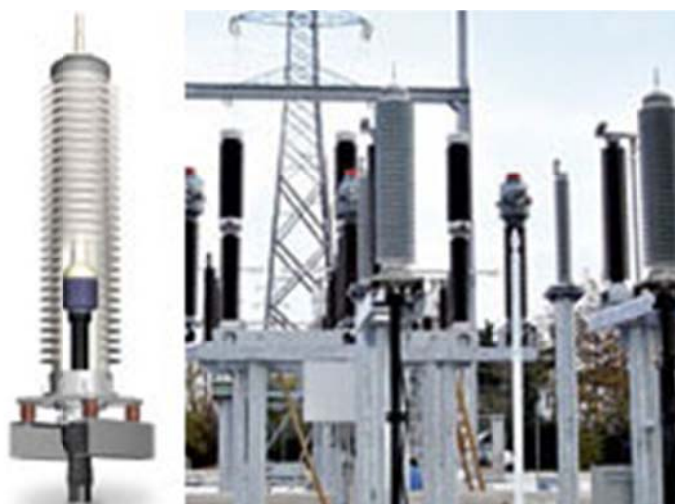
ภาพที่ 1.2 หัวต่อสายไฟฟ้าแรงสูงในลานไก

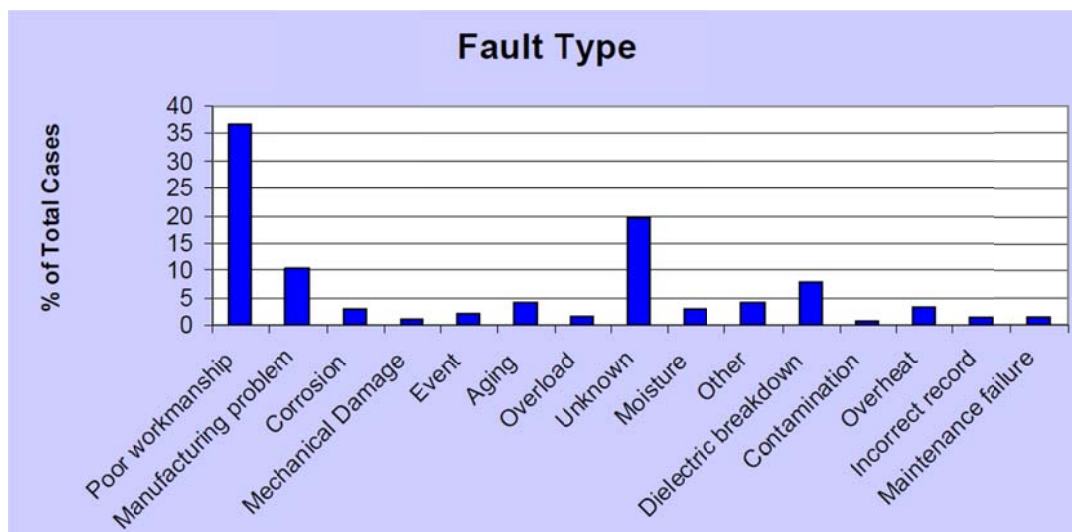
ภาพที่ 1.4 กราฟแสดงข้อบกพร่องหรือผิดพลาดกับอุปกรณ์ส่วนประกอบและสายเคเบิล [2]

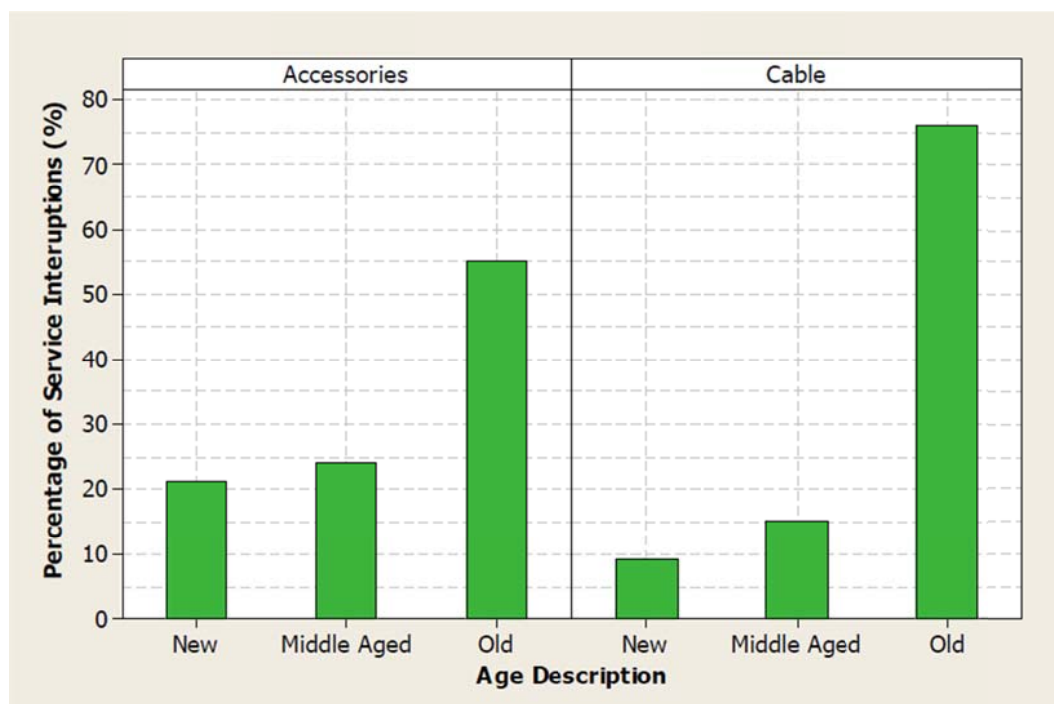
ภาพที่ 1.5 กราฟแสดงอายุการใช้งานของอุปกรณ์ประกอบและสายเคเบิล หลังการติดตั้ง [2]

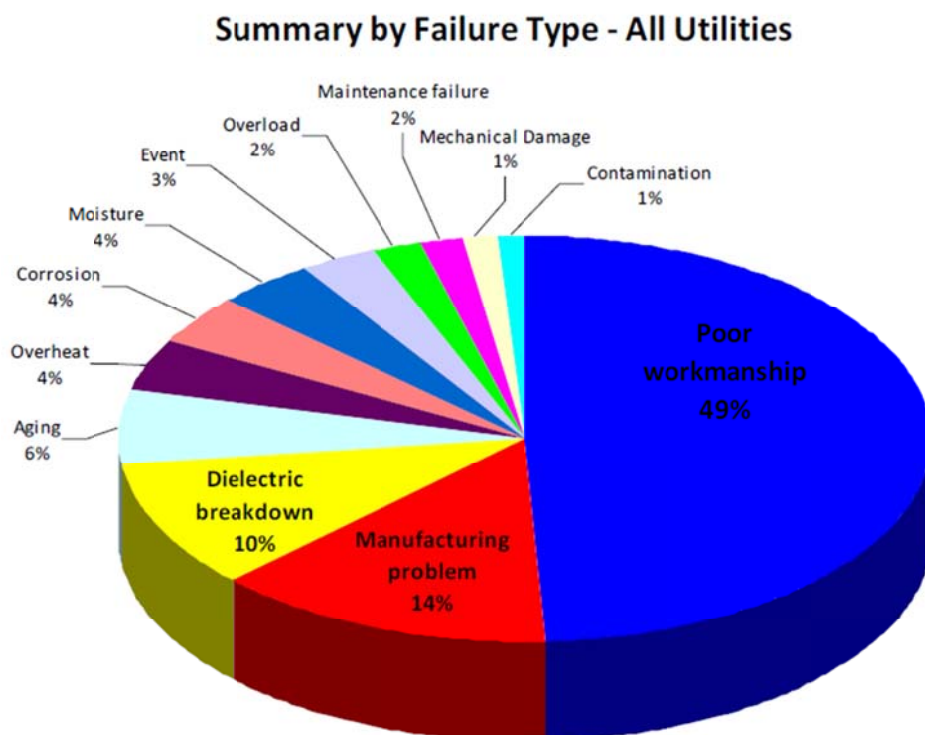
ภาพที่ 1.6 กราฟแสดงข้อบกพร่องและผิดพลาดที่เป็นสาเหตุให้เกิดความเสียหาย [2]
