## บทที่ 4

### ผลการทดลองและแนวทางแก้ไข

##### 4.1.1 ผลการวิเคราะห์รายละเอียดของหัวต่อสายไฟฟ้า, สายเคเบิลใต้ดินที่เกิดระเบิดจากภาพถ่ายที่บันทึก

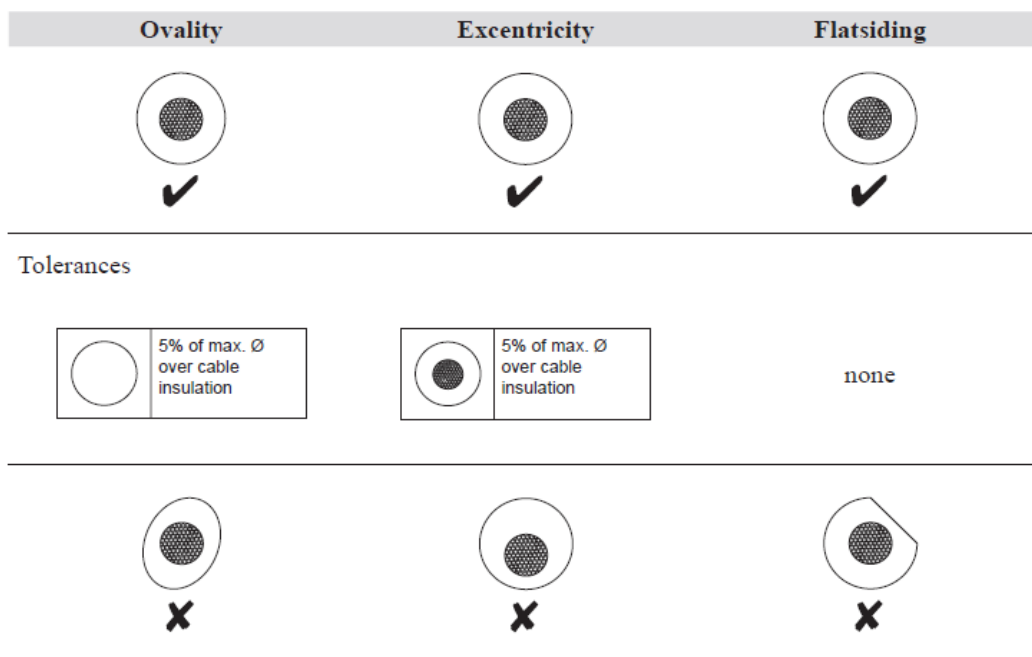
เราจะเห็นได้ว่าสายเคเบิลที่เกิดเบรกดาวน์นั้น เราจะเห็นได้ว่าฉนวนสายเคเบิลมีลักษณะรูปทรงกลมด้านตัดที่ไม่เป็นทรงกลมแบบสมมาตร (Asymmetrical) เราจึงสันนิษฐานว่าอาจจะเกิดจากขั้นตอนการปลอกเปลือกชั้นนอก (Cable Jacket) และทำความสะอาดฉนวนสายเคเบิลในขั้นตอนการเตรียมอุปกรณ์ก่อนการประกอบหัวสายไฟฟ้าแรงสูง เกิดข้อผิดพลาดที่ชั้นฉนวน ซึ่งไม่ปฏิบัติตามข้อกำหนดหรือคู่มือคำแนะนำ (Instruction Manual) จากโรงงานผู้ผลิต (ภาพที่ 4.1)

ภาพที่ 4.1 ลักษณะและขั้นตอนการเตรียมสายเคเบิลที่ถูกต้องก่อนการติดตั้ง

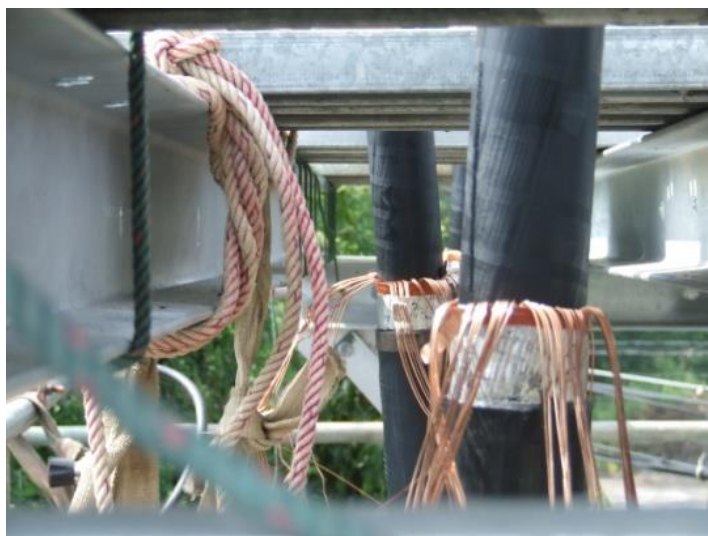
เราได้นำข้อมูลของสายเคเบิล ขนาดแรงดัน 115 เควี (HXLP/CWS/PE/1x800 SQ.MM) มาศึกษาข้อมูลทางเทคนิคเกี่ยวกับอุณหภูมิและระบบกราวด์ของสายเคเบิล และจากการวิเคราะห์ข้อมูลเราพบว่าสายเคเบิลสามารถทนอุณหภูมิขณะจ่ายไฟได้ถึง 90 °C (จ่ายโหลดปกติ) โดยกรณีความยาวของสายเคเบิลใต้ดินที่มีระยะไม่เกิน 750 เมตร ตามข้อกำหนดของ กฟภ. ไม่มีความจำเป็นต้องทำการประสานกราวด์แบบไขว้สาย (Cross Bonding) เพื่อจะทำให้ผลรวมของแรงดันเหนี่ยวนำในสายเคเบิลมีค่าเป็นศูนย์ตามทฤษฎี เนื่องจากสายเคเบิลมีความยาวไม่เกิน 950 เมตร ค่าของแรงดันเหนี่ยวนำที่เกิดขึ้นในสายเคเบิลไม่เกิน 66 โวลต์ จึงไม่มีผลกระทบที่จะทำให้สายเคเบิลเกิดเบรกควานี้ได้

ภาพที่ 4.3 ลักษณะกราวด์ของสายเคเบิลแรงสูง

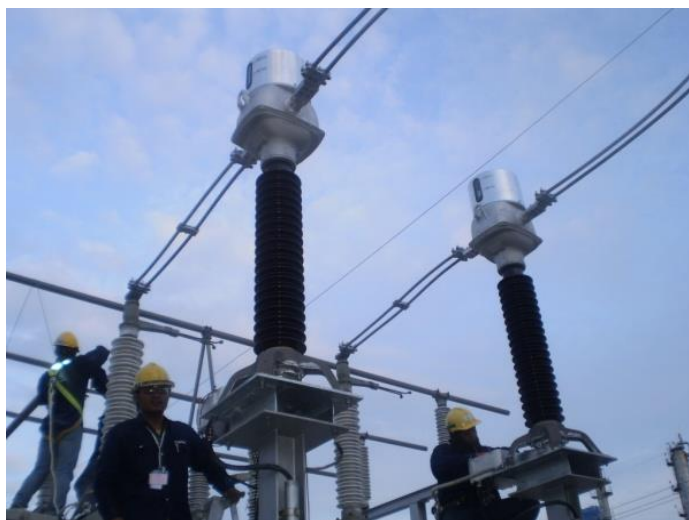
การศึกษาและวิเคราะห์อุปกรณ์ไฟฟ้าแรงสูง เช่น หม้อแปลงวัดกระแสและแรงดัน (Current & Voltage Transformer) สวิตช์ปลดวงจรแรงสูง (Disconnecting Switch) โดยกรณีศึกษา นี้ อุปกรณ์ทั้ง 2 ชนิดสามารถแสดงค่ากระแสและแรงดัน ผ่านระบบ PMS ขณะจ่ายโหลดปกติได้ จึงไม่ได้เป็นสาเหตุที่ทำให้เกิดการระเบิดของหัวต่อสายไฟฟ้าแรงสูง

ภาพที่ 4.4 ภาพหม้อแปลงวัดกระแส

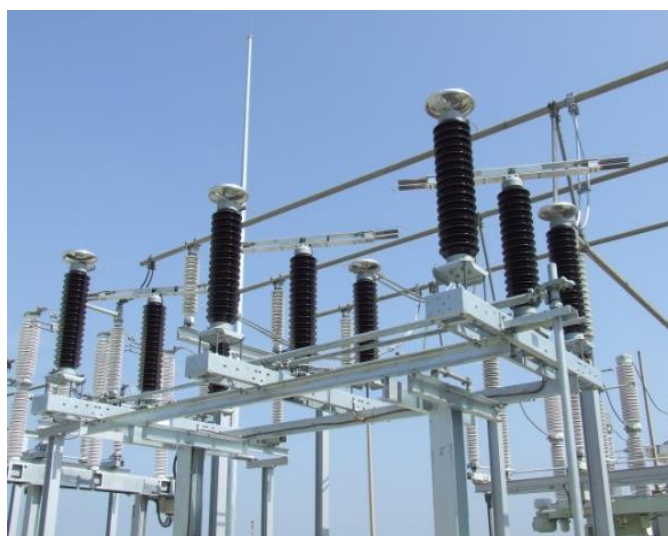
ภาพที่ 4.5 ภาพสวิตช์ปลดวงจรไฟฟ้าแรงสูง

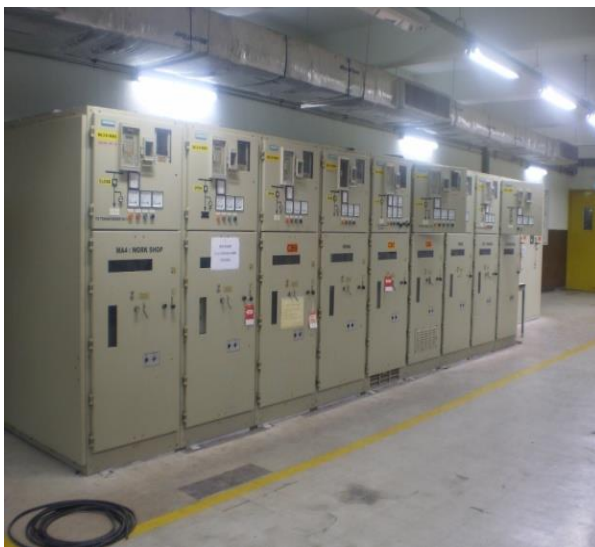
โครงการของโรงงานอุตสาหกรรมที่เราทำการศึกษาได้มีการพัฒนาระบบ PMS (Project Management System) โดยได้มีการสร้างระบบป้องกันให้มีศักยภาพที่กว่าระบบเดิม เพื่อให้ระบบมีประสิทธิภาพและเสถียรภาพมากขึ้น แต่ระหว่างเกิดเหตุหัวต่อสายไฟฟ้าแรงสูงระเบิดนั้น ระบบป้องกันยังไม่สมบูรณ์ จึงยังไม่สามารถป้องกันการเกิดกระแสไฟฟ้าลัดวงจรและแรงดันเกินชั่วขณะได้อย่างสมบูรณ์

ภาพที่ 4.6 ภาพตู้อุปกรณ์ป้องกัน

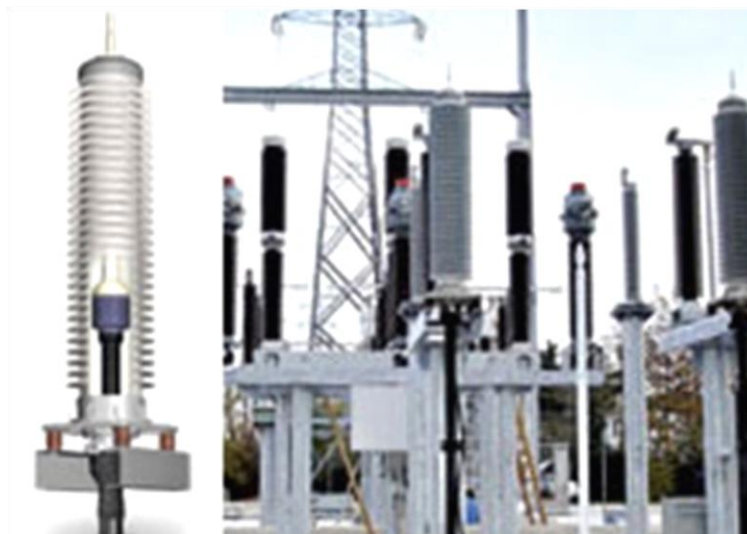
ภาพที่ 4.8 หัวต่อสายไฟฟ้าแรงสูงชนิดยางหรือซิลิโคน

หัวต่อสายไฟฟ้าแรงสูงชนิด พอร์ชสเลน ถ้าเกิดระเบิดขึ้นจะเป็นอันตรายผู้คนและต่อสภาพแวดล้อมในบริเวณนั้นมาก เนื่องจากลักษณะการระเบิดของหัวต่อสายไฟฟ้าแรงสูงนั้น จะมีเศษวัสดุจะกระเด็นไปทั่วทุกทิศทาง ในปัจจุบันได้มีการพัฒนาหัวต่อสายไฟฟ้าแรงสูง เป็นวัสดุชนิดยางหรือซิลิโคน โดยมีคุณสมบัติที่ดีกว่าชนิดพอร์ชสเลนและถ้าเกิดเหตุระเบิดขึ้นหัวต่อสายชนิดนี้จะไม่เป็นอันตรายต่อบุคคลหรือสภาพแวดล้อมโดยรอบ

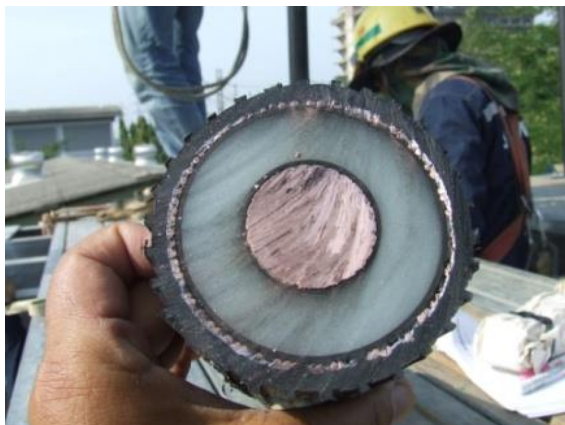
ภาพที่ 4.10 ด้านตัดของสายเคเบิล

ตรวจสอบอุปกรณ์หัวต่อสายไฟฟ้าและเคเบิลแรงสูง โดยการตรวจสอบแบบ Visual Check ก่อนการติดตั้งว่า Cable Housing และสายเคเบิลแรงสูง เกิดรอยขีดข่วนทั้งภายนอกและในหรือไม่ ซึ่งอาจเป็นสาเหตุทำให้เกิดการเบรกดาวน์ได้

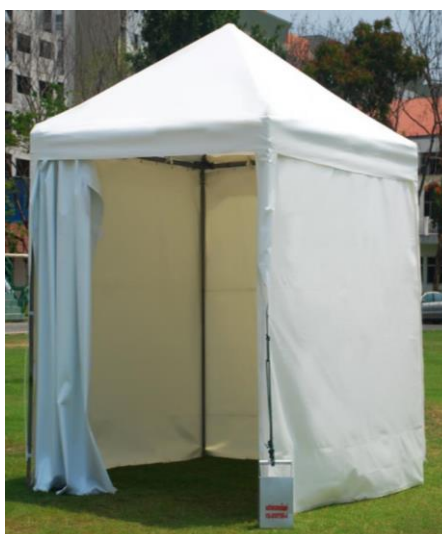
ภาพที่ 4.11 การปิดกั้นพื้นที่สำหรับการทำงาน

โดยทั่วไปแล้วการเข้าหัวต่อสายไฟฟ้าแรงสูง ต้องทำการลอกสายเคเบิล (Cable Jacket) และเติมน้ำมันในหัวสายในบริเวณที่ไม่มีผงฝุ่นมาก และกรณีถ้ามีฝุ่นละอองมากเกินไป อาจจะทำให้ผงฝุ่นปนในฉนวนน้ำมัน (Compound) ซึ่งจะส่งผลทำให้มีสิ่งเจือปนในน้ำมัน เมื่อจ่ายไฟไปแล้วอาจจะเกิดเป็นสาเหตุที่ทำให้เกิดเบรกดาวน์ได้ ดังนั้นทางแก้ไข เราสามารถทำได้โดยการสร้างห้องสำหรับการติดตั้งชั่วคราว เพื่อป้องกันน้ำ, ความชื้นและฝุ่นละอองและเพื่อป้องกันสิ่งสกปรกเจือปน

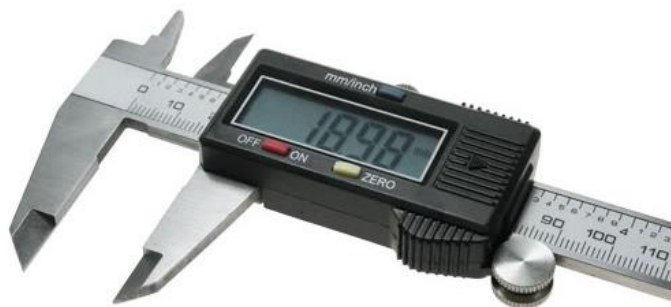
ภาพที่ 4.12 ตัวอย่างเวอร์เนียร์ดิจิตอล

ในระหว่างการติดตั้งหัวต่อสายไฟฟ้าแรงสูง ต้องทำการตรวจสอบระยะของฉนวนสายเคเบิล ว่ามีความหนาของชั้นฉนวน (Insulation) เป็นไปตามข้อกำหนดของโรงงานผู้ผลิตหรือไม่ และกรณีที่สำคัญต้องตรวจสอบความหนาฉนวนสายเคเบิลว่าทุกด้านเท่ากันหรือไม่ ด้วยเวอร์เนียร์ดิจิตอล
