บทที่ 4

ผลการดำเนินโครงการ

การศึกษาครั้งนี้ได้เจาะกลุ่มศึกษาในกลุ่มงานโครงการเพื่อหาแนวทางในการพัฒนาปรับปรุงเพื่อให้เกิดประโยชน์กับแผนงานโครงการให้เกิดประโยชน์และประสิทธิภาพแก่องค์กร

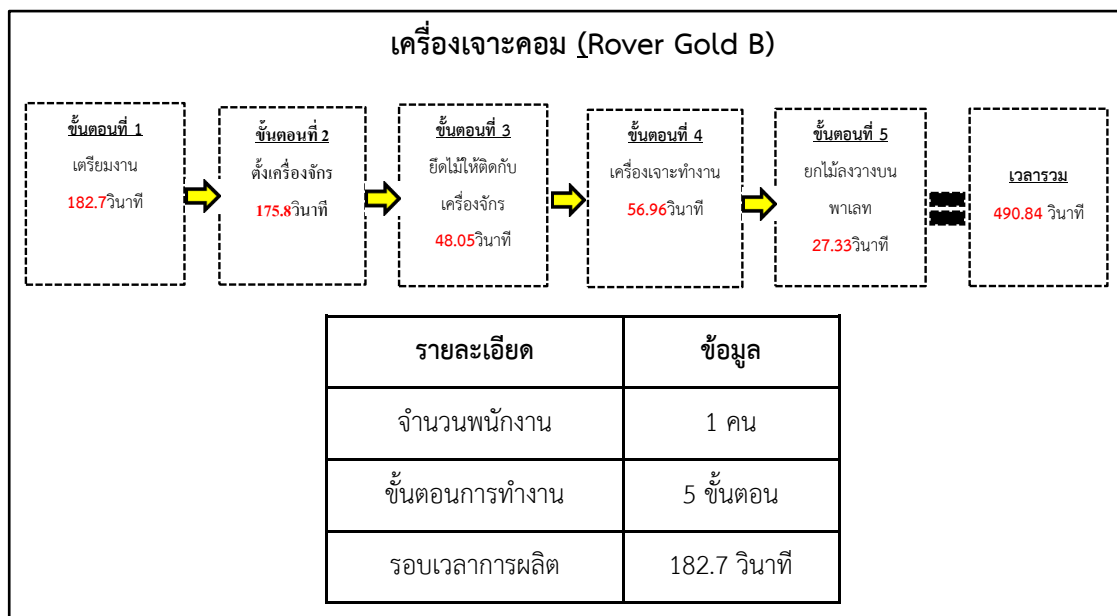
ภาพที่ 4.6 ข้อมูลกระบวนการเจาะชิ้นส่วนเฟอร์นิเจอร์ไม้ในเครื่องเจาะคอม (Rover Gold B)

จากภาพที่ 4.6 แสดงให้เห็นว่ารอบเวลาการผลิตของเครื่องเจาะคอมค่อนข้างสูง เนื่องจากใช้เวลาในการเตรียมงานและตั้งเครื่องจักรค่อนข้างสูง ซึ่งพนักงานมีเพียง 1 คนแต่ทำหลายหน้าที่

4.2.6 ขั้นตอนกระบวนการเจาะชิ้นส่วนเฟอร์นิเจอร์ในเครื่องเจาะคอมและข้อมูลเวลาเฉลี่ย
ดังภาพที่ 4.5

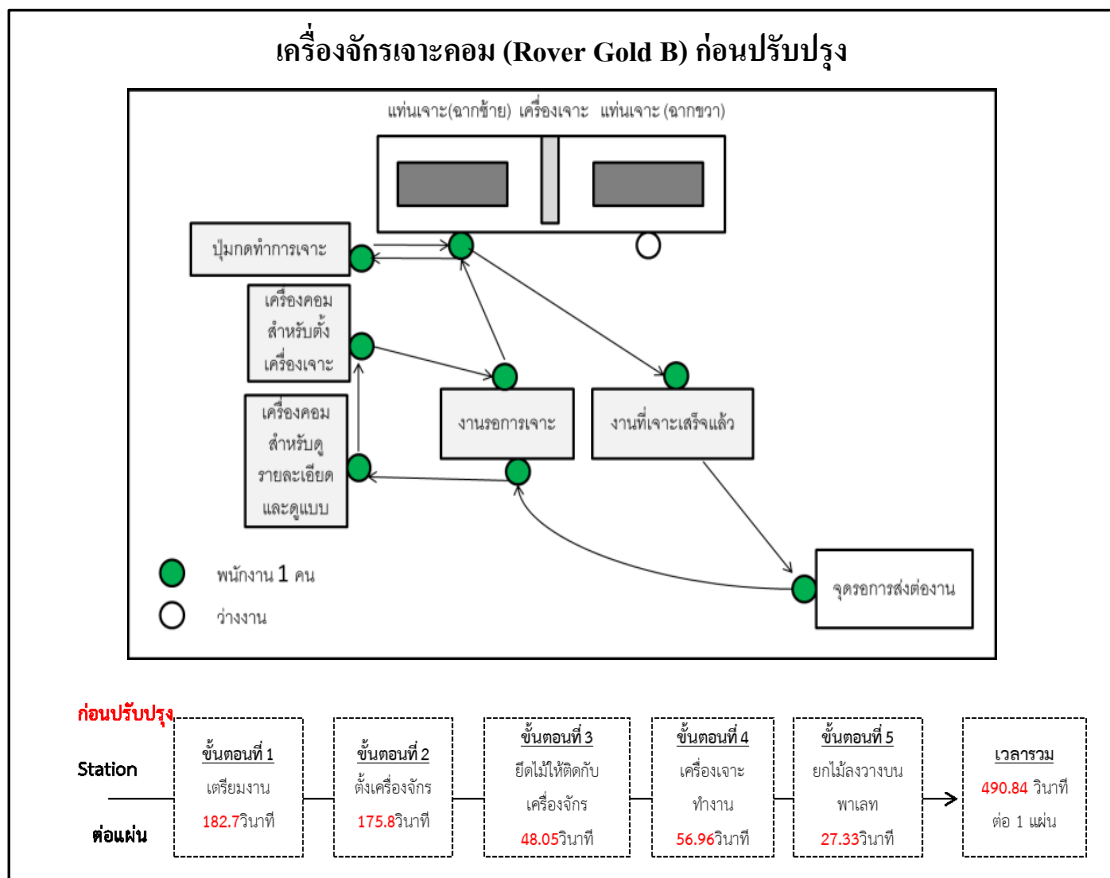
ภาพที่ 4.9 ขั้นตอนเวลาการทำงาน (เครื่อง Rover Gold B) (ก่อนปรับปรุง)

จากภาพที่ 4.9 จะเห็นได้ว่าเครื่องจักรมีการว่างงานเกิดขึ้น เนื่องจากพนักงานทำงานหลายหน้าที่ ทำให้การผลิตไม่ต่อเนื่อง

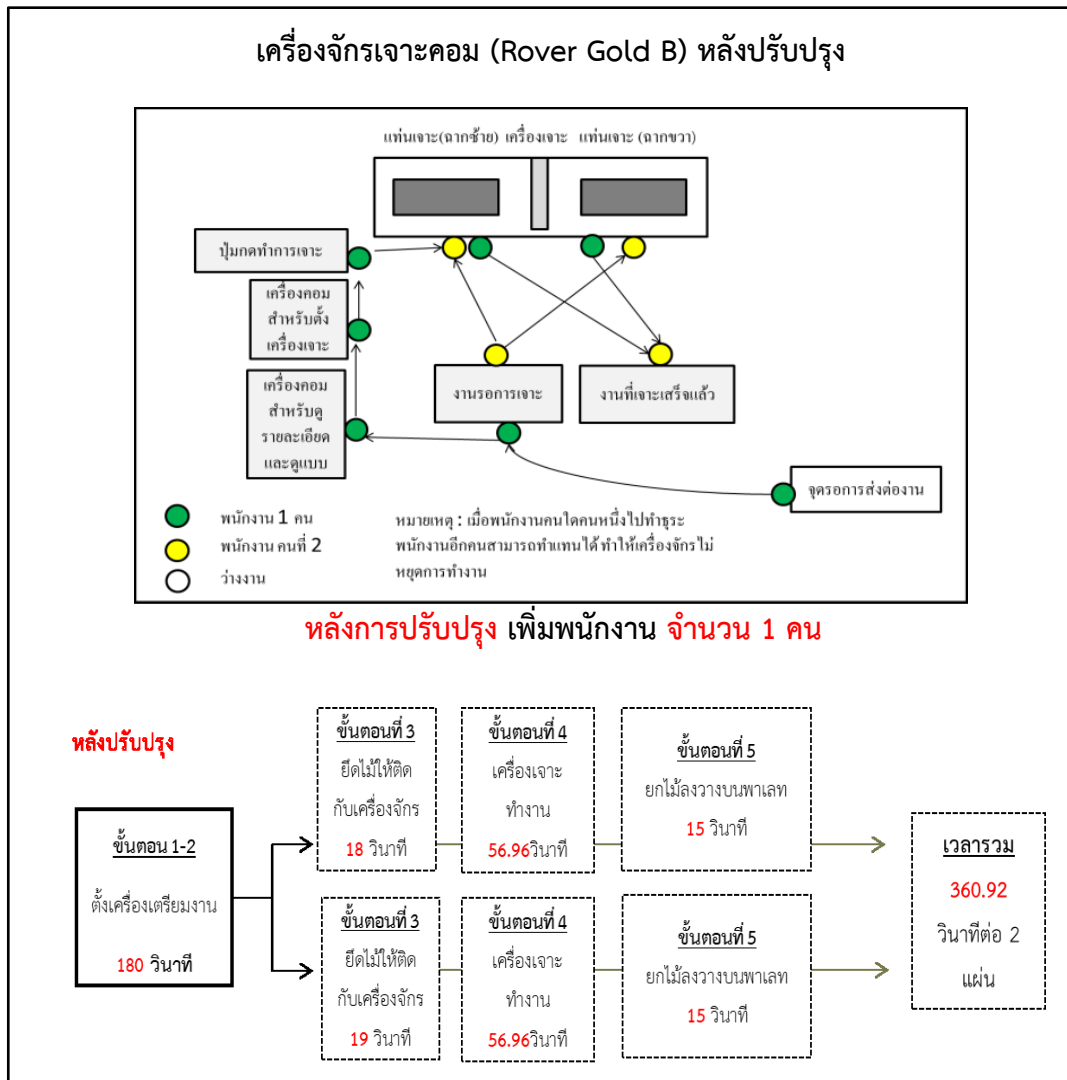
ภาพที่ 4.10 ขั้นตอนเวลาการทำงาน (เครื่อง Rover Gold B) (หลังปรับปรุง)

จากภาพที่ 4.10 จะเห็นได้ว่าเครื่องจักรทำงานเต็มประสิทธิภาพ รอบการผลิตสามารถเพิ่มกำลังการผลิตได้ 2 แผ่น หลังจากทำการปรับปรุงแก้ไขโดยใช้หลักการจัดสมดุลการผลิตกระบวนการเจาะคอม ผู้จัดทำโครงการแสดงผลการเก็บรวบรวมข้อมูลหลังการปรับปรุงโดยใช้ตารางแสดงผลเมื่อเพิ่มพนักงานดังตารางที่ 4.7

4.5.1 การนำเสนอแนวทางในการปรับปรุงแก้ไข หลังจากทำการวินิจฉัยและหาสาเหตุของปัญหาในสถานีงานเจาะคอม จึงนำเสนอแนวทางในการปรับปรุงแก้ไขโดยใช้หลักการจัดสมดุลการผลิต คือ การเพิ่มพนักงาน 1 คนเพื่อให้การทำงานมีความต่อเนื่องและเพิ่มกำลังการผลิต ซึ่งจากการคำนวณกำลังการผลิตจะเพิ่มขึ้นเป็น 2 เท่า

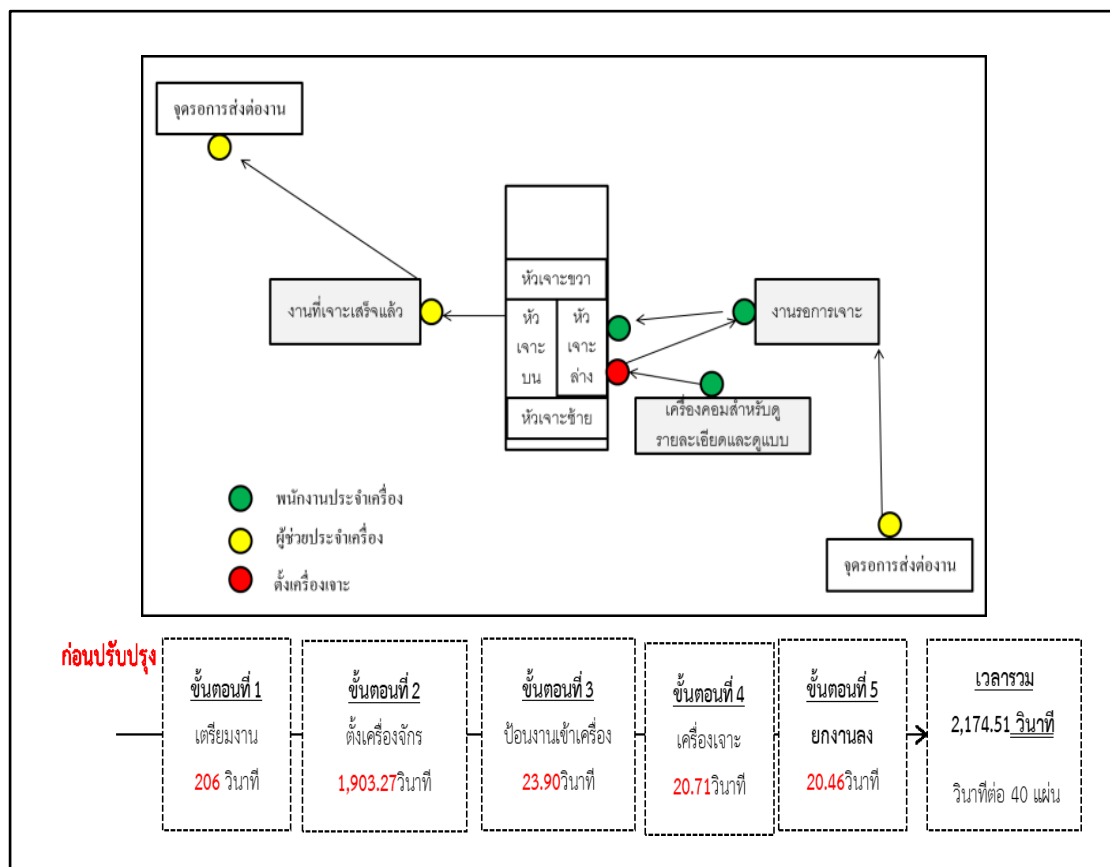
ภาพที่ 4.12 ขั้นตอนเวลาการทำงานเครื่องเจาะใหญ่ (เครื่อง D16) (ก่อนปรับปรุง)

การปรับเปลี่ยนวิธีการทำงานในสถานีนางเงาะใหญ่ โดยการประยุกต์ใช้ทฤษฎีการปรับปรุงวิธีการทำงาน คือ จากเดิมเครื่องจักรมี 2 เครื่อง แต่ละเครื่องจักรมีพนักงาน 2 คนคือ 1.พนักงานตั้งเครื่อง 2. พนักงานเตรียมไม้ป้อนไม้ ซึ่งจากเดิมมีการสูญเสียเวลาในการทำงานมาจากการตั้งเครื่องจักร

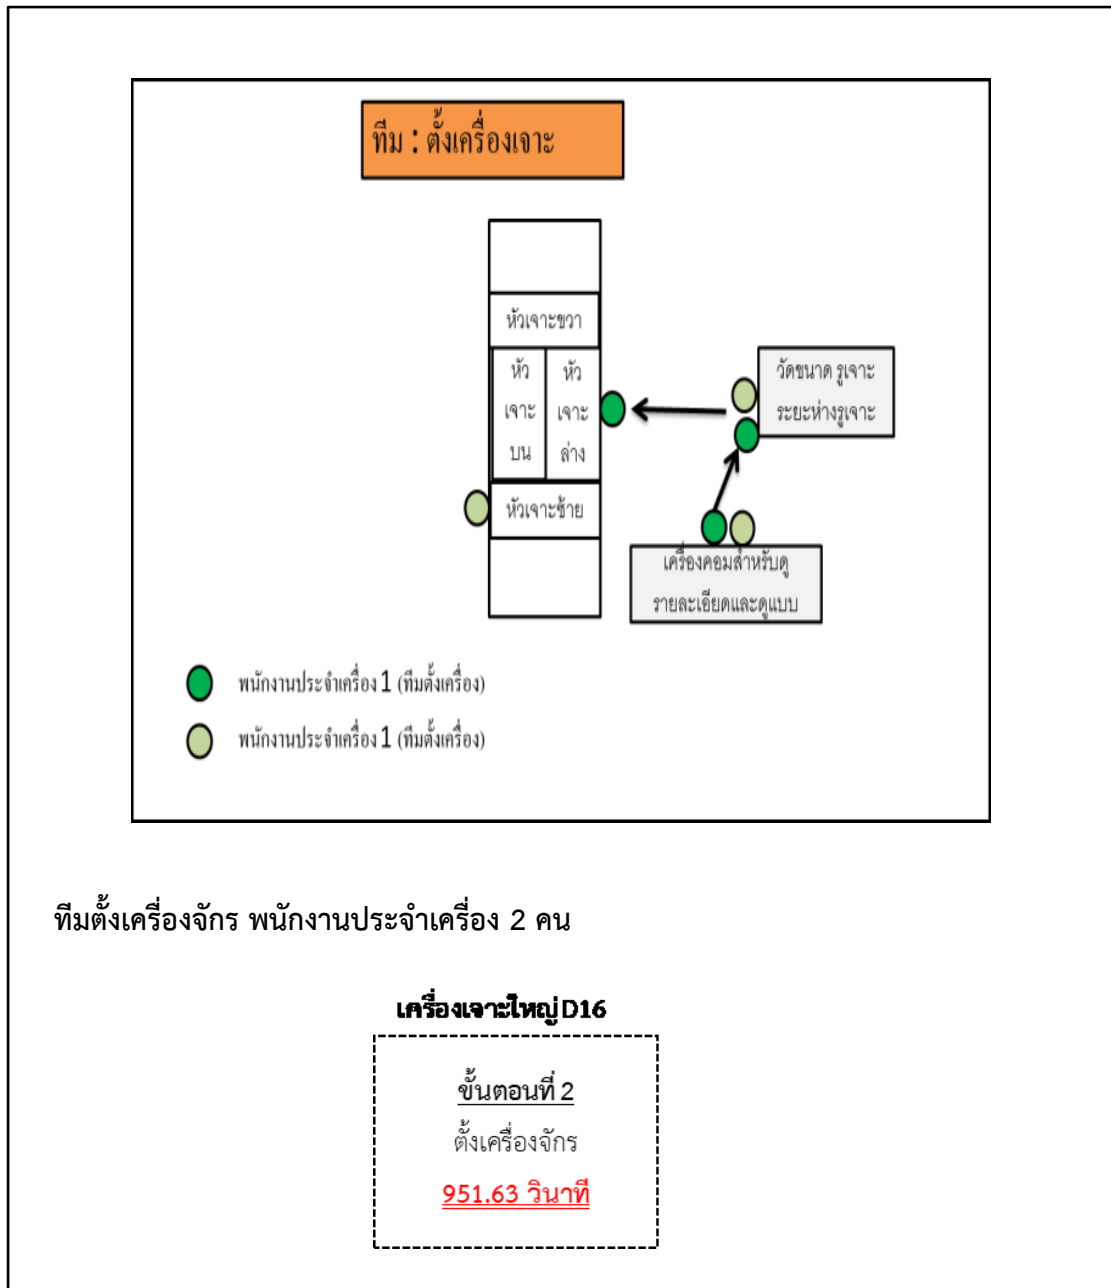
ภาพที่ 4.13 ขั้นตอนเวลาการตั้งเครื่องเจาะใหญ่ (เครื่อง D16) (หลังปรับปรุง)

4.5.2 หลังจากทำการวินิจฉัยและหาสาเหตุของปัญหาในสถานีงานเจาะใหญ่ จึงนำเสนอแนวทางในการปรับปรุงแก้ไขโดยการปรับเปลี่ยนวิธีการทำงาน เพื่อลดเวลาสูญเสียเปล่าในกระบวนการทำงาน ซึ่งจะสามารถลดเวลาดังเครื่องจักรได้ ทำให้การทำงานเป็นไปอย่างรวดเร็วมากขึ้นและกำลังการผลิตเพิ่มขึ้น

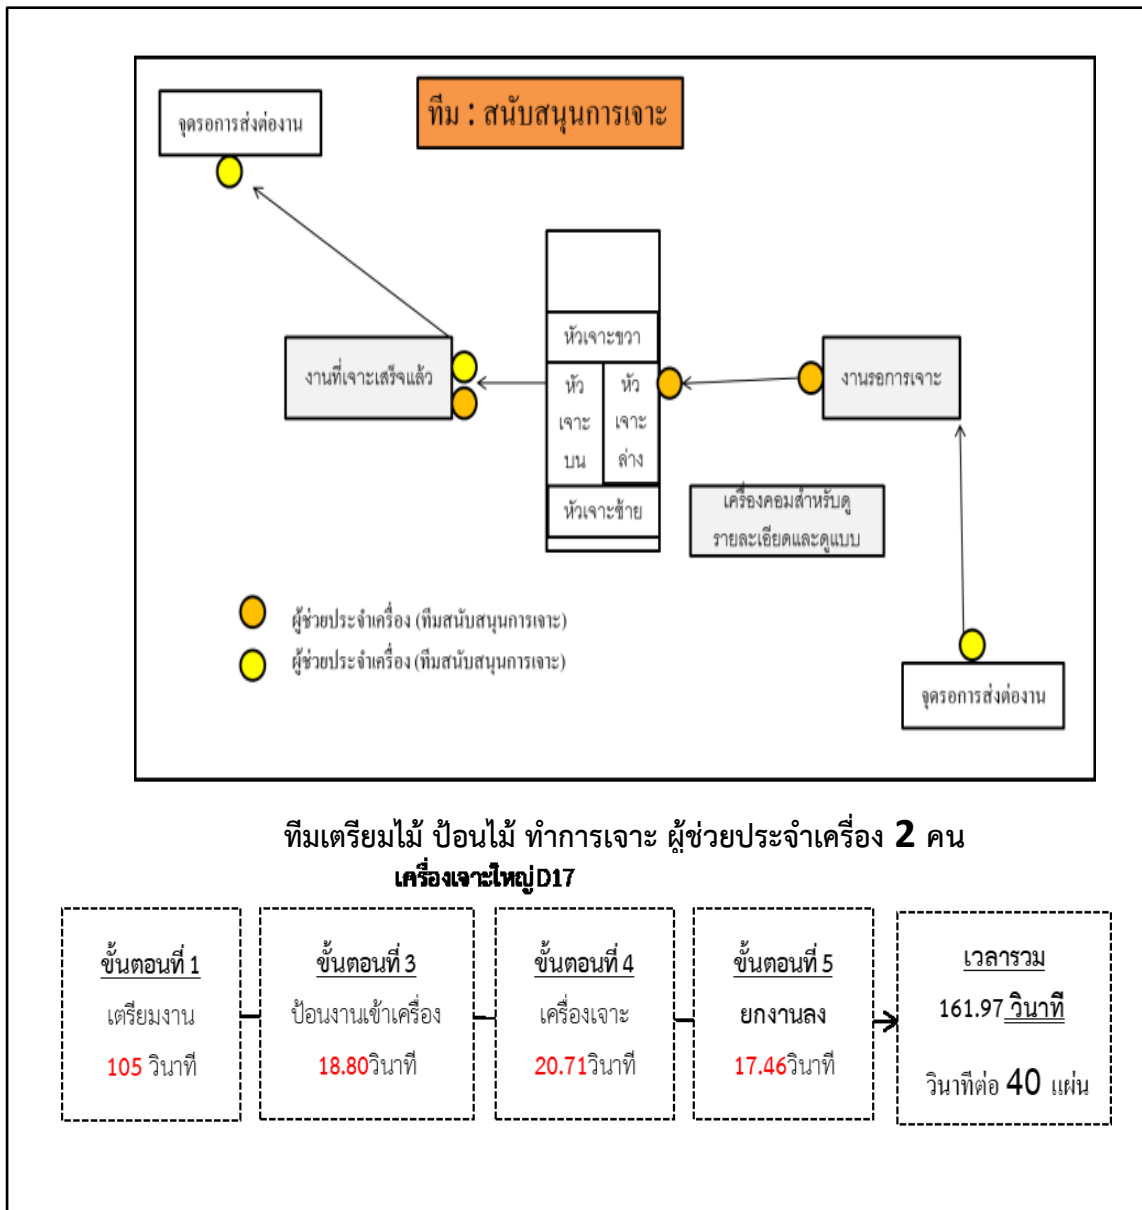
ภาพที่ 4.14 ขั้นตอนเวลาการทำงานเจาะใหญ่ (เครื่อง D16) (หลังปรับปรุง)

หลังจากทำการปรับปรุงแก้ไขโดยใช้ทฤษฎีการปรับปรุงวิธีการทำงานในกระบวนการเจาะใหญ่ ผู้จัดทำ โครงการงานแสดงผลการเก็บรวบรวมข้อมูลก่อนหลังการปรับปรุงโดยใช้แผนภูมิการไหล
