การศึกษาการทดสอบกำลังในหัวรถจักรดีเซลไฟฟ้า

A STUDY OF POWER TESTING IN DIESEL ELECTRIC LOCOMOTIVES

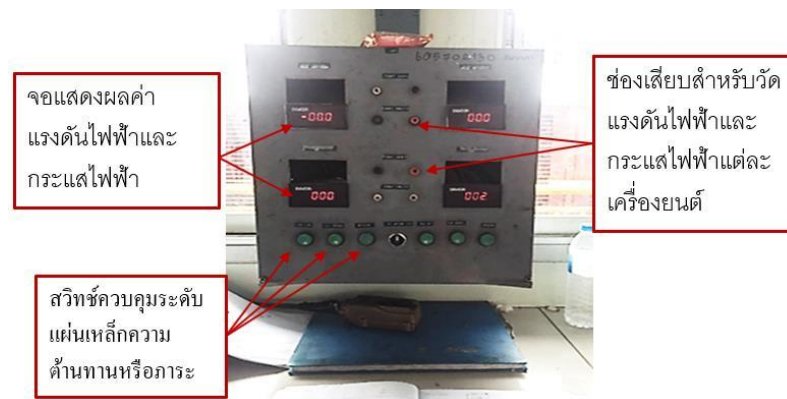
ภาพที่ 2 จอแสดงค่าด้านบนคือค่าของ Shunt Loadหรือค่ากระแสไฟฟ้าและด้านล่างคือค่า (โวลต์V)

โดยปรับระดับของแผ่นเหล็กให้ลงจุ่มอ่างน้ำเกลือ แผ่นเหล็กที่ได้รับแรงเคลื่อนไฟฟ้าบวกและลบที่เกิดจากหัวรถจักรเคลื่อนลงไปในถังก้อนน้ำเกลือ ประจุไฟฟ้าบวกและลบจะพยายามวิ่งเข้าหากัน โดยมีน้ำเกลือเป็นตัวต้านทาน เพื่อเป็นการเพิ่มภาระให้กับเครื่องยนต์ ไปที่ละความเร็วรอบของเครื่องยนต์ตั้งแต่ความเร็วรอบต่ำสุดไปจนถึง ความเร็วรอบสูงสุดของแต่ละรุ่น โดยแผ่นบวกและแผ่นลบจะรับกระแสไฟฟ้าประจุบวกและลบผ่านสายไฟซึ่งต่อมาจากหัวรถจักรดังภาพที่ 3 และแช่ค้างที่แต่ละความเร็วรอบประมาณ 5 นาทีในแต่ละรอบ เพื่อสังเกตความผิดปกติของเครื่องยนต์และเครื่องกำเนิดไฟฟ้าในแต่ละช่วงความเร็วรอบและบันทึกค่าที่จอแสดงผล (ตามภาพที่ 2) ว่าได้ออกมาเท่าไร และนำมาเปรียบเทียบกับค่ามาตรฐาน

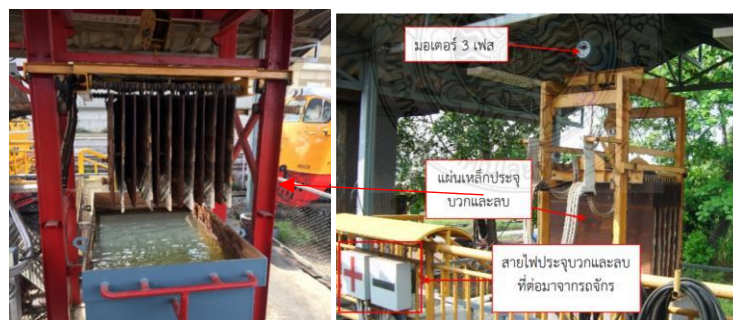
ภาพที่ 3 แผ่นจำลองสถานะ (แผ่น โหลด)

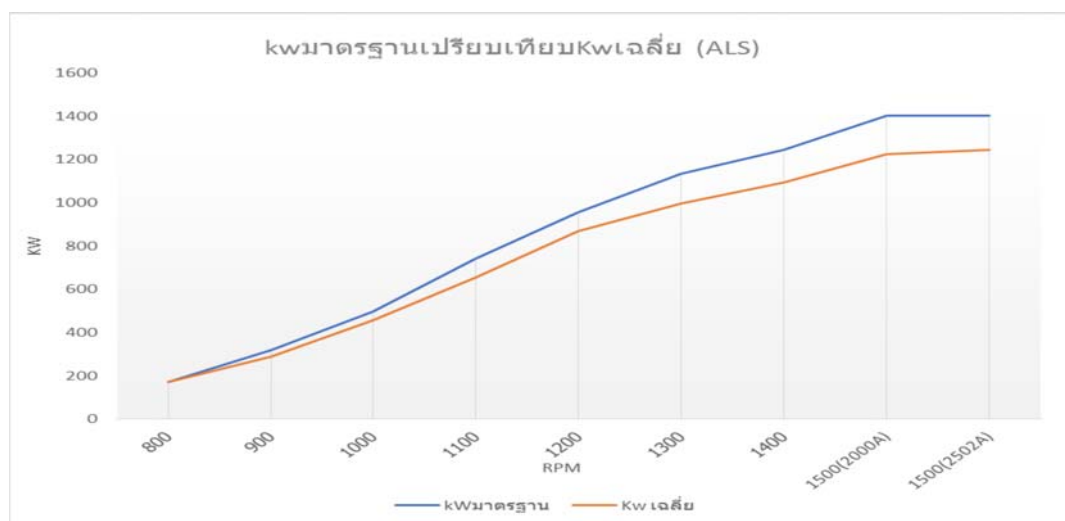
ผลการทดสอบกำลังจาก 19 ขบวน ของหัวรถจักรดีเซลไฟฟ้า อัลสทอม ALS ตั้งแต่ความเร็วรอบ 700 RPM จนถึง 1500 RPM และจดบันทึกค่าศักย์ไฟฟ้า ที่ออกมาเพื่อนำไปคำนวณหากำลังที่ออกมาจากเครื่องกำเนิดไฟฟ้าของหัวรถจักร โดยเฉลี่ย 19 ขบวน ได้ค่าเบี่ยงเบนมาตรฐานของกำลังที่ย่านความเร็วรอบต่ำ +/-10.45kW ย่านความเร็วรอบปานกลาง +/-26.40 kW และที่ย่านความเร็วรอบสูง +/-35.57 kW

ภาพที่ 4 Kwมาตรฐานเปรียบเทียบ kW เฉลี่ย (ALS)

- 3.2 หัวรถจักรดีเซลไฟฟ้า GEA คิดเป็น 25 % จากทั้งหมด 8 ขบวน
4. ผลจากการทดสอบกำลังของหัวรถจักรทั้ง 3 รุ่น จากกราฟ kW ในแต่ละรุ่นจะเห็นได้ว่า
 - 4.1 หัวรถจักรดีเซลไฟฟ้า ALS จากกราฟตั้งแต่ความเร็วรอบเครื่องยนต์ 1200 RPM จนถึง 1500 (2000A) RPM พบว่าหัวรถจักรทั้ง 19 ขบวน มีกำลังต่ำกว่าค่ามาตรฐาน โดยค่ากำลังที่แตกต่างสูงสุดมีค่าเท่ากับ 210 kW ที่ความเร็วรอบ 1500 (2000A) RPM เกิดขึ้นในขบวน 4205

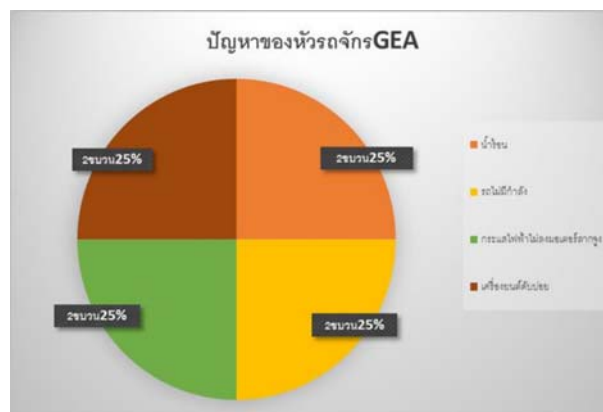
ภาพที่ 7 ผลการทดสอบหัวรถจักรGEA นอกวาระการซ่อมบำรุง

ปัญหาที่พบจากการทดสอบกำลังเพื่อหาจุดบกพร่องของหัวรถจักรดีเซลไฟฟ้าทั้ง 8 ขบวน GEA ปัญหาที่ตรวจพบการทดสอบนอกวาระมี 8 ขบวน ดังนี้

1. น้ำในระบบหล่อเย็นมีอุณหภูมิสูงเกินมาตรฐาน (น้ำร้อน) คือไม่เกิน 98 องศา พบหัวรถจักรมีปัญหาเรื่องความร้อนจำนวน 2 ขบวน คือขบวน 4551, 4543 คิดเป็น 25 %
2. หัวรถจักรไม่มีกำลังลากจูง พบหัวรถจักรมีปัญหาการไม่มีกำลังจำนวน 2 ขบวน คือ ขบวน 4549, 4554 คิดเป็น 25 %
3. เครื่องยนต์หยุดทำงานขณะมีโหลด พบหัวรถจักรปัญหาเครื่องยนต์ดับบ่อยจำนวน 2 ขบวน คือ ขบวน 4548, 4547 คิดเป็น 25 %
4. กระแสไฟฟ้าไม่จ่ายไปมอเตอร์ลากจูงพบหัวรถจักรมีปัญหาจำนวน 2 ขบวน คือขบวน 4547, 4543 คิดเป็น 25 %
5. ผลการทำ Load Test พบว่าค่ากำลังของหัวรถจักร GEA ปัจจุบันมีค่าเบี่ยงเบนมาตรฐานของกำลังที่ย่านความเร็วรอบต่ำ ย่านความเร็วรอบปานกลางและย่านความเร็วรอบสูงที่แตกต่างกัน

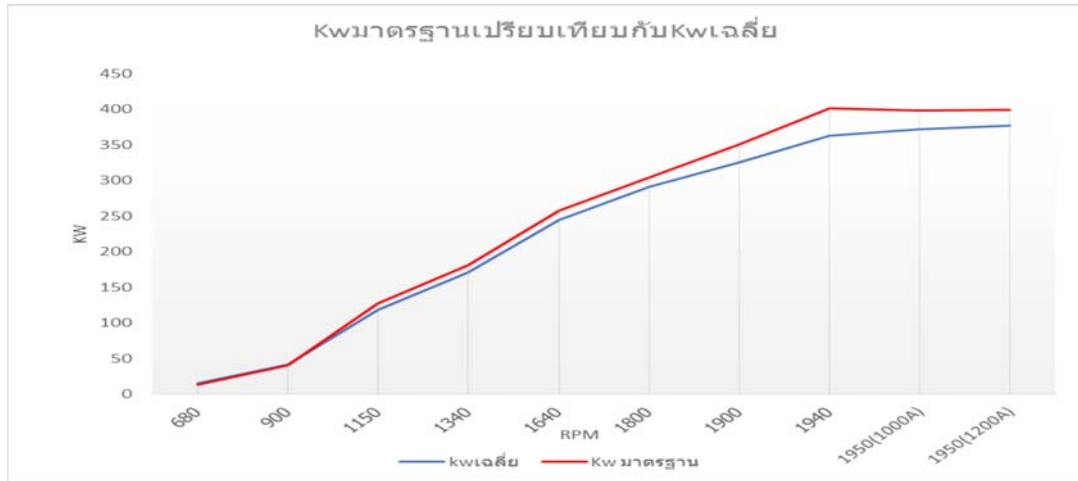
ผลการทดสอบกำลังจาก 5 ขบวน ของหัวรถจักรดีเซลไฟฟ้า GEK ตั้งแต่ความเร็วรอบ 680 RPM จนถึง 1950 RPM และจุดบันทึกค่า โวลต์ ที่ออกมาเพื่อนำไปคำนวณหา กำลังที่ออกมาจากเครื่องกำเนิดไฟฟ้าของหัวรถจักร โดยเฉลี่ย 5 ขบวน ได้ค่าเบี่ยงเบนมาตรฐานของกำลังที่ย่านความเร็วรอบต่ำ +/-2.96kW ย่านความเร็วรอบปานกลาง +/-6.97 kW และที่ย่านความเร็วรอบสูง +/-15.62 kW

ภาพที่ 8 kW มาตรฐานเปรียบเทียบกับKwเฉลี่ย (GEK)

- 4.3 หัวรถจักรดีเซลไฟฟ้า GEK จากกราฟตั้งแต่ความเร็วรอบเครื่องยนต์ที่ 900 RPM จนถึง 1950 (1200A) RPM พบว่าหัวรถจักรทั้ง 5 ขบวนมีกำลังต่ำกว่าค่ามาตรฐาน โดยมีค่ากำลังที่แตกต่างมากที่สุดเท่ากับ 84 kW ที่ความเร็วรอบ 1940 RPM เกิดขึ้นในขบวน 4008 และพบว่ามี 1 เครื่องยนต์ของหัวรถจักรขบวนที่ 4050 มีกำลังเกินค่ามาตรฐาน โดยมีค่าเท่ากับ 16 kW และ 13 kW ที่ความเร็วรอบ 1640 RPM และ 1800 RPM

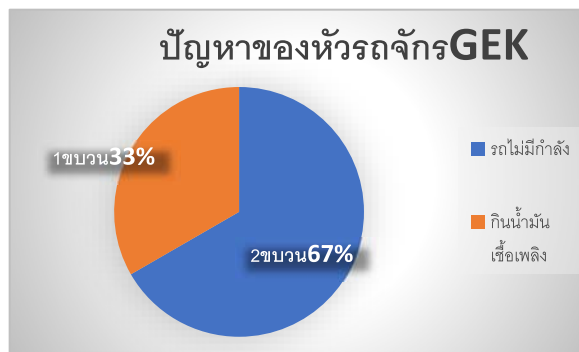
ภาพที่ 9 ผลการทดสอบหัวรถจักรGEK นอกวาระการซ่อมบำรุง

ปัญหาที่พบเจอจากการทดสอบกำลังเพื่อหาจุดบกพร่องของหัวรถจักรดีเซลไฟฟ้าทั้ง 5 ขบวน GEK ปัญหาที่ตรวจพบการทดสอบนอกวาระมี 5 ขบวน ดังนี้

1. หัวรถจักร ไม่มีกำลังลากจูงพบหัวรถจักรที่มีปัญหารถไม่มีกำลังจำนวน 2 ขบวนคือขบวนคิดเป็น 67%
2. กินน้ำมันเชื้อเพลิงพบหัวรถจักรกินน้ำมันเกินค่ามาตรฐานจำนวน 1 ขบวน คิดเป็น 33%
3. ผลการทำ Load Test พบว่าค่ากำลังเฉลี่ยหัวรถจักร GEK ปัจจุบันมีค่าเบี่ยงเบนมาตรฐานของกำลังที่ย่านความเร็วรอบต่ำ ย่านความเร็วรอบปานกลางและย่านความเร็วรอบสูงที่แตกต่างกัน
