## บทที่ 4

### ผลการศึกษาวิเคราะห์

ในบทนี้จะกล่าวถึง ผลการวิเคราะห์และเปรียบเทียบผลผลิตภาพในงานก่อสร้าง ผลการวิเคราะห์ และเปรียบเทียบรอยแตกร้าวผนังฉาบปูนเรียบบล็อกประสานมวลเบา ผลการทดสอบความสามารถของ ผนังตามมาตรฐาน BS5234 ด้วยวิธีทดสอบแบบ Door Slamming และสรุปท้ายบท

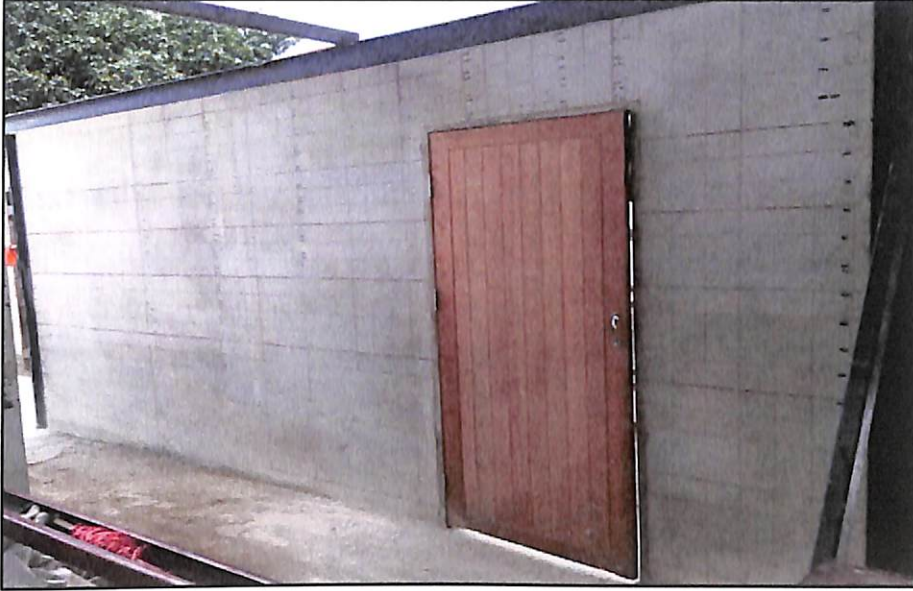
ภาพประกอบที่ 4.3 แสดงรอยแตกร้าวกลางจาบริเวณผนัง

4.2.1 รอยแตกกลางขา มีลักษณะแตกระแหงรูปคล้ายแผนที่ สาเหตุรอยแตกประเภทนี้เกิดขึ้นได้จากสาเหตุ ก่อนการฉาบปูน ทำการฉีดพรมน้ำบนผนังอิฐก่อในปริมาณที่น้อยเกินไป ทำให้อิฐก่อดูดซับน้ำมาก จนทำให้ปูนฉาบสูญเสียน้ำ และเกิดรอยร้าวขึ้น หรือระหว่างที่ทำการบ่มผนังเป็นระยะเวลา 7 วันนั้น มีการฉีดพรมน้ำเพื่อเลี่ยงความชุ่มน้ำที่ผนังไม่เพียงพอ ผิวปูนฉาบจึงสูญเสียน้ำจากลมและแสงแดด ส่งผลให้เกิดการแตกกลางขา ดังภาพประกอบที่ 4.3

- กำหนดพื้นที่ในการซ่อมรอยแตกร้าว
- กรีดผนังบริเวณที่จะซ่อมโดยห่างจากรอยร้าวข้างละ 3 เซนติเมตร
- กรีดผนังตำแหน่งที่จะซ่อมรอยแตกร้าว
- สกัดผนังปูนฉาบบริเวณที่กำหนดในการซ่อมออก
- ฉีดน้ำล้างทำความสะอาดเศษฝุ่นบริเวณที่จะซ่อม
- พอผนังหมาดได้ที่ จึงทำการ ใใส่ปูนในพื้นที่ที่กำหนดให้เต็มพื้นที่
- วางตาข่ายไฟเบอร์ทับหน้าปูนบริเวณที่ซ่อมรอยแตกร้าว
- ใใส่ปูนปิดทับตาข่ายไฟเบอร์ให้เต็มพื้นที่อีกครั้ง
- ทิ้งปูนให้หมาดและทำการป็นหน้าปูนด้วยเกรียงไม้เพื่อให้ได้ผิวผนังที่เรียบ
- ปั่นลงฟองน้ำ เพื่อให้ได้ผิวฉาบที่เรียบเนียนยิ่งขึ้น

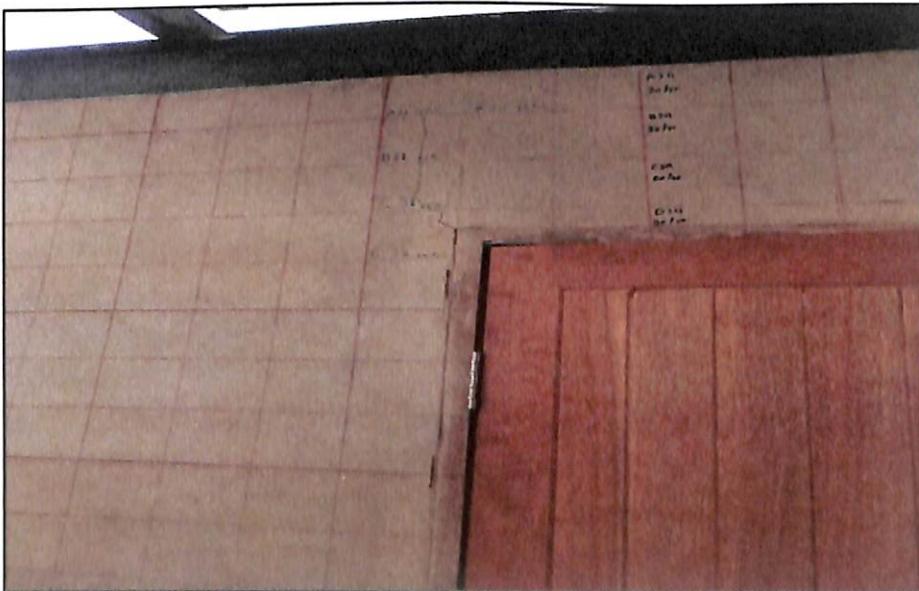
ภาพประกอบที่ 4.4 แสดงรอยแตกร้าวที่มุมวงกบ

4.2.2 รอยแตกที่มุมวงกบ ลักษณะเป็นรอยแตกเฉียงออกจากมุมของวงกบ รอยแตกจะอ้ากว้างมากที่มุมวงกบและค่อยๆ เล็กลงเมื่อห่างมุมออกมา ความยาวของรอยร้าวไม่เกิน 30 เซนติเมตร สาเหตุเกิดจากความแตกต่างของเนื้อวัสดุวงกบกับผนังอิฐ ก่อให้เกิดการยึดหรือหดตัวที่แตกต่างกัน เป็นผลให้เกิดรอยร้าว แม้แต่ความสั่นสะเทือนที่เกิดจากการเปิด-ปิด ประตู ก็ทำให้เกิดรอยร้าวได้เช่นกัน ดังภาพประกอบที่ 4.4

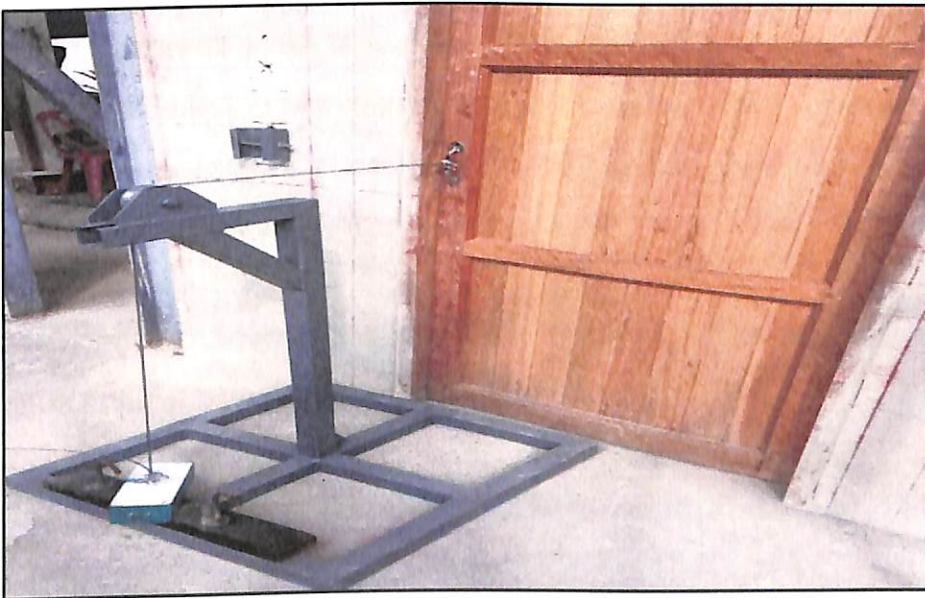
ภาพประกอบที่ 4.6 แสดงการทดสอบแบบ Door Slamming

ผลการทดสอบความสามารถผนังด้วยวิธีทดสอบแบบ Door Slamming เพื่อทดสอบความสามารถของผนังในการทนทานต่อความเสียหายที่เกิดจากการกระแทกของประตู เปิด – ปิด ซ้ำ ๆ ซึ่งแรงกระแทกจะส่งผ่านวงกบประตู ไปยังผนัง ดังภาพประกอบที่ 4.6

ผู้ศึกษาทำการทดสอบ 2 รอบ แต่ละรอบจะทำการกระแทก เปิด – ปิด ประตู ซ้ำ ๆ จำนวน 20 ครั้ง และหาค่าเฉลี่ยเพื่อนำไปเปรียบเทียบกับลักษณะผนังต่อการใช้งาน ที่มีการกำหนดไว้ในมาตรฐานBS5234 โดยรอบที่ 1 ทดสอบเพื่อเปรียบเทียบกับลักษณะผนังในเกรด Light Duty (LD) และในรอบที่ 2 ทดสอบเพื่อเปรียบเทียบกับลักษณะผนังในเกรด Medium Duty (MD) ซึ่งการกระแทกในแต่ละครั้งจะอ่านค่าระยะการเคลื่อนที่ของผนัง จากเข็มที่ติดอยู่กับหน้าปัดของเครื่อง Dial gauge ดังภาพที่ 4.7
