บทที่ 1

บทนำ

1.1 ความเป็นมาและความสำคัญของปัญหา

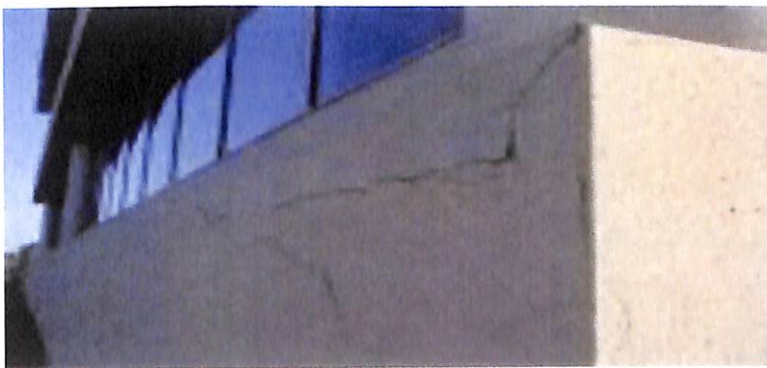
แต่อย่างไรก็ตามผนังก่อ-ฉาบบล็อกประสานมวลเบาเป็นผนังที่นิยมกันมากในปัจจุบัน แต่คอนกรีตประเภทนี้จะมีการหดตัวมากทำให้เกิดการแตกร้าวได้ง่าย และไม่ค่อยแข็งแรง มีโพรงอากาศในคอนกรีตรูปแบบปิด ไม่ต่อเนื่องทำให้น้ำซึมผ่านได้ยาก และมักมีปัญหาในเรื่องแรงงาน และช่างฝีมือไม่ดี เครื่องจักรไม่มีมาตรฐาน ทำให้สูญเสียต้นทุนในระหว่างการก่อสร้างที่ไม่สามารถควบคุมได้ (ญานนท์ สายพรหมและคณะ, 2552) ดังภาพประกอบที่ 1.1

ภาพประกอบที่ 1.1 การหดตัวทำให้เกิดรอยแตกร้าว
