## บทที่ 4

### การสัมภาษณ์เชิงลึกและการวิเคราะห์ข้อมูล

ผู้ศึกษาค้นคว้าได้ดำเนินการรวบรวมข้อมูลที่ได้จากการสัมภาษณ์เชิงลึก มาประกอบกับองค์ความรู้ที่ได้จากการทบทวนวรรณกรรม ทฤษฎี และงานวิจัยที่เกี่ยวข้อง เพื่อนำมาใช้เป็นข้อมูลในการแก้ไขปัญหาของการปรับปรุงสิ่งปลูกสร้างและปรับปรุงภูมิทัศน์บริเวณอ่างเก็บน้ำเขาสามสืบเพื่อเป็นแหล่งท่องเที่ยวของตำบลเขาสามสืบ โดยนำเสนอผลการวิเคราะห์ตามลำดับดังนี้

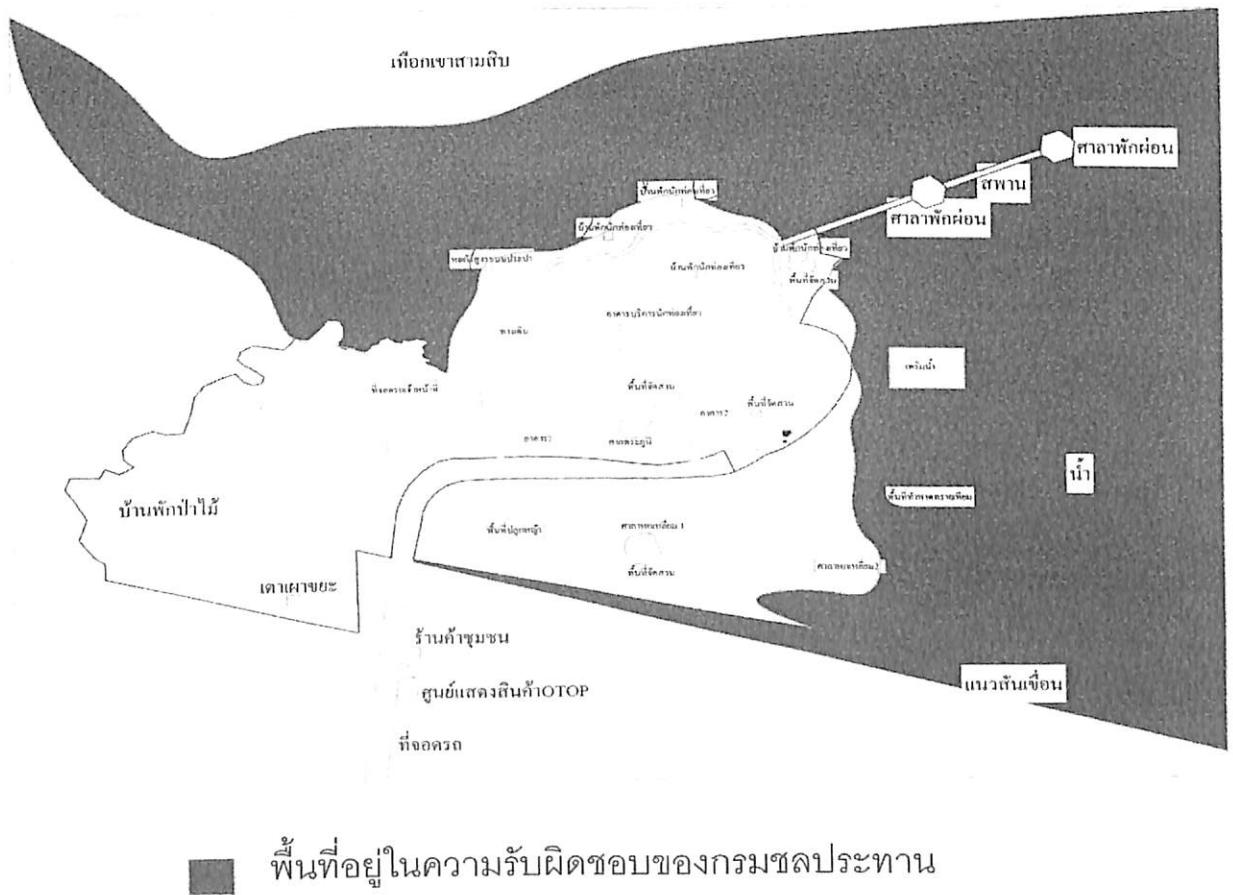
ภาพที่ 4.1 พื้นที่ที่อยู่ในความรับผิดชอบของกรมชลประทาน

ดังภาพที่ 4.1 บริเวณที่แรเงาที่บเป็นพื้นที่ที่อยู่ในความรับผิดชอบของกรมชลประทานมีหน้าที่วางแผนการจัดสรรน้ำ การส่งน้ำ และการระบายน้ำ สำหรับเพื่อการเพาะปลูก การอุปโภค - บริโภค ภาพที่ 4.2 บริเวณที่แรเงาที่บเป็นพื้นที่ที่อยู่ในความรับผิดชอบของกรมป่าไม้มีหน้าที่บำรุงรักษาป่าไม้ ดำเนินการเกี่ยวกับการอนุญาตและกำกับตรวจสอบการนำไม้และ

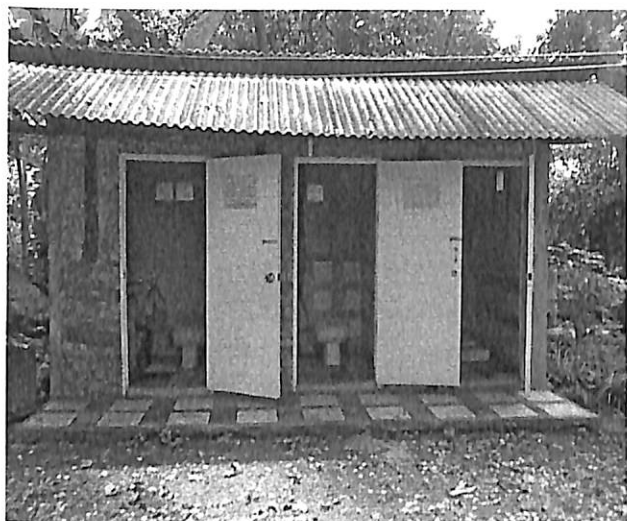
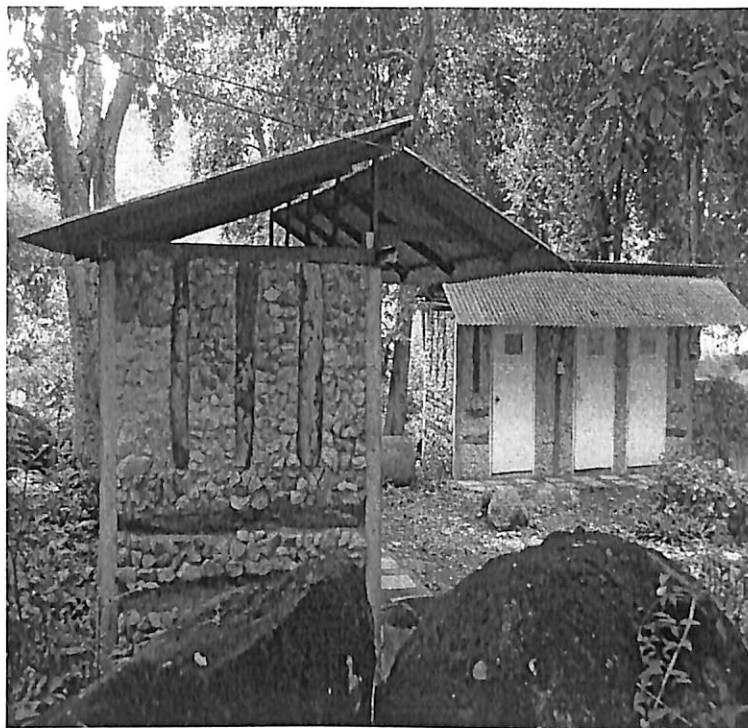
ภาพที่ 4.4 สภาพห้องน้ำที่อยู่ภายในบริเวณอ่างเก็บน้ำเขาสามลิบ

ผู้ให้สัมภาษณ์กล่าวว่า ห้องน้ำมีทั้งหมดจำนวน 8 ห้อง ภายในห้องน้ำจะมีถังเก็บน้ำใหญ่ จำนวน 1 ถัง ที่ก่อดิดกับพื้น ไม่มีท่อปล่อยน้ำทิ้ง หลังคาเกิดการรั่วซึม เกิดการแอ่นตัวของโครงหลังคา เนื่องจากมีการก่อสร้างอายุค่อนข้างมากและเกิดจากการเสื่อมสภาพของวัสดุและอุปกรณ์ที่ใช้ในการมุงหลังคา โดยเฉพาะอย่างยิ่งในสภาพอากาศที่รุนแรง ทั้งแดดร้อนและฝนตกหนัก ก็ยิ่งทำให้วัสดุและอุปกรณ์เหล่านั้นมีอายุการใช้งานที่สั้น อีกสาเหตุคือหลังคารั่วจากโครงสร้างหลังคาแอ่นตัวหรือผุ การแอ่นหรือยุบตัวของหลังคามักจะเกิดจากการผุของโครงหลังคา ทำให้แผ่นกระเบื้องที่เคยเรียงตัวกันสนิทแยกหรือกระเด็นขึ้นมา ส่งผลให้เมื่อมีฝนตกและลมแรง ก็จะทำให้ฝนไหลย้อนเข้าไปยังใต้หลังคา ช่องรั่วแบบนี้สามารถสังเกตตรวจสอบได้ง่ายๆ ในเวลากลางวันด้วยการมองหาช่องว่างที่แสงสามารถผ่านเข้ามายังใต้หลังคา โครงหลังคาไม้ถูกแมลงกินจนไม่สามารถรับน้ำหนักได้ แนวทางแก้ไข

ผู้ให้สัมภาษณ์ได้เสนอแนวทางแก้ไข โดยบอกว่า “การแก้ไขปัญหาหลังคาแอนใช้ ค้ำยันต้นเพื่อปรับระดับหลังคา จากนั้นให้ตัดแป้ไม้ส่วนที่โดนแมลงเจาะทิ้งไป จากนั้นใช้แป้ไม้ ขนาดเดียวกันประกบทั้ง 2 ด้านและยึดด้วยนอต-สกรู จากนั้นก็ทำด้วยน้ำยากันปลวกทับโดยรอบ ส่วนการแก้ไขหลังคารั่วทำได้ด้วยการใช้ปูนประเททนอน-ซิงค์อุดรอยแตกแล้วให้เรียบร้อย และ เคลือบทับด้วยน้ำยาเคมีกันซึมประเภท อะคริลิกกันซึมชนิดยืดหยุ่น เพื่อเป็นฟิล์มกันน้ำอีกชั้น หลังจากนั้นก็ทำทับด้วยสีทากระเบื้องหลังคาเพื่อให้ดูเรียบร้อย”

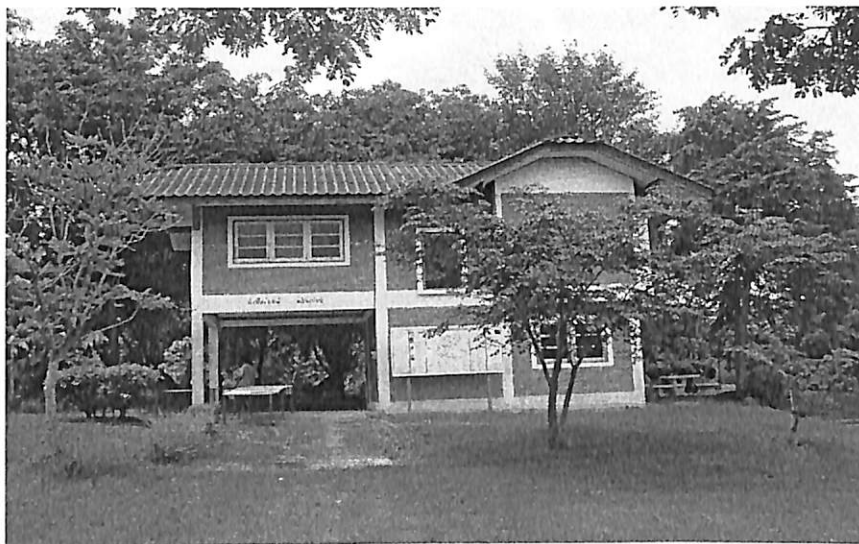
ภาพที่ 4.5 สภาพด้านนอกของบ้านพักสำหรับนักท่องเที่ยว

ผู้ให้สัมภาษณ์กล่าวว่า บ้านพักที่มีอยู่เดิมก่อสร้างเป็นอาคาร 2 ชั้น ชั้นล่างก่อสร้างด้วยปูน ช้างบนเป็นไม้ มีห้องน้ำในตัว 2 ห้องซึ่งการระบายน้ำใช้แล้วไม่ค่อยดี น้ำเจ็มนอง บรรจุน้ำได้ 10 คน หน้าต่างมีมุ้งลวดแต่ชำรุด ไฟแสงสว่างภายในตัวอาคารมีจำนวน 2 จุด แสงสว่างด้านนอกไม่มี ตัวอาคารมีสภาพทรุดโทรม ไม่เหมาะให้บริการนักท่องเที่ยว เพราะจะเกิดอันตรายได้

ผู้ให้สัมภาษณ์ได้เสนอแนวทางแก้ไข โดยมอบหมายให้องค์การบริหารส่วนตำบล ดำเนินการปรับปรุงตัวอาคารทั้งหลังเริ่มจากการ ออกแบบระบบโครงสร้าง ทั้งหมด โดยเน้นความแข็งแรง ทนทาน มีอายุการใช้งานยาวนาน เน้นคุณภาพ และมาตรฐานถูกต้องตามหลักวิชาการ ดังนี้

- ให้หารอยน้ำรั่วซึมก่อน โดยหยอดน้ำตามแนวที่คิดรั่ว เพื่อดูรอยน้ำซึมหรืออาจจะดูในขณะที่ฝนตก หากรอยรั่วเป็นร่องลึกใช้ ซีเมนต์ ทากันซึมโดยใช้ผสมน้ำแล้วทาบริเวณรอยรั่วแล้ว

- หากเป็นร่องใหญ่ ใช้ซีเมนต์แห้งเร็ว อุดน้ำรั่วโดยใช้ผสมกับน้ำแล้วอุดรอยรั่ว จะแห้งภายใน 3 นาที หากเป็นรอยต่อคานรั่ว ให้ใช้ซิลิโคน แทน เนื่องจากซิลิโคนมีคุณสมบัติยืดหยุ่นได้มากกว่า ซีเมนต์แห้งเร็วเมื่อแห้งแล้ว
