## บทที่ 5

### สรุปผลการศึกษา การอภิปราย และข้อเสนอแนะ

(1) ระยะเวลาภายในกับภายนอกโรงเรียนบำรุงวิชา (ส่วนอนุบาล)

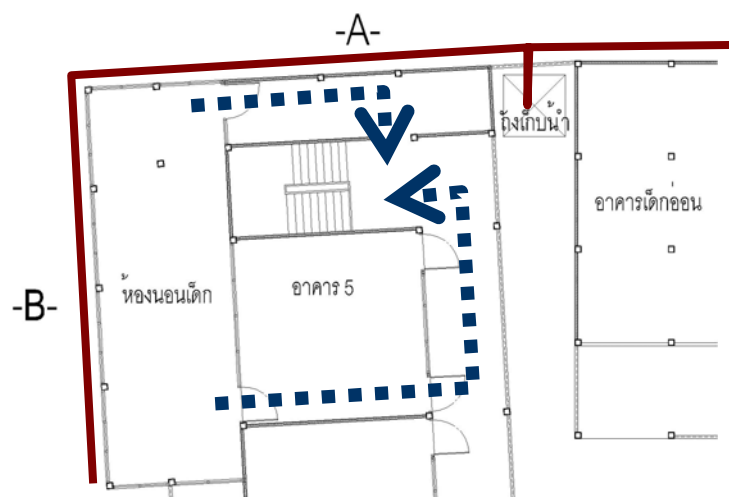
ภาพประกอบที่ 24 แสดงการลักษณะอาคารหลังปรับปรุง

มีอาคารอยู่ 2 อาคาร คือ อาคาร 5 และอาคารเด็กอ่อน โดยอาคารทั้งสองสร้างติดกับแนวเขตที่ดิน และพื้นที่ด้านข้างมีสภาพเป็นอาคารไม้เก่าและแออัด หากเกิดเหตุเพลิงไหม้ในบริเวณด้านข้างจะลุกลามมาติดอาคารเรียนได้ง่าย จะยากต่อการควบคุมเพลิงและป้องกันเพลิงไม่ให้ลุกลามมาติดอาคารเรียนทั้งสองหลัง

ติดตั้ง Fire Alarm System เพื่อเตือนถ้าเกิดเหตุเพลิงไหม้จากอาคารข้างเคียงทั้งสองด้าน และติดตั้งท่อพีวีซีที่เจาะรูเพื่อกระจายน้ำดับเพลิง ตลอดแนวอาคารทั้งสองด้านแล้วต่อท่อจากแท็งก์เก็บน้ำผ่านปั้มน้ำ โดยสวิตช์ควบคุมปั้มน้ำ เพื่อสกัดไฟจากอาคารข้างเคียง ไม่ให้ลุกลามมายังอาคารเรียน หรือจนกว่าจะอพยพคนจนหมดจากบริเวณเกิดเหตุ

เพิ่มประตูห้องนอนเด็กอีก 1 ประตู เมื่อเกิดเหตุเพลิงไหม้จะได้เป็นทางเลือกในการอพยพและระบายคนได้เร็วขึ้น

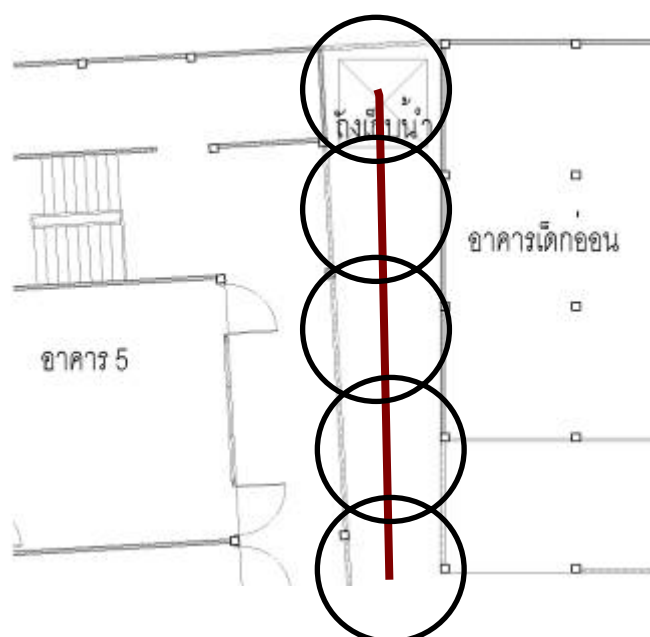
ภาพประกอบที่ 26 แสดงแนวท่อสกัดไฟจากอาคารข้างเคียง

มีอาคารอยู่ 2 อาคาร คือ อาคาร 5 และอาคารเด็กอ่อน มีระยะห่างจากกัน 2.00 เมตร ไม่รวมชายคา ถ้าอาคารใดเกิดเหตุเพลิงไหม้ก็จะลุกลามมายังอาคารข้างเคียง

ติดตั้งท่อพีวีซีที่เจาะรูเพื่อกระจายน้ำดับเพลิง ตลอดแนวอาคารทั้งสองด้านแล้วต่อท่อจากแท็งก์เก็บน้ำผ่านปั้มน้ำ โดยสวิทช์ควบคุมปั้มน้ำ เพื่อสกัดไฟจากอาคารข้างเคียง ไม่ให้ลุกลามมายังอาคารอื่น หรือจนกว่าจะอพยพคนจนหมดจากบริเวณเกิดเหตุ

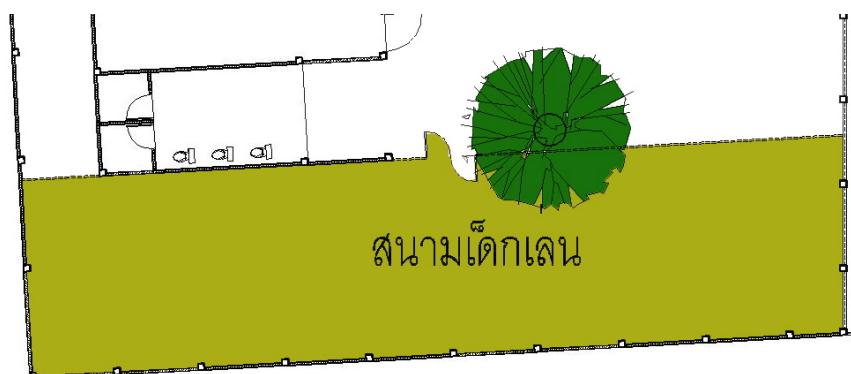
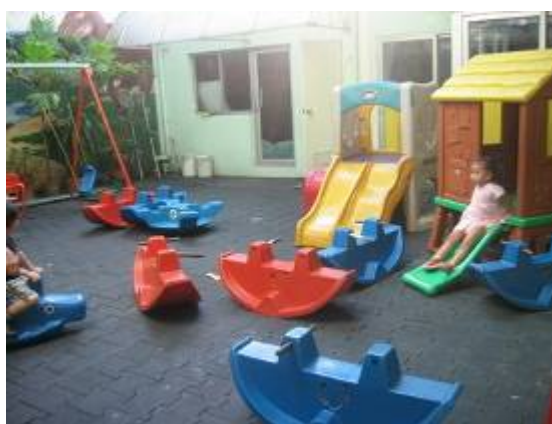
ภาพประกอบที่ 28 รูปแสดงการแบ่งพื้นที่บริเวณสนามเด็กเล่นและตัวอย่างวัสดุ

บริเวณสนามเด็กเล่น ไม่จัดแบ่งเป็นสัดส่วนจึงไม่สามารถที่จะดูแลและควบคุมเด็กนักเรียนได้ทั่วถึง พื้นสนามปูด้วยอิฐตัวหนอนหากเด็กนักเรียนหกล้มหรือตกจากเครื่องเล่นอาจทำให้เกิดอุบัติเหตุร้ายแรงได้

เครื่องเล่นวางไม่เป็นระเบียบ ขาดการซ่อมบำรุง และไม่ยึดनीอดที่ฐานเครื่องเล่นกับพื้นให้แน่นหนาเพื่อป้องกันอันตรายที่จะเกิดขึ้นกับเด็ก

ทำรั้วกันเพื่อแยกส่วนสนามเด็กเล่นออกจากส่วนอื่นๆ เพื่อง่ายแก่การควบคุมและใช้พื้นที่สนามเด็กเล่นของนักเรียน อีกทั้งการง่ายสำหรับอาจารย์หรือพี่เลี้ยงที่จะควบคุมดูแลเด็กนักเรียนให้เกิดความปลอดภัยมากขึ้น โดยรั้วที่จัดทำอาจเป็นรั้วไม้เตี้ยๆ หรือใช้ต้นไม้ปลูกเป็นแนวรั้ว และปรับเปลี่ยนวัสดุปูพื้นสนามเด็กเล่นใหม่ให้มีความปลอดภัยมากยิ่งขึ้น โดยใช้บล็อกยางเป็นวัสดุและยึดฐานของเครื่องเล่นกับพื้นให้แน่นหนา เพื่อป้องกันไม่ให้เกิดอุบัติเหตุของเล่นล้มทับเด็กนักเรียนขณะเล่นเครื่องเล่นได้

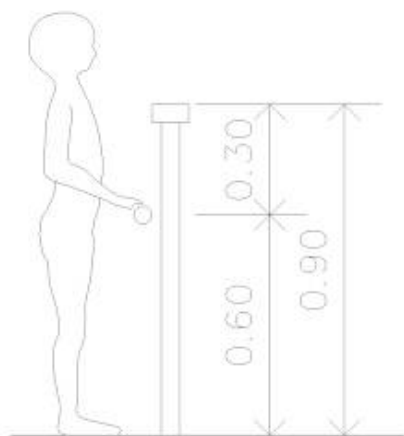
ภาพประกอบที่ 32 แสดงแนวทางการปรับปรุงราวบันได

ราวบันไดมีแต่ราวจับสำหรับผู้ใหญ่ มีความสูง 0.90 เมตร ซึ่งเด็กนักเรียนจับไม่ถึง อาจทำให้เกิดอุบัติเหตุขึ้นได้เพราะขณะเด็กใช้บันไดไม่สามารถใช้ราวจับได้

เพิ่มราวบันไดขึ้นมาอีกหนึ่งระดับ คือในความสูงที่ 0.60 เมตร จากเดิมที่มีแต่ในระดับความสูงที่ 0.90 เมตร และราวจับด้านติดผนังทั้งสองด้าน เพื่อสะดวกและความปลอดภัยในการทำงานของเด็กอนุบาล

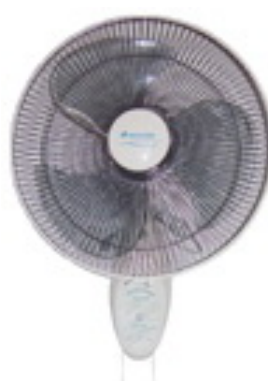
ภาพประกอบที่ 37 แสดงสภาพพัดลมบริเวณโรงอาหารและพัดลมที่เสนอ

พัดลมเป็นใบพัดเหล็กซึ่งอาจเกิดอันตรายขึ้นได้ถ้าไม่ได้รับการดูแลหรือซ่อมบำรุงเพราะใบพัดลมอาจตกลงมาใส่เด็กขณะทานอาหารได้
