## บทที่ 5

### บทสรุปและข้อเสนอแนะ

### **สรุปผลการศึกษา และข้อเสนอแนะแต่ละรายการจากเอกสารการตรวจเช็ค**

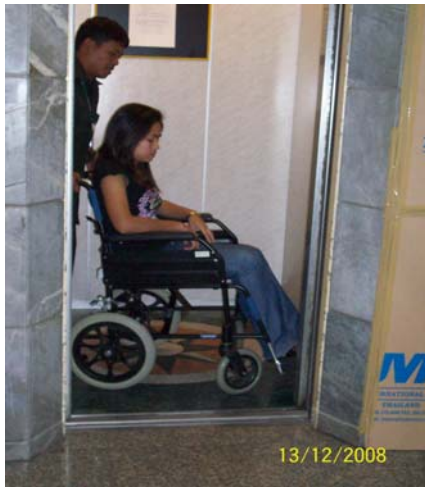
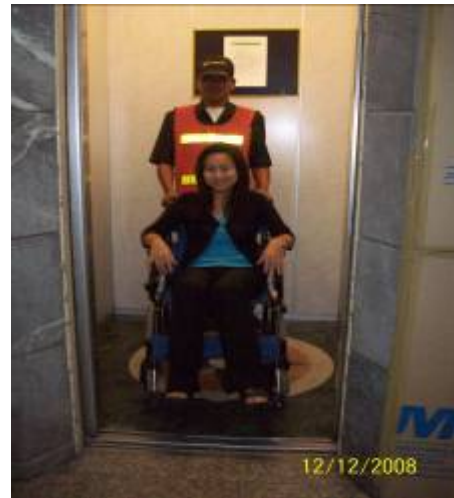
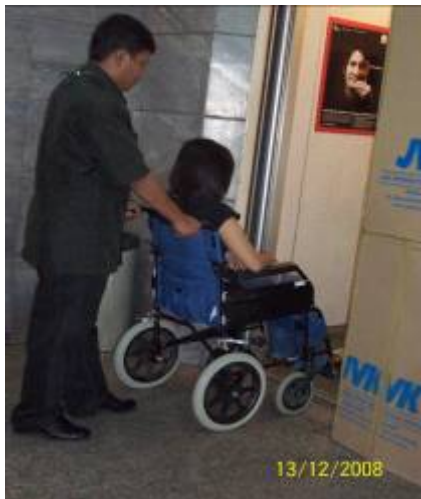
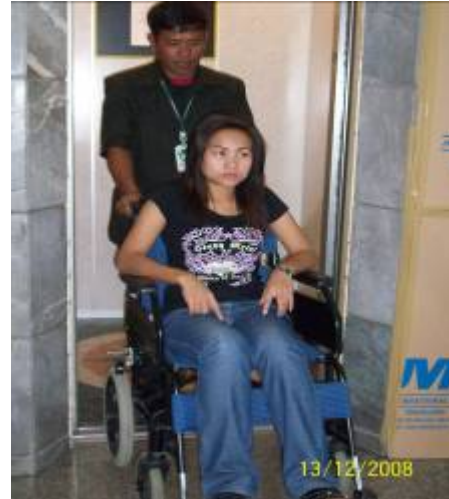
ภาพที่ 5.9 แสดงการให้ความช่วยเหลือผู้พิการนั่งรถเข็นใช้ลิฟท์อาคาร

ควรฝึกและจัดให้มีพนักงานประจำอาคาร หรือ พนักงานรักษาความปลอดภัยสำหรับการช่วยเหลือผู้พิการด้านการใช้ลิฟท์ขึ้น-ลง อาคาร ตามภาพที่ 5.9

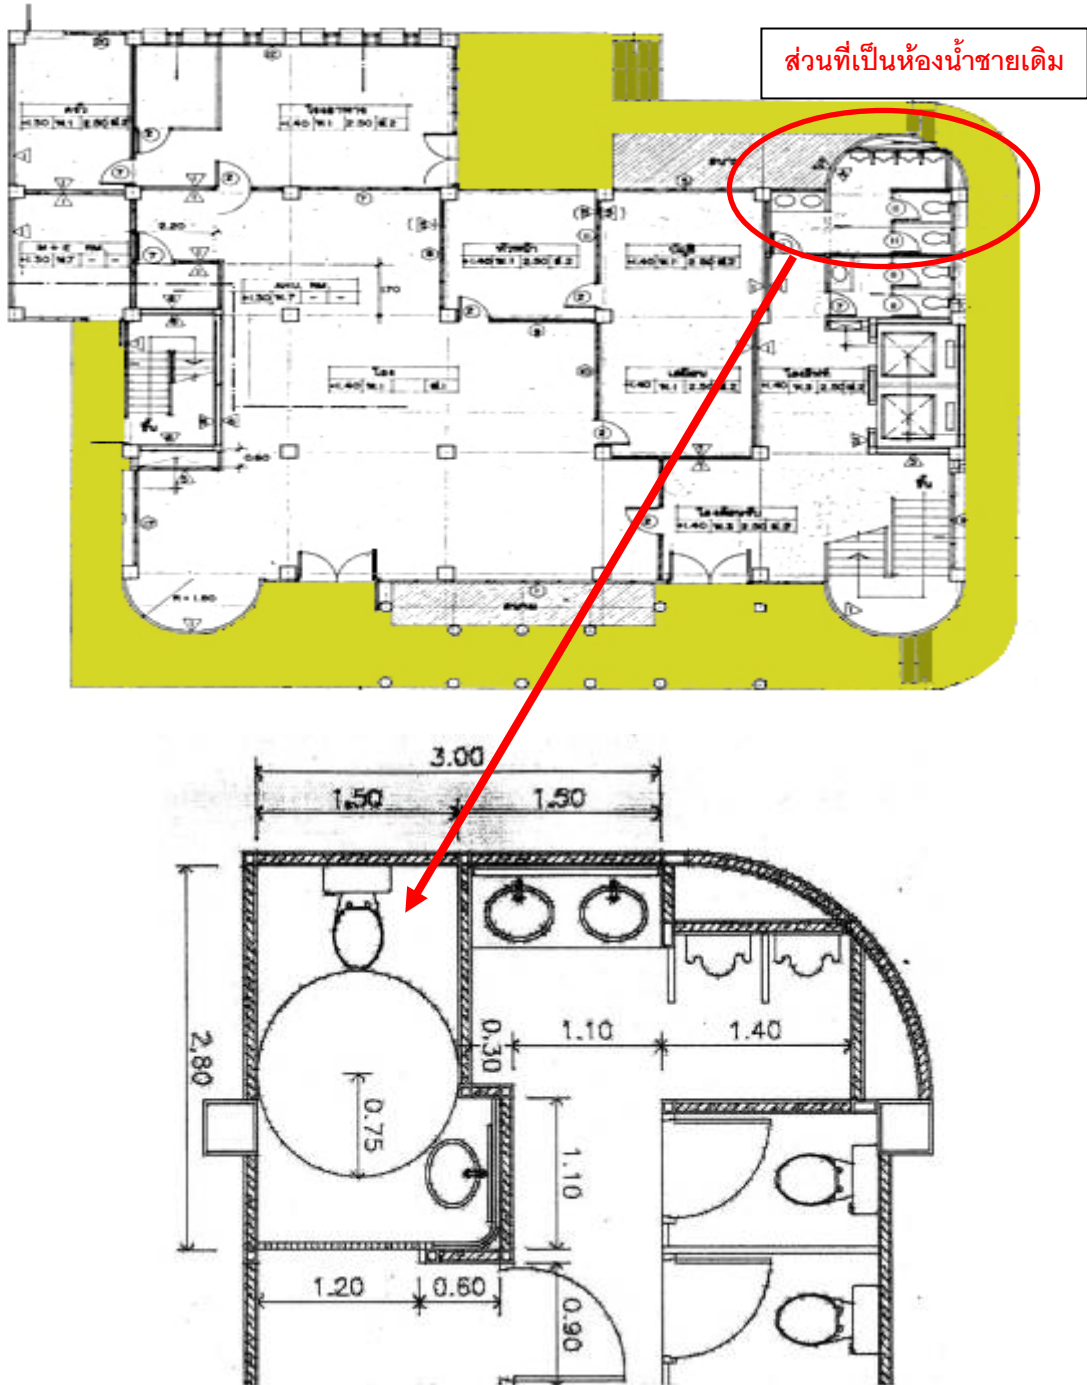
จากการสำรวจอาคารแห่งนี้ ไม่มีการจัดห้องน้ำ-ห้องส้วมสำหรับผู้พิการ มีเฉพาะห้องส้วมของคนปกติ ทางเดินเข้าห้องส้วมเป็นพื้นต่างระดับสูงประมาณ 6 ซม. และค่อนข้างแคบ โดยมีระยะความกว้างประมาณ 1.20 เมตร แบ่งเป็นห้องน้ำ-ห้องส้วม ชาย-หญิง ภายในแบ่งพื้นที่เป็นส่วนที่ตั้งอ่างล้างหน้า, ห้องส้วม 2 ห้องขนาดห้องละ 1.38 ตารางเมตร ซึ่งเป็นพื้นที่ที่ค่อนข้างเล็ก ก๊อกน้ำส่วนมากยังคงเป็นชนิดหมุนเปิด-ปิด ขนาดความสูงของชักโครกจากพื้น 0.35 เมตร ผู้พิการที่นั่งรถเข็นไม่สามารถเข้าใช้ห้องส้วมของอาคารได้

จากการสำรวจ ผู้พิการที่ใช้รถเข็นไม่สามารถใช้ได้เนื่องจากมีขอบเคาน์เตอร์ปูนเป็นอุปสรรครถเข็นไม่สามารถเลื่อนเข้าถึงอ่างล้างมือได้

ภาพที่ 5.13 แสดงการปรับปรุงห้องน้ำผู้พิการ

ปรับปรุงพื้นที่ภายในห้องน้ำโดยทบทวนบางส่วนที่เป็นห้องน้ำชายที่มีพื้นที่กว้างมากกว่าห้องน้ำหญิงแบ่งพื้นที่ติดตั้งเป็นห้องน้ำสำหรับผู้พิการ ดั่งผังและภาพ

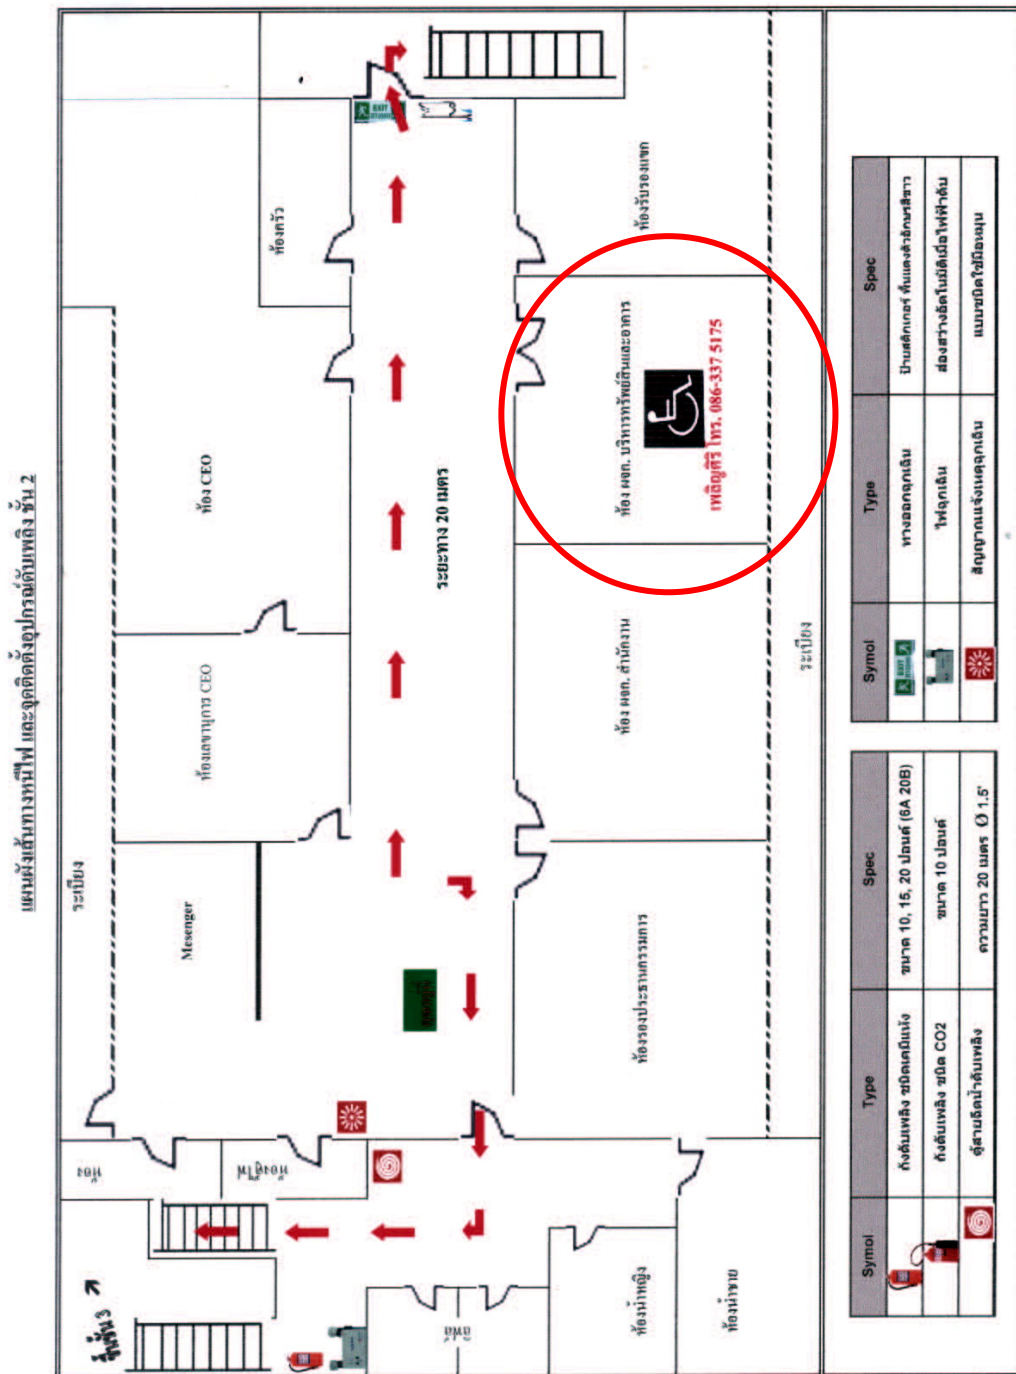
อาคารแห่งนี้ จากการสำรวจทางหนีไฟและอุปกรณ์ที่เกี่ยวข้องพบว่าไม่มีการติดตั้ง Smoke Detector และ หัวฉีดสปริงเกอร์ ภายในพื้นที่ อีกทึ่ทั้งบันไดหนีไฟเป็นผนังที่ไม่กันความร้อน อุปกรณ์ที่ติดตั้งพบถึงดับเพลิงต่างจุดต่างๆ หากเกิดเพลิงไหม้จึงเป็นเรื่องที่ยากลำบากในการช่วยเหลือ ดังนั้นการบริหารพื้นที่ในอาคารแก่ลักษณะนี้ ควรมีการวางแผนเรื่องการป้องกันอัคคีภัย, การอพยพจากอาคาร และการหนีไฟ โดยการเน้นและให้ความรู้แก่ทุกคนที่เช่าอาคาร, ผู้ใช้อาคาร ให้ตระหนักถึง ความปลอดภัยในแนวเชิงป้องกันการเกิดอัคคีภัย หรือหากเกิดอัคคีภัย

ภาพที่ 5.15 แสดงสัญลักษณ์ผู้พิการลงบนผังอาคาร (เส้นทางหนีไฟ)

ในส่วนของฝ่ายบริหารอาคารเองควรจะตรวจเช็คและปรับปรุงผังบริเวณอาคารในแต่ละชั้นอยู่เสมอโดยเฉพาะชั้นที่เป็นผู้เช่าอาคารเพราะมักจะไม่มีส่งผังที่ปรับเปลี่ยนใหม่ให้กับฝ่ายอาคาร หากชั้นใดที่มีคนพิการ, ผู้สูงอายุและผู้ที่ตั้งครรภ์ ควรจะใส่สัญลักษณ์และหมายเลขโทรศัพท์ไว้ในผัง ซึ่งบุคคลเหล่านี้จะต้องได้รับการช่วยเหลือออกจากอาคารก่อน เพราะจะช่วยเหลือตัวเองลำบาก หรือช่วยเหลือตัวเองไม่ได้ และผังทั้งหมดควรมีสำเนาจัดเก็บที่ฝ่ายอาคาร หรือ ฝ่ายความ

ปลอดภัยอาคาร (หากมี) และ พนักงานรักษาความปลอดภัย เพราะหากเกิดไฟไหม้ หรือ แผ่นดินไหวพนักงานดับเพลิง เจ้าหน้าที่ต่างๆ จะเข้าช่วยเหลือกลุ่มบุคคลเหล่านี้ ได้ด้วยความรวดเร็ว ดังภาพประกอบที่ 5.15
