บทที่ 4

การวิเคราะห์ข้อมูล

4.1 ผลวิเคราะห์สาเหตุการเกิดรอยแตกร้าวของผนังก่อ-ฉาบบล็อกประสานมวลเบา

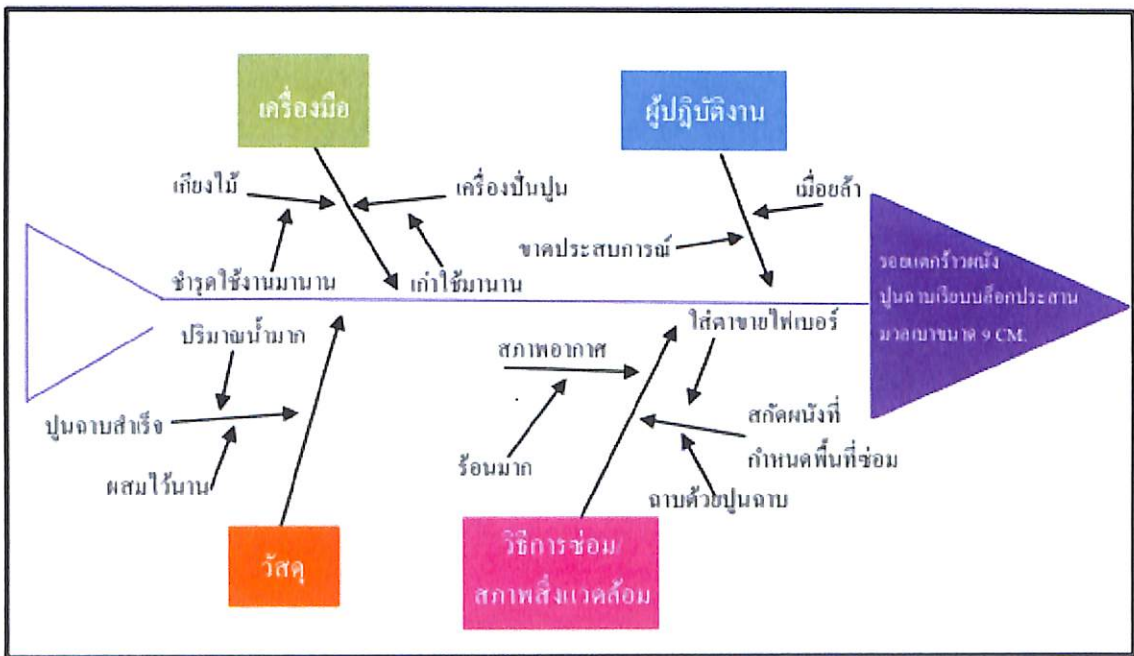
ภาพประกอบที่ 4.1 แสดงแผนภูมิแก๊งปลา รอยแตกร้าวผนังปูนฉาบเรียบบล็อกประสานมวลเบา ขนาด 9 เซนติเมตร

จากผลการวิเคราะห์หาสาเหตุการเกิดรอยแตกร้าวของผนังก่อ-ฉาบบล็อกประสานมวลเบา ตามแผนภูมิแก๊งปลา พบว่า สาเหตุรอยร้าวของผนังเกิดจากสาเหตุดังนี้

- รอยแตกงา เกิดจากการตีน้ำเร็วเกินไป

- รอยแตกร้าวเป็นแนวเฉียง เกิดจากการกระแทกหรือการสั่นสะเทือน
- รอยแตกร้าวแนวตรง เกิดจากท่อร้อยสายไฟฟ้า
- รอยแตกร้าวแนวอน เกิดจากการเชื่อมต่อของบล็อกระสานมวลเบา
