บทที่ 5

สรุปผลการศึกษา การอภิปรายผลและข้อเสนอแนะ

ในบทที่ 5 นี้ผู้ทำการวิจัยทำการสรุปผลการศึกษาระเบียบความปลอดภัย ของกรณีศึกษาในอาคารสำนักงานใหญ่ ธ.ก.ส. บางเขน และการอภิปรายผลการศึกษาจากผลการตรวจสอบ ข้อบกพร่องที่พบจากการประเมิน และแนวทางในการปรับปรุงแก้ไข รวมทั้งข้อเสนอแนะเพิ่มเติม

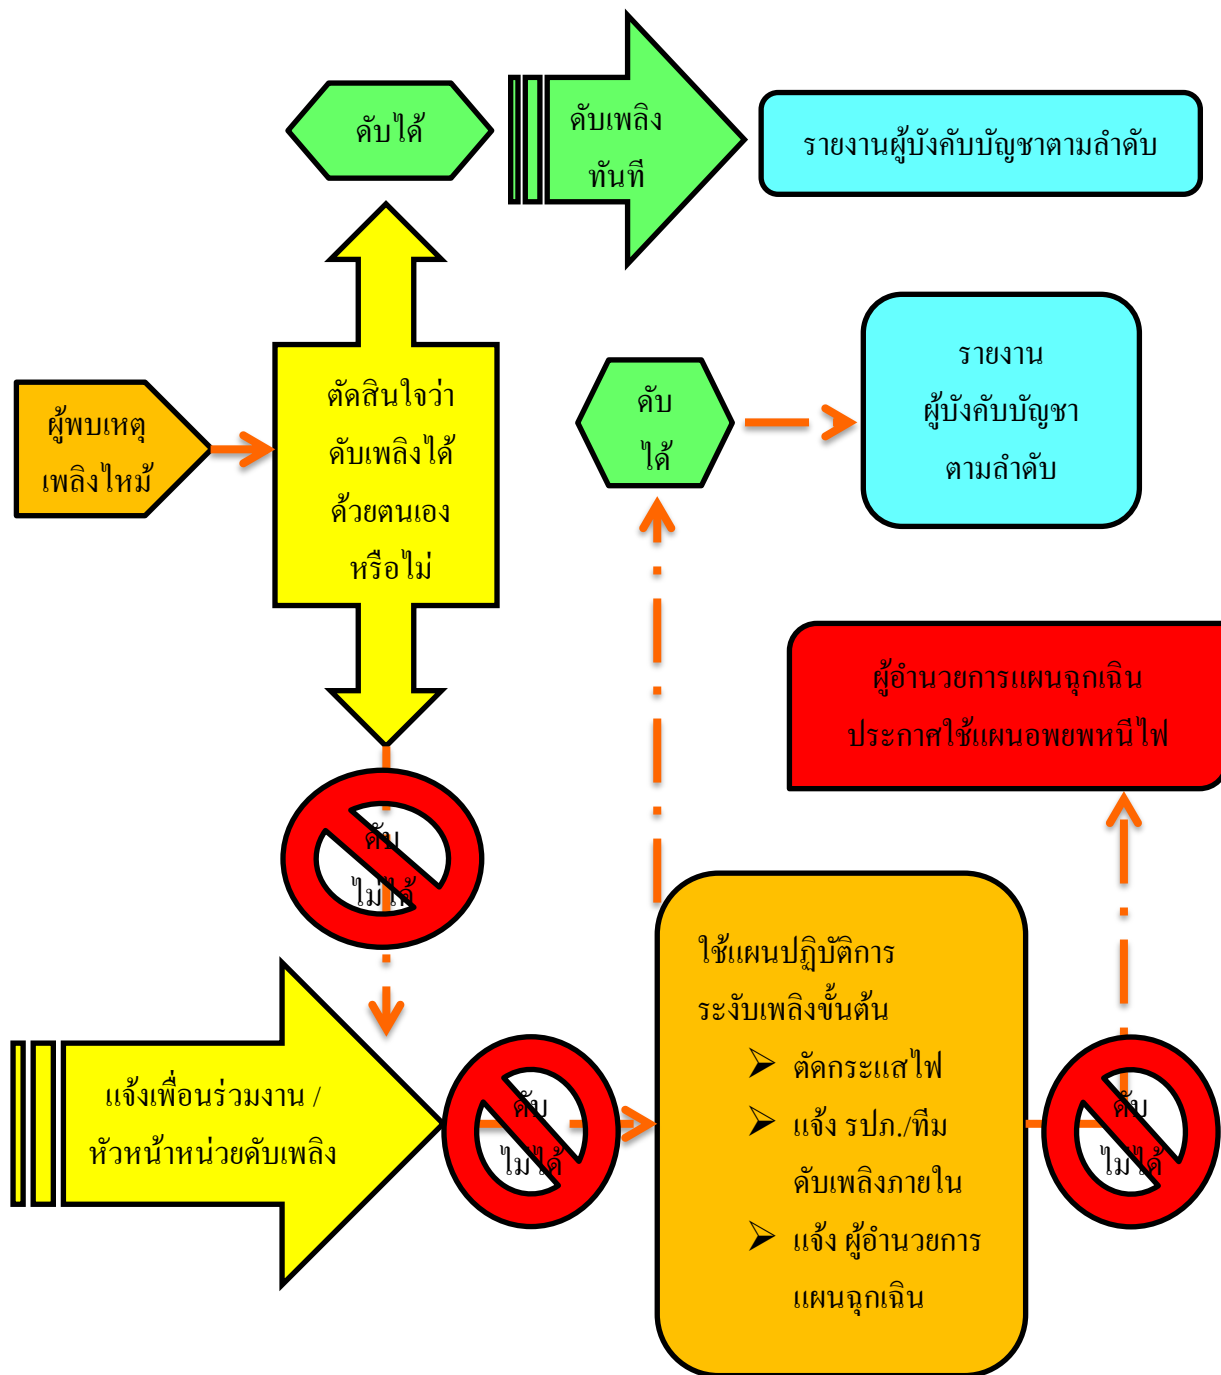
แผนผังที่ 5.1 แผนการดับเพลิง

แผนการดับเพลิง

ตัวอย่าง ลำดับขั้นตอนการปฏิบัติเมื่อพบเหตุเพลิงไหม้
