ศึกษาปัญหาของการปรับปรุงสิ่งปลูกสร้างและปรับปรุงภูมิทัศน์บริเวณอ่างเก็บน้ำเขาสามสืบเพื่อเป็นแหล่ง  
ท่องเที่ยวของตำบลเขาสามสืบ

A PROBLEM OF BUILDINGS ADAPTATION AND ADJUST THE MOUNTAIN NOT SEE THIRTY  
RESERVOIR HIS AREA FOR ARE THE TOURIST ATTRACTION OF KHAOSAMSIB TUMBOL

หลักสูตรวิทยาศาสตรมหาบัณฑิต สาขาวิชาการบริหารงานก่อสร้าง

มหาวิทยาลัยศรีปทุม

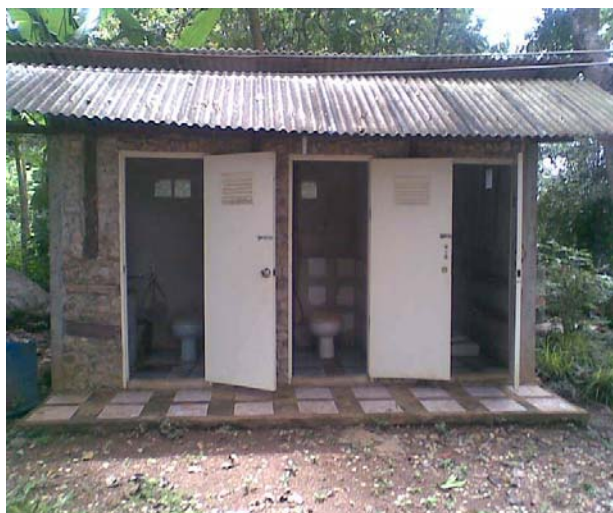
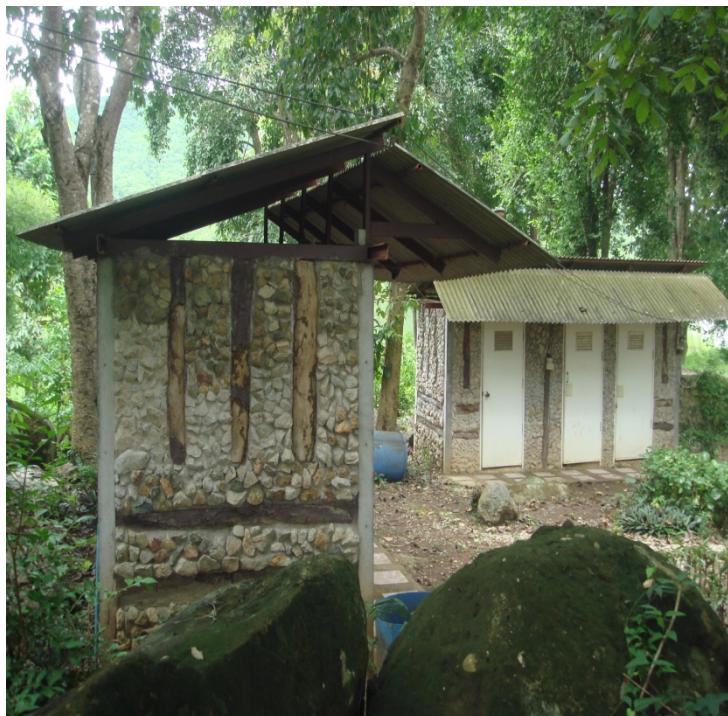
### ภาพ สภาพห้องน้ำที่อยู่ภายในบริเวณอ่างเก็บน้ำเขาสามสืบ

ผู้ให้สัมภาษณ์กล่าวว่า ห้องน้ำมีทั้งหมดจำนวน 8 ห้อง ภายในห้องน้ำจะมีถังเก็บน้ำใหญ่จำนวน 1 ถัง ที่ก่อสร้างกับพื้น ไม่มีท่อปล่อยน้ำทิ้ง หลังคาเกิดการรั่วซึม เกิดการแอนตัวของโครงหลังคา เนื่องจากมีการก่อสร้างอายุค่อนข้างมากและเกิดจากการเสื่อมสภาพของวัสดุและอุปกรณ์ที่ใช้ในการมุงหลังคา โดยเฉพาะอย่างยิ่งในสภาพอากาศที่รุนแรง ทั้งแดดร้อนและฝนตกหนัก ก็ยังทำให้วัสดุและอุปกรณ์เหล่านั้นมีอายุการใช้งานที่สั้น อีกสาเหตุคือหลังคารั่วจากโครงสร้างหลังคาแอนตัวหรือผุ การแอนหรือยุบตัวของหลังคามักจะเกิดจากการยุบของโครงหลังคา ทำให้แผ่นกระเบื้องที่เคยเรียงตัวกันสนิทเหยอหรือกระเด็นขึ้นมา ส่งผลให้เมื่อมีฝนตกและลมแรง ก็จะเกิดน้ำไหลย้อนเข้าไปยังใต้หลังคา ช่องรั่วแบบนี้สามารถสังเกตตรวจสอบได้ง่ายๆ ในเวลากลางวันด้วยการมองหาช่องว่างที่แสงสามารถผ่านเข้ามายังใต้หลังคา โครงหลังคาไม่ถูกแมลงกินจนไม่สามารถรับน้ำหนักได้ **แนวทางแก้ไข**

ผู้ให้สัมภาษณ์ได้เสนอแนวทางแก้ไข โดยบอกว่า “การแก้ไขปัญหาลังคาแอนใช้ค้ำยันคั้นเพื่อปรับระดับหลังคา จากนั้นให้ตัดแป้ไม้ส่วนที่โดนแมลงเจาะทิ้งไป จากนั้นใช้แป้ไม้ขนาดเดียวกันประกบทั้ง 2 ด้านและยึดด้วยนอต-สกรู จากนั้นก็ทำด้วยน้ำยากันปลวกทึบโดยรอบส่วนการแก้ไขหลังคารั่ว

ทำได้ด้วยการใช้ปูนประเภทนอน-ชริงค์อุดรอยแตกร้าวให้เรียบร้อย และเคลือบทับด้วยน้ำยาเคมีภัณฑ์ประเภท อะคริลิกกันซึมชนิดยืดหยุ่น เพื่อเป็นฟิล์มกันน้ำอีกชั้น หลังจากนั้นก็ทาทับด้วยสีทากระเบื้องหลังคาเพื่อให้ดูเรียบร้อย”

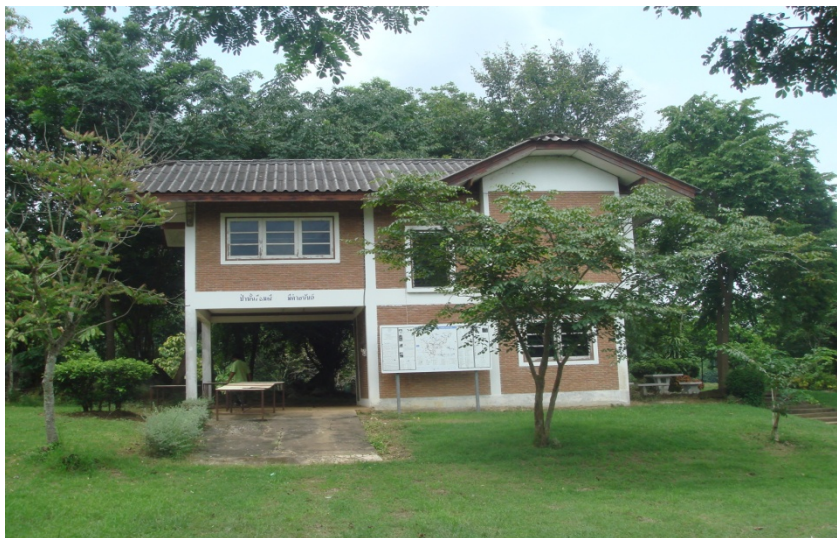
ภาพ สภาพด้านนอกของบ้านพักสำหรับนักท่องเที่ยว

ผู้ให้สัมภาษณ์กล่าวว่า บ้านพักที่มีอยู่เดิมก่อสร้างเป็นอาคาร 2 ชั้น ชั้นล่างก่อสร้างด้วยปูนข้างบนเป็นไม้ มีห้องน้ำในตัว 2 ห้องซึ่งการระบายน้ำใช้แล้วไม่ค่อยดี น้ำเจิ่งนอง บรรจุคนได้ 10 คน

หน้าต่างมีมุ้งลวดแต่ชำรุด ไฟแสงสว่างภายในตัวอาคารมีจำนวน 2 จุด แสงสว่างด้านนอกไม่มี ตัวอาคารมีสภาพทรุดโทรม ไม่เหมาะให้บริการนักท่องเที่ยว เพราะจะเกิดอันตรายได้

ผู้ให้สัมภาษณ์ได้เสนอแนวทางแก้ไข โดยมอบหมายให้องค์การบริหารส่วนตำบล ดำเนินการปรับปรุงตัวอาคารทั้งหลังเริ่มจากการ ออกแบบระบบโครงสร้าง ทั้งหมด โดยเน้นความแข็งแรงทนทาน มีอายุการใช้งานยาวนาน เน้นคุณภาพ และมาตรฐานถูกต้องตามหลักวิชาการ ดังนี้

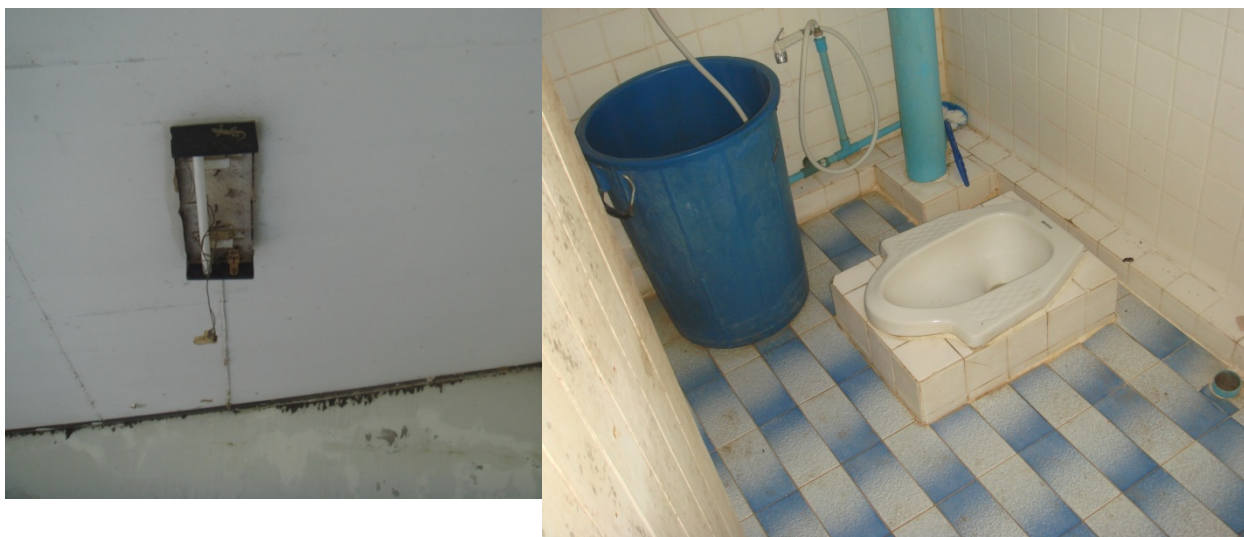
ภาพสภาพไฟแสงสว่างและสภาพห้องน้ำในตัวอาคาร

- ระบบไฟฟ้า มีระบบไฟฟ้าฉุกเฉิน ในกรณีไฟดับ และ พร้อมเตรียมงานระบบไฟฟ้า และจุดปลั๊กไฟต่างๆ ในทุกห้องตามการใช้งานจริง และมีกริ่งไฟฟ้า

- ติดตั้งอุปกรณ์ตัดไฟอัตโนมัติ Safety Cut เพื่อเพื่อความปลอดภัยและป้องกันอันตรายจากไฟรั่วไฟ

- ระบบไฟฟ้าเดินสายร้อยท่อ PVC เพื่อความเรียบร้อย สวยงามภายใน

- ใช้หลอดไฟแบบประหยัดพลังงาน เพื่อประหยัดค่าไฟ

- มีถังบำบัดน้ำเสีย เพื่อความสะอาด และถูกสุขอนามัย

- มีถังเก็บน้ำสำรองพร้อมปั้มน้ำ เพื่อเก็บสำรองน้ำไว้ใช้ พร้อมเครื่องปั้มน้ำอัตโนมัติ

- มีถังดักไขมันเพื่อรักษาสิ่งแวดล้อมก่อนระบายออกทางระบายน้ำสาธารณะ
