ศึกษาปัญหาของการปรับปรุงสิ่งปลูกสร้างและปรับปรุงภูมิทัศน์บริเวณอ่างเก็บน้ำเขาสามสืบเพื่อเป็นแหล่ง  
ท่องเที่ยวของตำบลเขาสามสืบ

A PROBLEM OF BUILDINGS ADAPTATION AND ADJUST THE MOUNTAIN NOT SEE THIRTY  
RESERVOIR HIS AREA FOR ARE THE TOURIST ATTRACTION OF KHAOSAMSIB TUMBOL

หลักสูตรวิทยาศาสตรมหาบัณฑิต สาขาวิชาการบริหารงานก่อสร้าง

มหาวิทยาลัยศรีปทุม

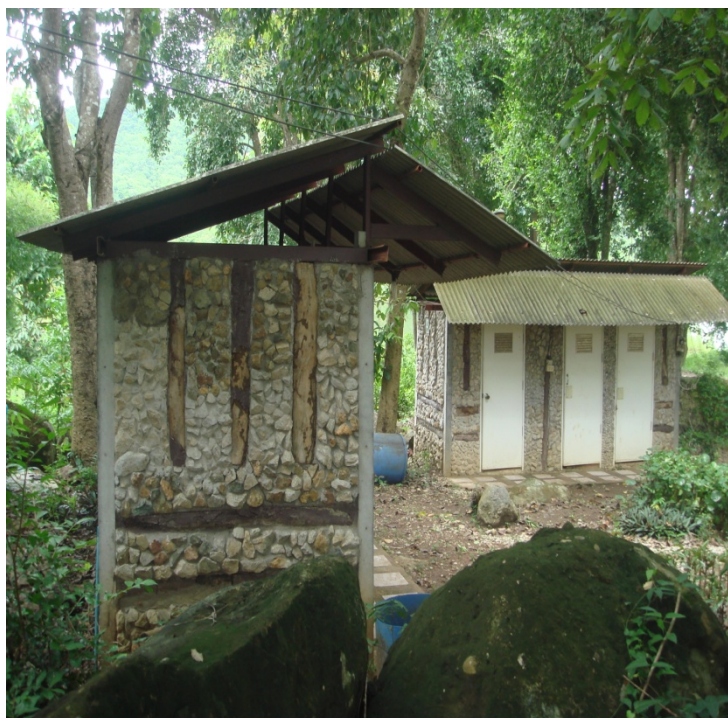
ภาพ สภาพห้องน้ำที่อยู่ภายในบริเวณอ่างเก็บน้ำเขาสามสืบ

ผู้ให้สัมภาษณ์กล่าวว่า ห้องน้ำมีทั้งหมดจำนวน 8 ห้อง ภายในห้องน้ำจะมีถังเก็บน้ำใหญ่จำนวน 1 ถัง ที่ก่อสร้างกับพื้น ไม่มีท่อปล่อยน้ำทิ้ง หลังคาเกิดการรั่วซึม เกิดการแอนตัวของโครงหลังคา เนื่องจากมีการก่อสร้างอายุค่อนข้างมากและเกิดจากการเสื่อมสภาพของวัสดุและอุปกรณ์ที่ใช้ในการมุงหลังคา โดยเฉพาะอย่างยิ่งในสภาพอากาศที่รุนแรง ทั้งแดดร้อนและฝนตกหนัก ก็ยังทำให้วัสดุและอุปกรณ์เหล่านั้นมีอายุการใช้งานที่สั้น อีกสาเหตุคือหลังคารั่วจากโครงสร้างหลังคาแอนตัวหรือผุ การแอนหรือยุบตัวของหลังคามักจะเกิดจากการยุบของโครงหลังคา ทำให้แผ่นกระเบื้องที่เคยเรียงตัวกันสนิทเหยอหรือกระเด็นขึ้นมา ส่งผลให้เมื่อมีฝนตกและลมแรง ก็จะเกิดน้ำไหลย้อนเข้าไปยังใต้หลังคา ช่องรั่วแบบนี้สามารถสังเกตตรวจสอบได้ง่ายๆ ในเวลากลางวันด้วยการมองหาช่องว่างที่แสงสามารถผ่านเข้ามายังใต้หลังคา โครงหลังคาไม่ถูกแมลงกินจนไม่สามารถรับน้ำหนักได้ **แนวทางแก้ไข**

ผู้ให้สัมภาษณ์ได้เสนอแนวทางแก้ไข โดยบอกว่า “การแก้ไขปัญหาลังคาแอนใช้ค้ำยันคั้นเพื่อปรับระดับหลังคา จากนั้นให้ตัดแป้ไม้ส่วนที่โดนแมลงเจาะทิ้งไป จากนั้นใช้แป้ไม้ขนาดเดียวกันประกบทั้ง 2 ด้านและยึดด้วยนอต-สกรู จากนั้นก็ทำด้วยน้ำยากันปลวกทึบโดยรอบส่วนการแก้ไขหลังคารั่ว

ทำได้ด้วยการใช้ปูนประเภทนอน-ชริงค์อุดรอยแตกร้าวให้เรียบร้อย และเคลือบทับด้วยน้ำยาเคมีภัณฑ์ประเภท อะคริลิกกันซึมชนิดยืดหยุ่น เพื่อเป็นฟิล์มกันน้ำอีกชั้น หลังจากนั้นก็ทาทับด้วยสีทากระเบื้องหลังคาเพื่อให้ดูเรียบร้อย”
